Case ID: 051117-01

ลำดับเหตุการณ์

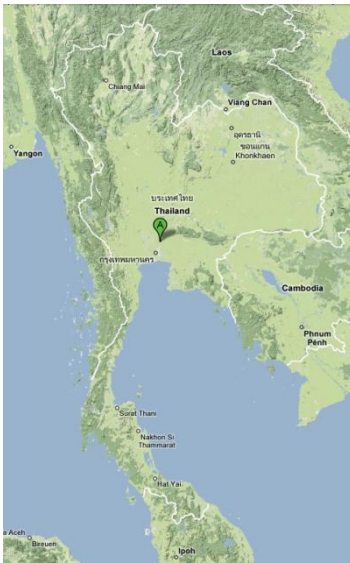
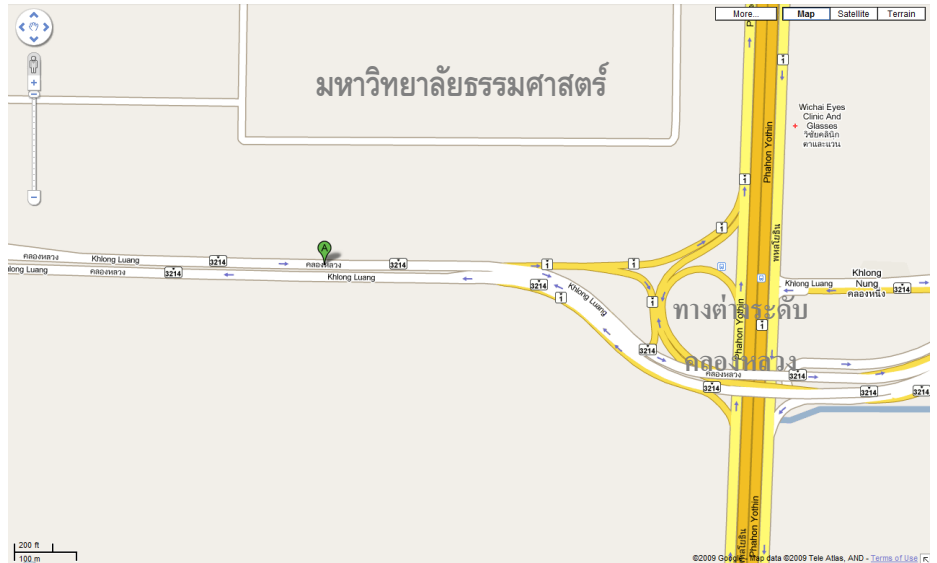
รูปที่ 3-1 ตำแหน่งจุดเกิดเหตุ

เมื่อวันที่ 17 พฤศจิกายน พ.ศ. 2548 คีวันลอยกระทง เกิดอุบัติเหตุรถยนต์ส่วนบุคคลเสียหลักหลุดออกจากถนนบริเวณกิโลเมตรที่ 4+500 ทางหลวงหมายเลข 3214 จ.คลองหลวง จ.ปทุมธานี (รูปที่ 3-1) โดยรถได้พุ่งเข้าชนคนเดินเท้าสี่คน ก่อนที่จะชนเสาป้ายจราจรแบบแขวนและติดค้างอยู่ที่จุดดังกล่าว เป็นเหตุให้ผู้ขับขี่เสียชีวิต ผู้โดยสารตอนหน้าได้รับบาดเจ็บสาหัส ส่วนคนเดินเท้าเสียชีวิตสามคน บาดเจ็บสาหัสหนึ่งคน รูปที่ 3-2 แสดงลักษณะการเกิดเหตุ

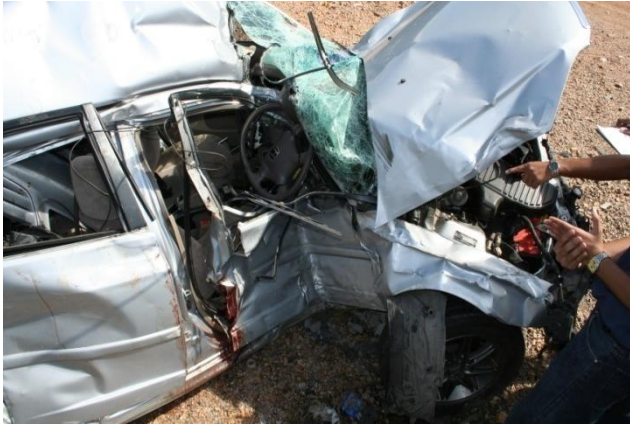
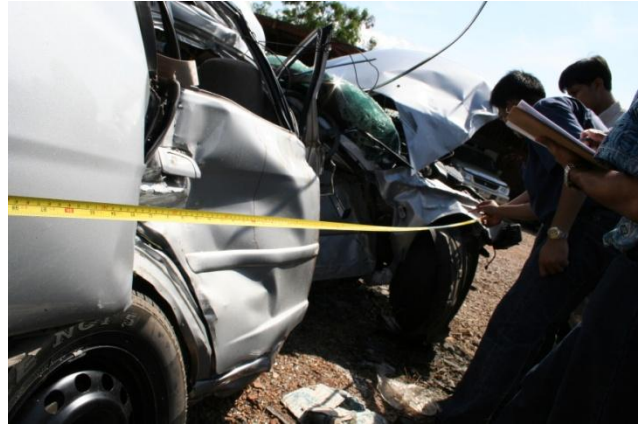
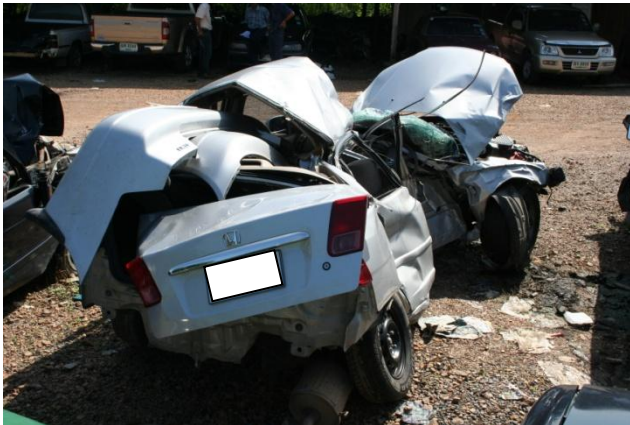
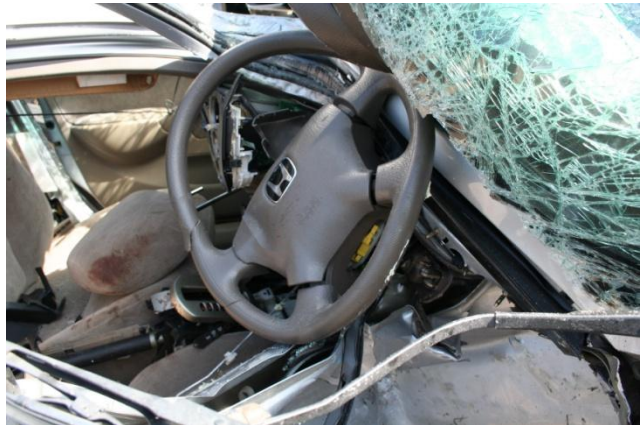
รูปที่ 3-3 สภาพความเสียหายของรถยนต์

รถได้รับความเสียหายอย่างหนักบริเวณด้านขวาของตัวรถ (รูปที่ 3-3) โดยเกิดรอยยุบเป็นรอยฐานรากเสาป้ายจราจรที่บริเวณตำแหน่งเสา A และเสา C ซึ่งติดอยู่กับเสาป้ายที่ความสูง 1.90 ม. และ 1.75 ม. ตามลำดับ ซึ่งสอดคล้องกับรอยเสียหายของรถ โดยวัดรอยชนของรถได้ความกว้าง 1.89 ม. แต่มีความกว้างของเสาป้ายเพียง 1.50 เมตร ทำให้เกิดรอยยุบตัวจากการกระแทกต่อเนื่องอีก 2.88 ม.

ตำแหน่งที่นั่งของผู้ขับขี่เกิดการยุบตัวค่อนข้างมาก ซึ่งเป็นรอยที่เกิดจากทั้งฐานรากคอนกรีตและเสาเหล็ก ทำให้อุปกรณ์ภายในรถได้รับความเสียหายเช่นเดียวกัน ได้แก่ พวงมาลัย แผงหน้าปัด กระจกแตก เป็นต้น

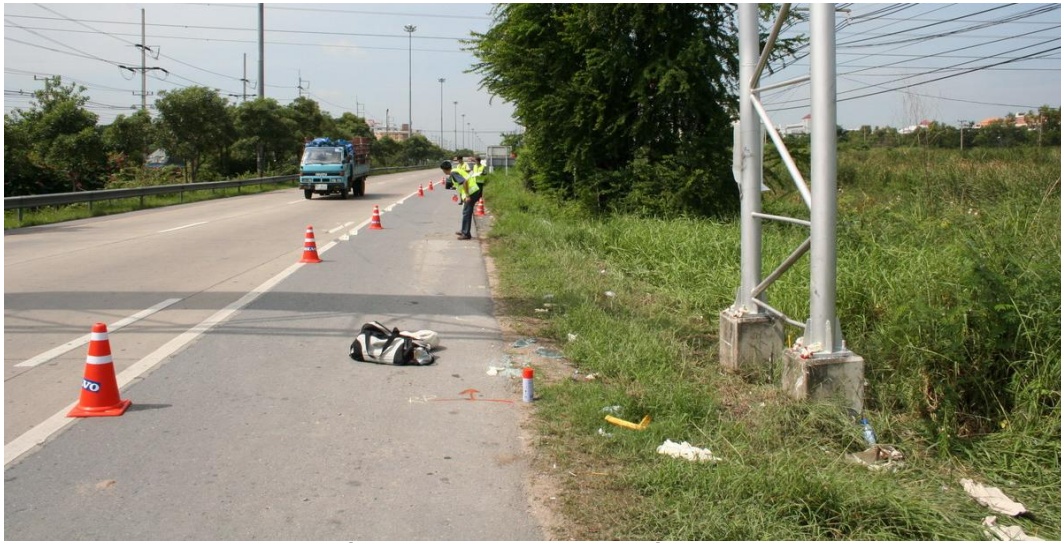
รูปที่ 3-4 หลักฐานต่างๆ ในที่เกิดเหตุ

หลักฐานสำคัญในกรณีนี้คือ รอยไถลของล้อ เริ่มจากช่องทางขวาไปสิ้นสุดที่ไหล่ทางด้านนอก โดยสามารถวัดรอยไถลจากปลายด้านหนึ่งถึงปลายอีกด้านหนึ่งในแนวตรงได้ 28.8 ม. ความกว้างตรงกลาง 0.6 ม. และตำแหน่งที่รถชนคนเดินเท้าสามารถประเมินได้จากแนวทางวิ่งของรถ (รูปที่ 3-4)

เสาป้ายจราจรอยู่ห่างจากขอบไหล่ทาง 2.0 ม. มีขนาดฐานราก 40x40 ซม. สูง 50 ซม. ระยะห่างระหว่างเสาทั้งสองต้น 1.90 ม. ถัดจากไหล่ทางไปประมาณ 4.50 ม. พบรอยเลือดกระจายอยู่บนพื้น แสดงถึงตำแหน่งของคนเดินเท้าที่เสียชีวิตหนึ่งคน ส่วนผู้เสียชีวิตอีกสองคนอยู่ห่างจากขอบไหล่ทางไปอีก เป็นระยะทาง 9.20 ม.

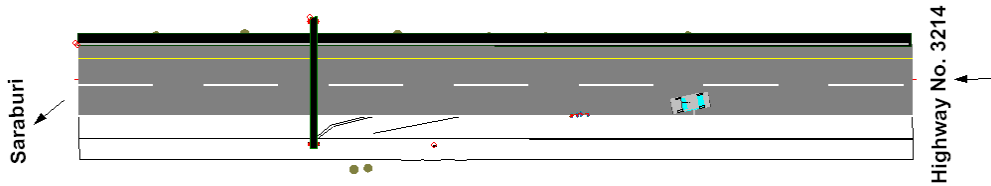
รูปที่ 3-5 ภาพแสดงตำแหน่งของรถก่อนการชน

จากข้อมูลรอยล้อที่เกิดบนพื้นถนน สามารถประเมินรัศมีของรอยไถลได้เท่ากับ 173.1 ม. เมื่อคำนวณกับค่าสัมประสิทธิ์แรงเสียดทานที่พื้นผิวถนนและไหล่ทางซึ่งมีค่าเท่ากับ 0.76 และ 0.72 ตามลำดับ ประเมินได้ว่ารถวิ่งมาด้วยความเร็ว 129 กม./ชม. ก่อนที่จะเสียหลักพุ่งชนเสาป้าย อย่างไรก็ตาม กรณีนี้ยังสามารถประเมินความเร็วได้จากทฤษฎีเรื่องพลังงาน เนื่องจากการยุบตัวของรถเกิดขึ้น ข้อมูลจากการวัดการยุบตัวของรถที่ตำแหน่งที่หนึ่งผู้ขับขี่ความกว้างรอยชน 1.89 ม. ที่ความสูง 0.72 ม. สามารถคำนวณพื้นที่ที่ยุบตัวไปได้เท่ากับ 6.2 ม.²

ค่า stiffness coefficient สำหรับการชนด้านข้างของรถคันกล่าว จะได้ค่า A เท่ากับ 24,550 นิวตัน/เมตร ค่า B เท่ากับ 462,549 นิวตัน/เมตร² แต่เนื่องจากการชนเป็นการชนที่มีมุมเฉียงเข้ามาเกี่ยวข้องด้วย โดยวัดมุมชนได้ 30 องศา ดังนั้น ค่า crush energy ของการยุบตัวนี้ได้เท่ากับ 88,466.39 นิวตัน-เมตร และเมื่อคำนวณย้อนกลับหาค่าความเร็วของการชน จะได้เท่ากับ 140 กม./ชม. ดังนั้น ความเร็วของรถขณะพุ่งเข้าชนเสาป้ายมีค่าประมาณ 129 ถึง 140 กม./ชม. ดังแสดงผลการฟื้นฟูสภาพการเกิดอุบัติเหตุในรูปที่ 3-5 และรูปที่ 3-6
