ความเสียหาย

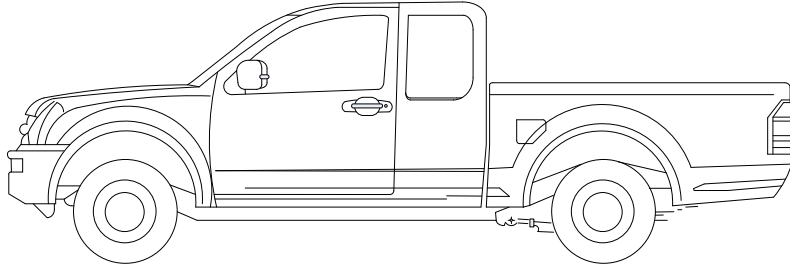
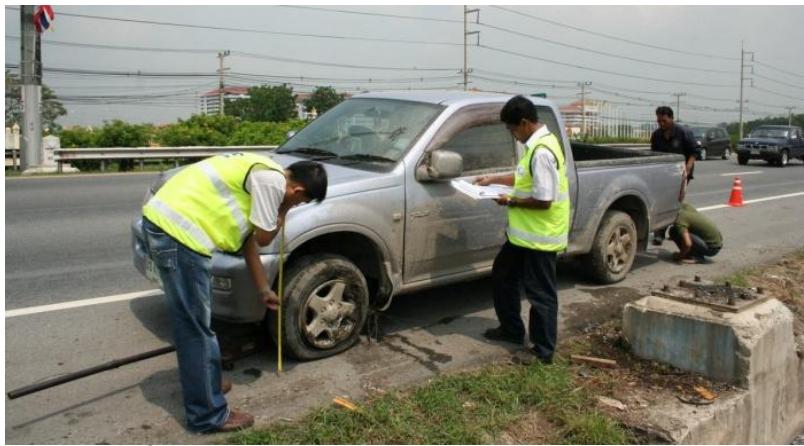
รถไม่ได้รับความเสียหายจากการปะทะ เกิดเพียงรอยถลอกกับร่องรอยน้ำคอนกรีตเล็กน้อยบริเวณด้านซ้ายของตัวรถในช่วงความสูง 70 ถึง 110 ซม. กระจกมองหลังด้านซ้ายงอ ไฟท้ายด้านซ้ายเสียหาย และจำเป็นต้องใช้รถยกขึ้นมาจากรางระบายน้ำ รูปที่ 3-3 แสดงตำแหน่งและสภาพความเสียหายของตัวรถ

รูปที่ 3-3 ความเสียหายบริเวณด้านซ้ายของตัวรถ

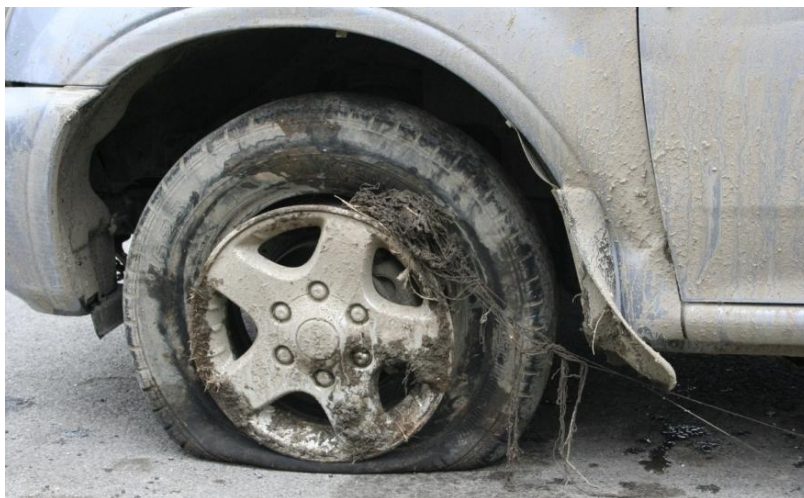
จากการตรวจสอบสภาพรถ พบว่าล้อหน้าด้านซ้ายเสียหาย แต่ไม่สามารถระบุตำแหน่งที่ยางระเบิดได้ดังแสดงรูปที่ 3-4 ซึ่งเมื่อพิจารณาจากสภาพล้อและดินโคลนที่ติดอยู่ด้านใน ประเมินได้ว่ายางได้เกิดปัญหาก่อนที่จะมาหยุดที่จุดสุดท้ายนี้ ส่วนความดันลมยางในล้ออื่นๆ ได้แก่ หน้าขวา หลังซ้าย และหลังขวา วัดได้ 24 28 และ 35 psi ตามลำดับ ความลึกดอกยางแต่ละล้อนี้อาจประมาณ 5 ถึง 6 มม.

รูปที่ 3-4 สภาพยางที่ระเบิดก่อนจะหลุดออกจากถนน

ยางรถคันดังกล่าวได้เกิดปัญหาก่อนที่รถจะเสียหลักตกลงไปข้างทางด้านซ้าย ซึ่งแม้จะไม่พบรอยเสียหายใดๆ ที่ตัวยาง แต่ก็พบความไม่สมดุลในการเติมลมยางแต่ละเส้น

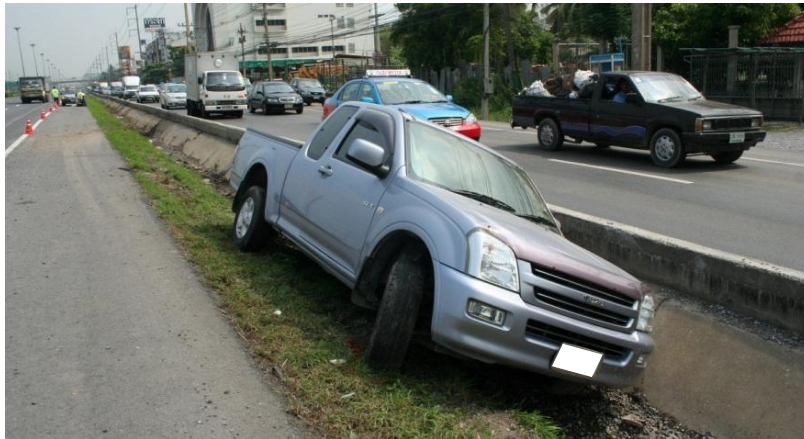
ในจุดสุดท้ายที่รถหยุดอยู่ในร่องระบายน้ำ ในสภาพกึ่งตะแคงกว่าด้านซ้าย ดังแสดงในรูปที่ 3-5

รูปที่ 3-5 จุดสุดท้ายที่รถหยุด

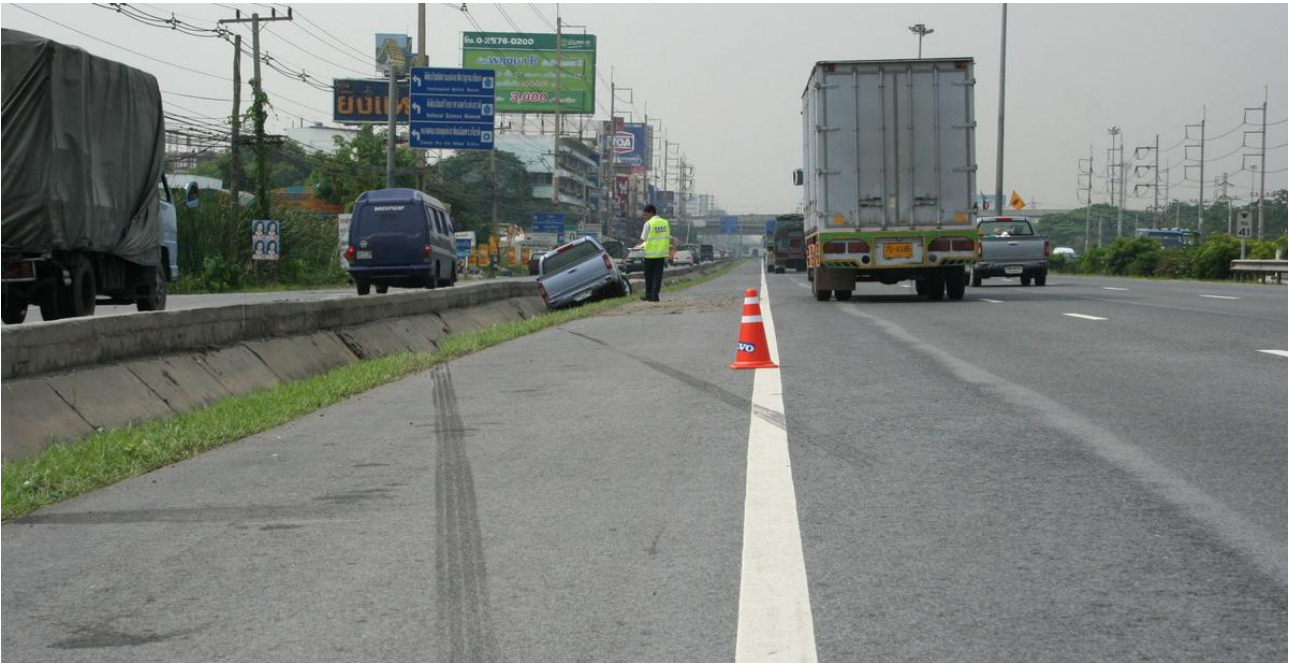
หลักฐานที่เด่นชัดในที่เกิดเหตุพบรอยล้อเป็นแนวยาว 20.90 ม. และ 26.20 ม. ซึ่งเป็นรอยที่เกิดจากการเบรคตั้งแต่ช่องทางด้านซ้ายสุดยาวไปจนตกขอบร่องระบายน้ำ (รูปที่ 3-6) และพบรอยล้อเคลื่อนที่ต่อไปในรางระบายน้ำอีก 33.00 ม. รวมระยะทางที่รถเคลื่อนที่จากจุดที่พบรอยล้อจนถึงจุดสุดท้ายคิดเป็นระยะทางประมาณ 57.30 ม.

รูปที่ 3-6 หลักฐานในที่เกิดเหตุ

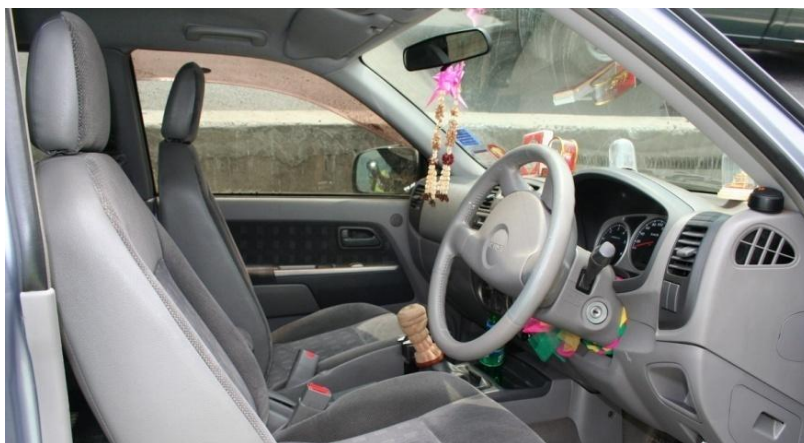
กรณีอุบัติเหตุดังกล่าว ผู้ประสบอุบัติเหตุไม่ได้รับบาดเจ็บใดๆ ซึ่งสามารถประเมินความเร็วก่อนที่รถจะตกลงไปข้างทางได้ 102 กม./ชม. จนเมื่อตกลงไปในรางระบายน้ำ ความเร็วลดลงเหลือ 68 กม./ชม. ทำให้เกิดแรงกระแทกประมาณ 12.81 กิโลนิวตัน ในช่วงเวลาประมาณ 1.24 วินาที และเนื่องจากรถเคลื่อนที่โดยไม่ชนวัตถุใดๆ ทำให้แรงเสียดสีจากรางระบายน้ำและพื้นดินค่อยๆ ลดลง โดยใช้เวลาดังแต่ตกลงในรางระบายน้ำถึงจุดสุดท้ายประมาณ 2.81 วินาที และไม่พบการกระแทกของผู้ขับขี่กับอุปกรณ์ใดๆ ภายในรถ ดังแสดงในรูปที่ 3-7

รูปที่ 3-7 ห้องโดยสารอยู่ในสภาพสมบูรณ์
