Case ID: 060816-01

ลำดับเหตุการณ์

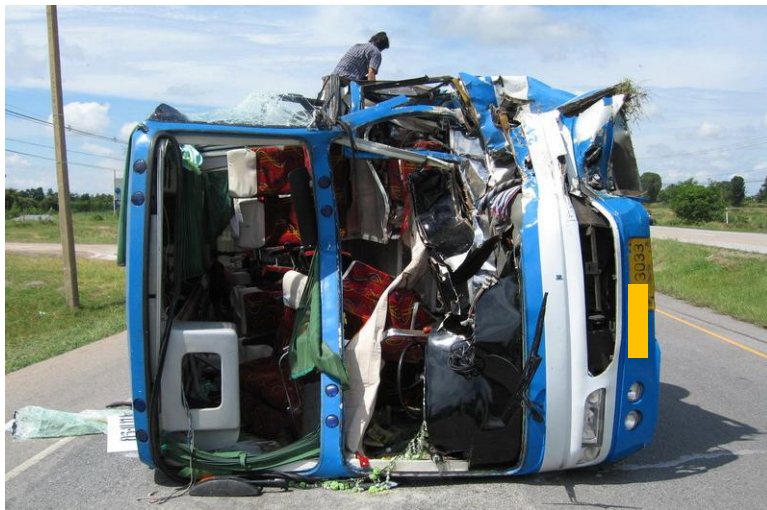
รูปที่ 3-3 ตำแหน่งสุดท้ายของรถโดยสาร

รถโดยสารที่เกิดเหตุเป็นรถโดยสาร Isuzu หกล้อ สีน้ำเงินขาว ขับเคลื่อนล้อหลัง น้ำหนักรวม 12,800 กิโลกรัม จำนวนที่นั่งรวมทั้งสิ้น 45 ที่นั่ง ไม่มีอุปกรณ์ป้องกัน (Restraint System) สำหรับผู้โดยสาร ระหว่างการเก็บข้อมูลอุบัติเหตุ รถโดยสารอยู่ในลักษณะตะแคงด้านขวา กระจกหน้าแตกและหลุดออกทั้งหมด กระจกผู้โดยสารฝั่งขวาเสียหายตลอดแนว ส่วนฝั่งซ้ายแตกเฉพาะกระจกบานแรก ที่นั่งหมายเลข 1AB 3AB และ 4AB หลุดออกจากตำแหน่ง ความเสียหายหลักเกิดบริเวณมุมด้านหน้าซ้ายของรถ ตั้งแต่เสา A กันชนหน้า และประตูหน้าซ้าย รูปที่ 3-3 และรูปที่ 3-4 แสดงความเสียหายโดยรวมของรถโดยสารคันดังกล่าว

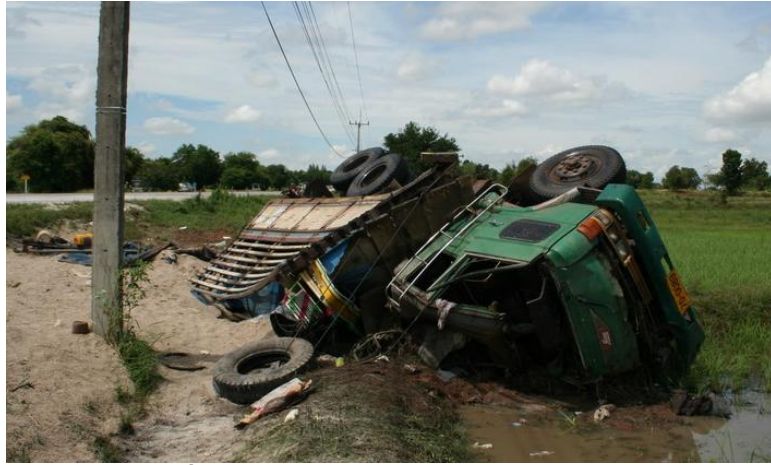
รูปที่ 3-5 ตำแหน่งสุดท้ายของรถบรรทุก

รถคูเปอร์เป็นรถสิบล้อ Hino สีเขียว บรรทุกเกลือสินเธาว์เต็มพื้นที่บรรทุกด้านหลัง ขณะตรวจสอบรถพลิกคว่ำอยู่ในลักษณะตะแคง มุมเอียง 225 องศา หลังคาด้านขวายุบตัวรวมถึงเสา A ด้านขวาด้วย ตัวกระบะที่ทำจากไม้

ด้านขวาเสียหายและหลุดออกจากตำแหน่งส่งผลให้วัสดุที่บรรทุกมากระจายทั่วบริเวณใกล้เคียง รูปที่ 3-5 และรูปที่ 3-6 แสดงตำแหน่งและความเสียหายของรถบรรทุกคันดังกล่าว

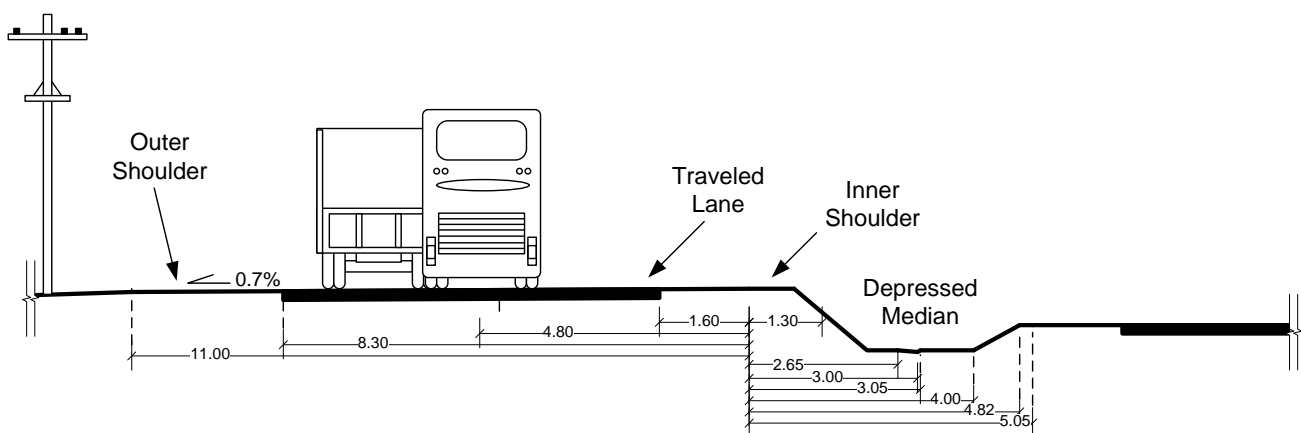
รูปที่ 3-8 เกาะกลางแบบต่ำกว่าระดับพื้นถนน

เนื่องจากระดับของพื้นผิวถนนทั้งสองทิศทางต่างกันอยู่ที่ระดับ 0.65 เมตร ดังนั้นเกาะกลางจึงมีรูปร่างไม่สมมาตร ดังแสดงในรูปที่ 3-8 ในที่เกิดเหตุมีคลองระบายน้ำคอนกรีตอยู่บริเวณเกาะกลางและพวยรอยไถลของรถโดยสารเป็นแนวยาวประมาณ 7.4 เมตร

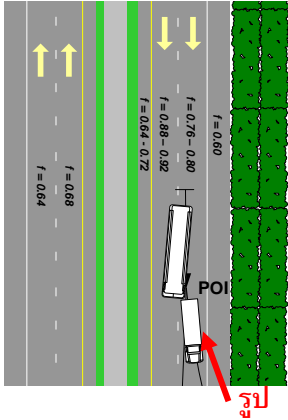
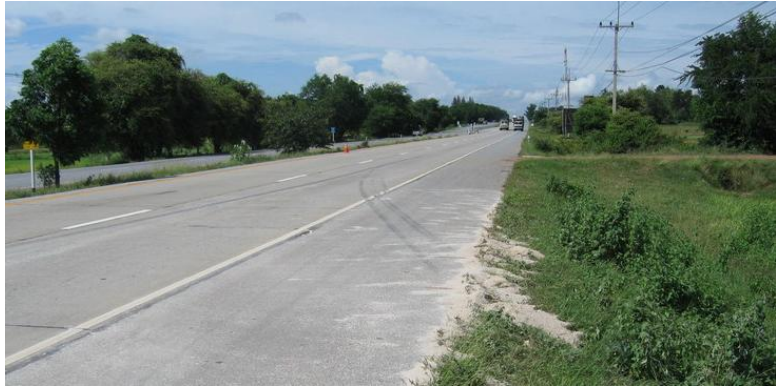
รูปที่ 3-9 ที่เกิดเหตุ ณ จุดปะทะ (Point of Impact)

ที่จุดปะทะ (Point of Impact) มีรอยล้อรถชัดเจนอยู่สองรอยบนช่องทางด้านนอก เป็นรอยล้อเดี่ยวหนึ่งรอยและรอยล้อคู่หนึ่งรอย ความยาวรวม 11.8 เมตร หลังจากนั้นสองรอยดังกล่าวก็แยกออกจากกันเป็นรูปตัว Y ดังแสดงในรูปที่ 3-9

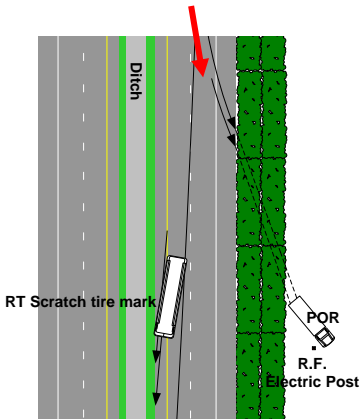
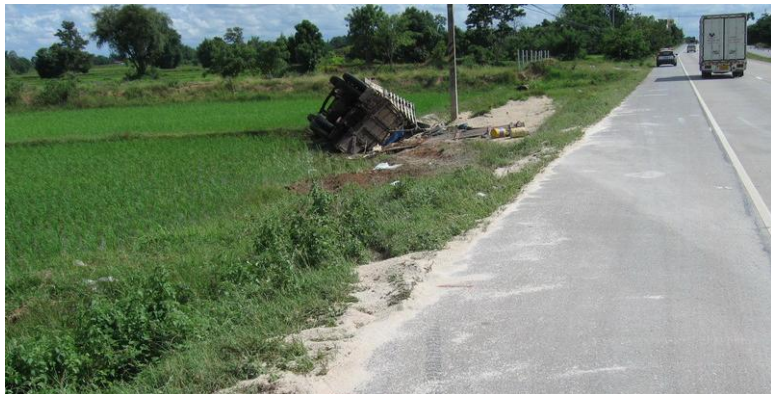
รูปที่ 3-10 จุดที่รถบรรทุกพลิกคว่ำ

รถบรรทุกหลุดออกจากถนนทางด้านซ้าย เกิดรอยล้อความยาว 24.7 เมตรนับจากจุดรอยล้อรูปตัว Y พุ่งลงไปในพื้นที่ข้างทางเป็นระยะ 13.4 เมตร ก่อนที่จะพลิกคว่ำ บริเวณดังกล่าว มีรอยล้อที่บริเวณพื้นดินข้างทางแสดงให้เห็นว่ารถเสียหลักพลิกคว่ำทางด้านขวา ส่งผลให้วัสดุที่บรรทุกมาหล่นกระจายรอบบริเวณดังกล่าวในช่วงรัศมีประมาณ 10-15 เมตรนับจากจุดที่หลุดพ้นถนนออกมา จุดสุดท้ายที่รถจอดเป็นท่งนา รวมระยะตั้งแต่จุดปะทะมาจนถึงจุดดังกล่าวประมาณ 48-53 เมตร ดังแสดงในรูปที่ 3-10

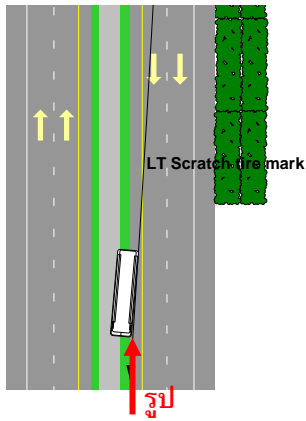
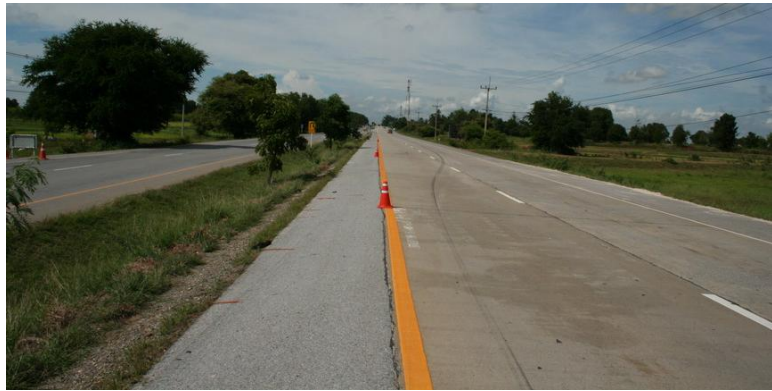
รูปที่ 3-11 ทิศทางการเคลื่อนที่ของรถโดยสารหลังจากจุดปะทะ

ขณะที่รถบรรทุกเสียหลักไปทางซ้าย รถโดยสารเคลื่อนที่ไปข้างหน้าเป็นระยะทาง 32.5 เมตร นับจากจุดรอยล้อรูปตัว Y หลังจากนั้นเริ่มเสียหลักไปทางขวา ผ่านช่องทางด้านในและไหล่ทางด้านขวา รวมเป็นระยะทางทั้งสิ้น 116 เมตร ดังแสดงในรูปที่ 3-11

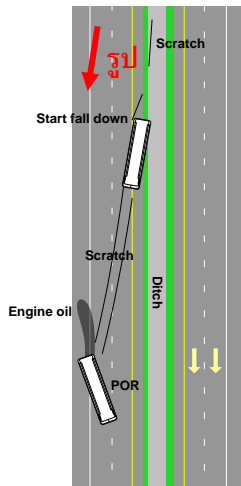
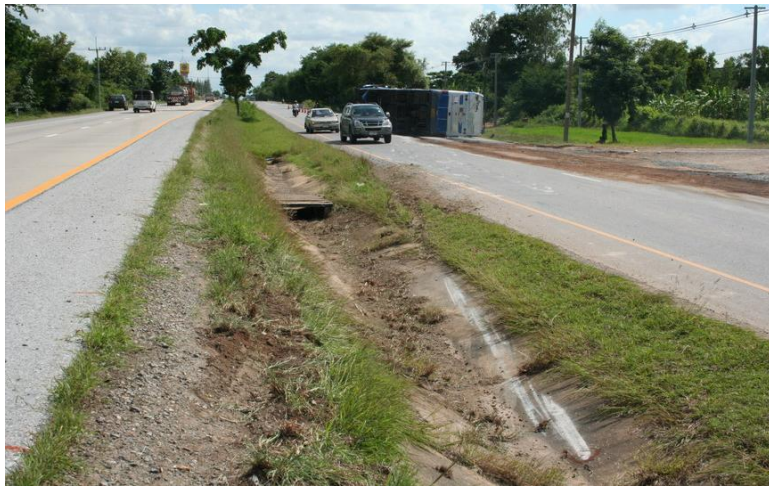
รูปที่ 3-12 จุดที่รถโดยสารพลิกคว่ำและไถลไปในช่องจราจรทิศทางตรงข้าม

ทันทีที่รถหลุดออกจากถนนทางด้านขวา รถโดยสารก็เกิดการพลิกคว่ำในทิศทางตามเข็มนาฬิกา โดยอิงหลักฐานจากรอยไถลบริเวณคลองระบายน้ำคอนกรีต หลังจากนั้น รถโดยสารก็ไถลต่อไปในช่องทางตรงกันข้าม ดังแสดงในรูปที่ 3-12 รวมระยะทางตั้งแต่เริ่มพลิกคว่ำจนถึงจุดสิ้นสุด 49 เมตร

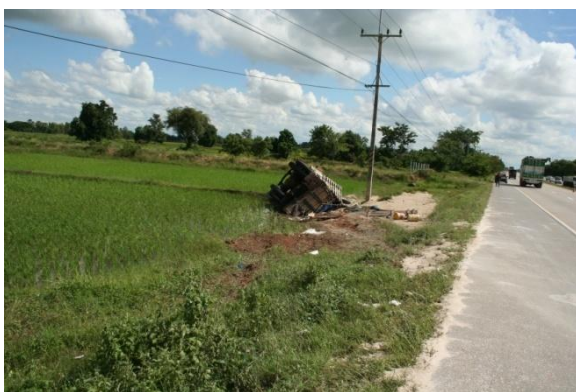
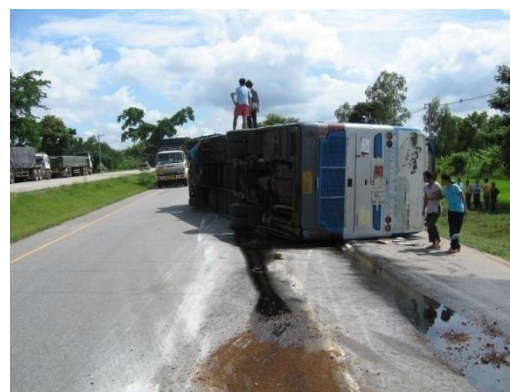
รูปที่ 3-14 การพลิกคว่ำของรถทั้งสองคัน

รถบรรทุกเสียหลักพลิกคว่ำ (0.375 รอบ) ลงไปในทุ่งนาทางด้านซ้ายของถนน คิดเป็นระยะทางทั้งสิ้น 48-53 เมตรนับจากจุดปะทะ ในขณะที่รถโดยสารพลิกคว่ำ (0.25 รอบ) พุ่งไปทางด้านขวายังถนนทิศทางฝั่งตรงข้าม คิดเป็นระยะทางทั้งสิ้น 217 เมตรนับจากจุดปะทะ

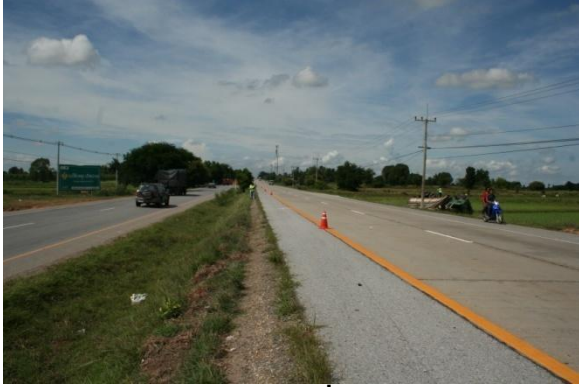
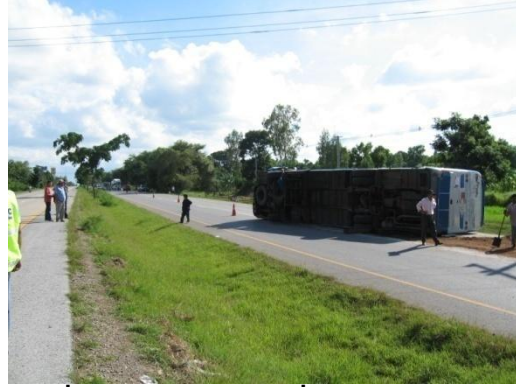
รูปที่ 3-15 สภาพเกาะกลางถนนที่รถโดยสารพลิกคว่ำ

เกาะกลางถนนเป็นแบบต่ำกว่าระดับพื้นถนน ความกว้างเฉลี่ย 5.05 เมตร ซึ่งบริเวณดังกล่าวมีระดับถนนที่แตกต่างกันในทิศทางไปกลับ ดังแสดงในรูปที่ 3-15 หลังจากที่เกิดรถโดยสารพุ่งลงไปในบริเวณดังกล่าว ได้เกิดการพลิกคว่ำทันที ดังหลักฐานที่พบในที่เกิดเหตุ

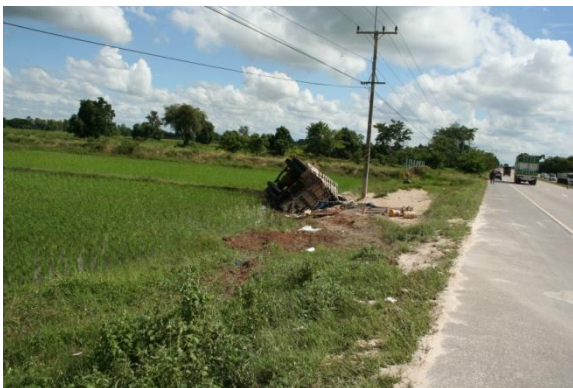
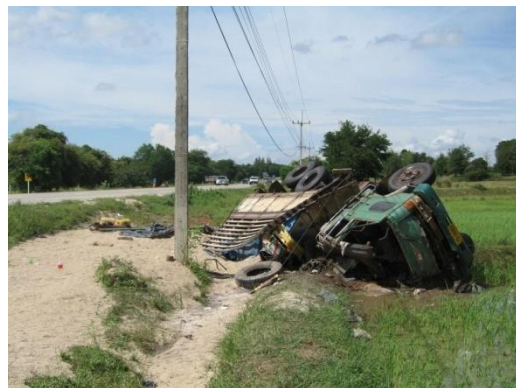
รูปที่ 3-16 สภาพคันทางที่รถบรรทุกพลิกคว่ำ

ในขณะเดียวกัน บริเวณคันทางด้านซ้ายของถนนที่รถบรรทุกเสียหลักพลิกคว่ำลงไป ก็ไม่เพียงพอที่จะลดความรุนแรงของอุบัติเหตุในกรณีที่เกิดรถเกิดเสียหลักพุ่งลงไปในบริเวณดังกล่าวได้
