Case ID: 060829-01

ลำดับเหตุการณ์

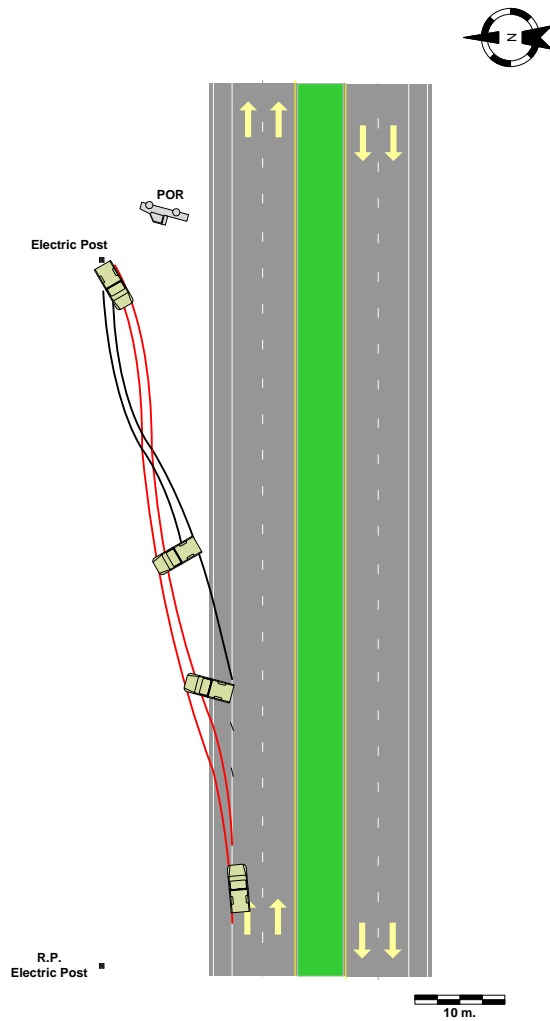
รูปที่ 3-2 ลักษณะการเกิดเหตุ

ผู้ขับขี่ให้ข้อมูลว่า ในขณะที่พยายามเร่งความเร็วเพื่อแซงรถตู้ รถได้วิ่งผ่านบริเวณแอ่งน้ำที่อยู่บนพื้นถนนในช่องทางด้านนอกและเกิดเสียหลัก เป็นเหตุให้รถตกลงไปในคลองระบายน้ำข้างถนนทางด้านซ้ายและหมุนครบหนึ่งรอบ ก่อนที่จะชนเข้ากับเสาไฟฟ้า จุดสุดท้าย (point of rest) รถอยู่ในลักษณะตะแคงทางด้านซ้าย ดังแสดงลักษณะการเกิดเหตุในรูปที่ 3-2 ซึ่งผู้ขับขี่ไม่ได้รับบาดเจ็บใดๆ ส่วนผู้โดยสารตอนหน้าได้รับบาดเจ็บสาหัสที่บริเวณศีรษะ

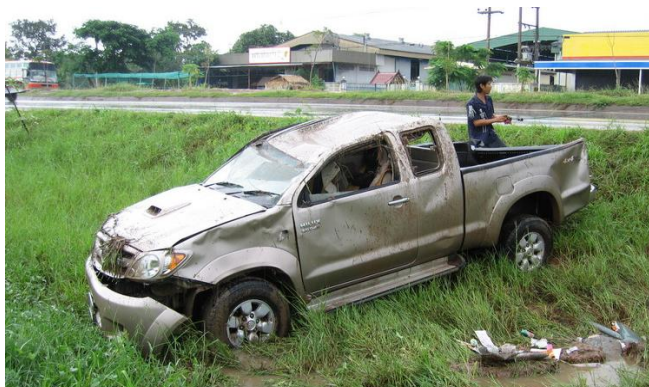
รูปที่ 3-3 สภาพความเสียหายของหลังคารถ

รถได้รับความเสียหายหลักบริเวณหลังคา (รูปที่ 3-3) โดยหลังคาได้ยุบตัวลง เกิดความเสียหายเพิ่มเติมที่เสา A ที่รองรับหลังคา บริเวณด้านซ้ายของรถก็ได้รับความเสียหาย ยาวไปตั้งแต่บริเวณล้อหน้าซ้าย ประตูผู้โดยสาร พื้นที่แคบ ส่วนกันชนหน้าด้านซ้ายได้หลุดออกจากตำแหน่ง

ความเสียหายหลักอีกส่วนหนึ่ง ได้แก่ บริเวณตอนท้ายของรถ (รูปที่ 3-4) ฝากระบะหลังยุบตัวเข้าไปข้างใน โครงสร้างตัวรถระหว่างห้องผู้โดยสารและกระบะเสียรูปและเอียงเล็กน้อย รูปที่ 3-5 แสดงให้เห็นถึงแนวรถที่ได้รับเสียหายบริเวณด้านขวาของตัวรถ และจากการประเมินความเสียหายของตัวรถ ทิศทางการเคลื่อนที่ของรถ และหลักฐานในที่เกิดเหตุ พบว่าตอนท้ายของรถได้พุ่งเข้าชนเสาไฟฟ้าก่อนที่จะหมุนมาหยุดที่จุดสุดท้ายนี้ ศูนย์วิจัยอุบัติเหตุฯ ประเมินความเสียหายตาม Collision Deformation Code (CDC) ที่บริเวณหลังคาได้เท่ากับ 12TY1GO2 และบริเวณตอนท้ายได้เท่ากับ 06BD0EN2

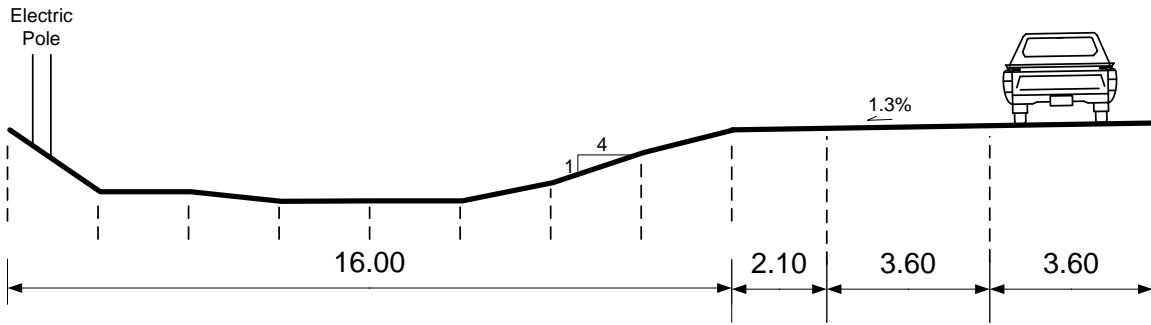
รูปที่ 3-7 สภาพคันทางในบริเวณที่เกิดเหตุ

ที่คันทางด้านซ้ายของถนนมีความชันคิดเป็นสัดส่วนแนวนอนต่อแนวตั้งเท่ากับ 4:1 ความกว้างทั้งหมด 16 เมตร ดังแสดงในรูปที่ 3-7

รถกระบะพลิกคว่ำอย่างน้อยหนึ่งรอบก่อนที่จะไปชนเสาไฟฟ้า และพลิกคว่ำเพิ่มอีก 0.25 รอบ ซึ่งนับตั้งแต่รถเสียหลักตกลงมาในบริเวณคันทาง พบว่ารถเกิดการหมุนรอบแกนทั้งในแนวราบและแนวดิ่ง (Horizontal and Vertical Axis) นอกจากนี้ ความชันคันทาง (4:1) ไม่สอดคล้องกับความชันที่ปลอดภัยของคันทางสำหรับรถที่เสียหลักตกลงไป รูปที่ 3-14 แสดงพื้นที่ที่รถเสียหลักพลิกคว่ำบริเวณคันทาง

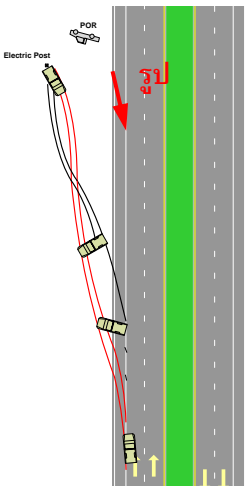
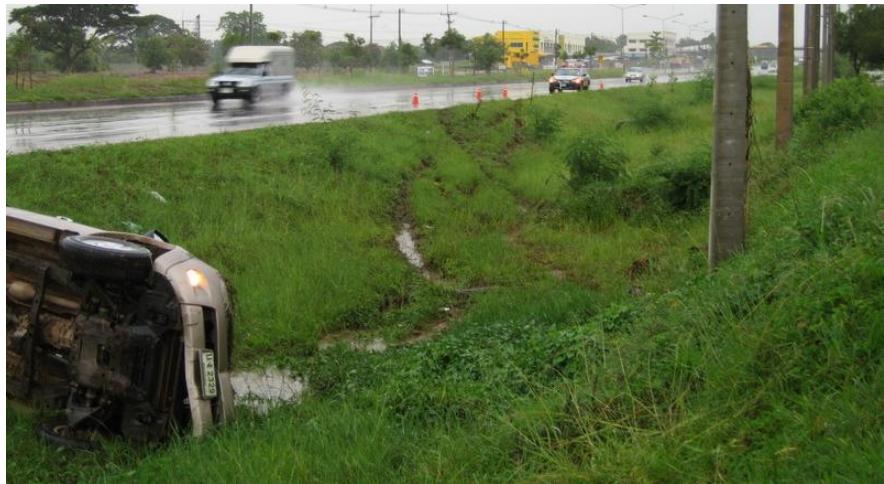
รูปที่ 3-8 ทิศทางการพลิกคว่ำ

ที่เกิดเหตุแสดงให้เห็นแนวทางวิ่งของรถจากรอยล้อที่เกิดขึ้นอย่างชัดเจน รถได้เริ่มเสียหลักหลุดออกจากถนนทางด้านซ้ายที่ระยะ 4.8 เมตรจากจุดอ้างอิง ที่คันทางมีรอยล้อตัดกันระหว่างรอยล้อหน้าและรอยล้อหลัง โดยมีทิศทางมุ่งหน้าไปสู่เสาไฟฟ้า ดังแสดงในรูปที่ 3-8

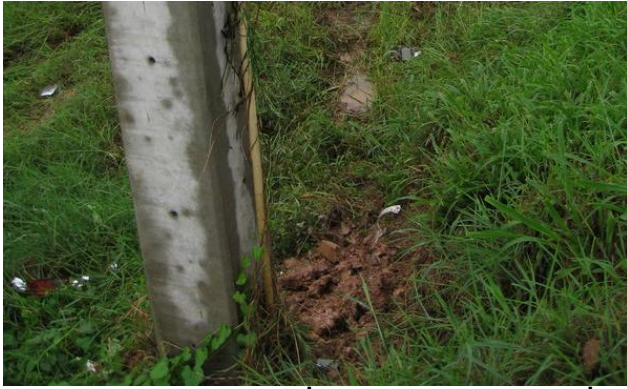
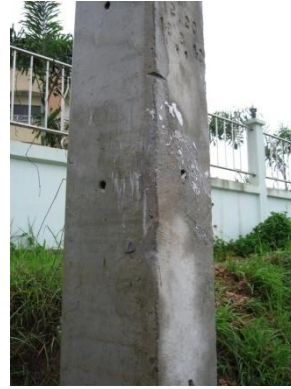
รูปที่ 3-9 หลักฐานการชนที่เสาไฟฟ้า

ที่เสาไฟฟ้าต้นหนึ่ง ได้พบร่องรอยความเสียหายของรถที่เกิดเหตุบริเวณดังกล่าว ได้แก่ ฝาครอบไฟเลี้ยว ไฟเบรก และหลอดไฟเลี้ยว และที่ความสูง 1.5 เมตร พบรอยถลอกของสิริรถติดอยู่ที่เสาไฟฟ้าต้นดังกล่าวด้วย ดังแสดงในรูปที่ 3-9

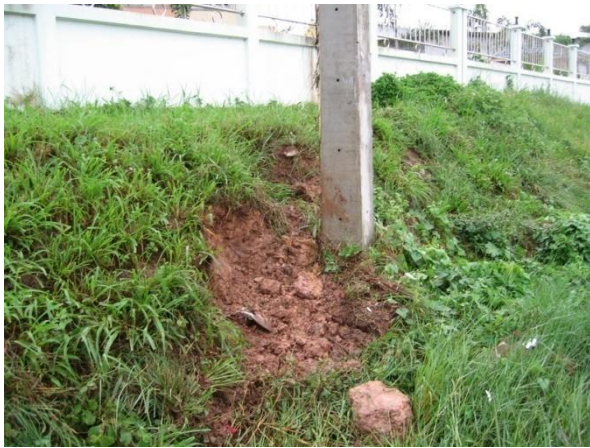
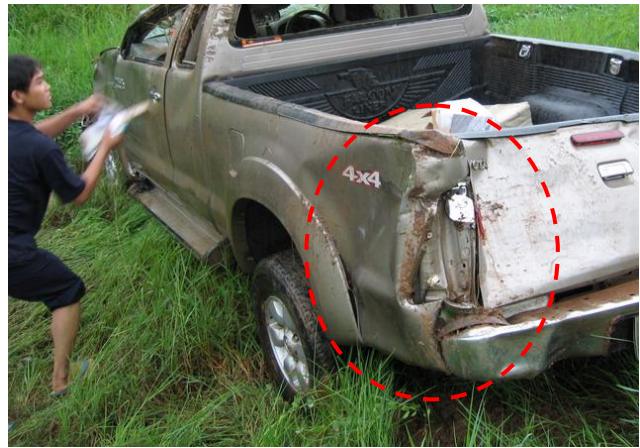
รูปที่ 3-10 หลักฐานการชนที่คันดินบริเวณเสาไฟฟ้า

รูปที่ 3-10 แสดงถึงรอยดินที่เกิดจากการพุ่งเข้าชนของรถที่เกิดเหตุ (ชาย) ยืนยันได้จากรอยดินที่ติดอยู่ตอนท้ายฝั่งขวาของรถ (ขวา)

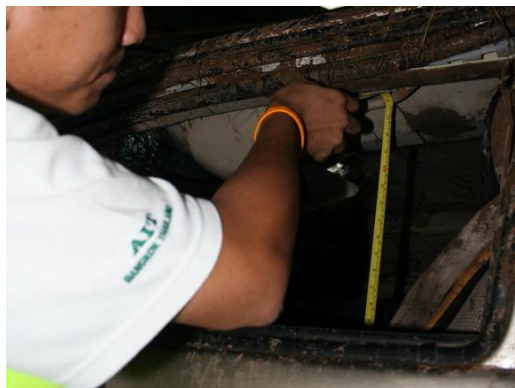
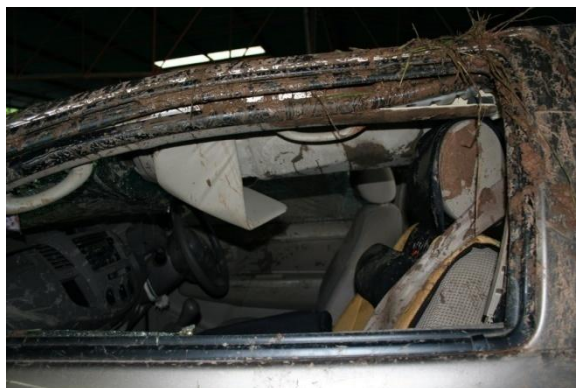
รูปที่ 3-11 รอยเลือดในตำแหน่งผู้โดยสาร

ทั้งผู้ขับขี่และผู้โดยสารยืนยันการใช้เข็มขัดนิรภัยแบบสามจุด ซึ่งผู้ขับขี่ไม่ได้รับบาดเจ็บใดๆ แต่ผู้โดยสารได้รับบาดเจ็บสาหัสที่ศีรษะ แผลเปิดที่หนังศีรษะ และเกิดอาการเคล็ดที่กระดูกต้นคอ ดังแสดงรายละเอียดในตารางที่ 3-2 ภายในรถ ที่ตำแหน่งที่นั่งผู้โดยสารพรอยเลือดที่มีมือจับขอบประตู ที่อยู่ใกล้ศีรษะ วัดความสูงจากเบาะนั่งได้เท่ากับ 70 ซม. และมีรอยเลือดกระเด็นเปรอะที่บังแดดของผู้โดยสารด้วย จากการตรวจสอบความสูงระหว่างตำแหน่งที่นั่งถึงหลังคาภายในมีระยะเพียง 62 ซม. ดังแสดงในรูปที่ 3-11 และรูปที่ 3-12

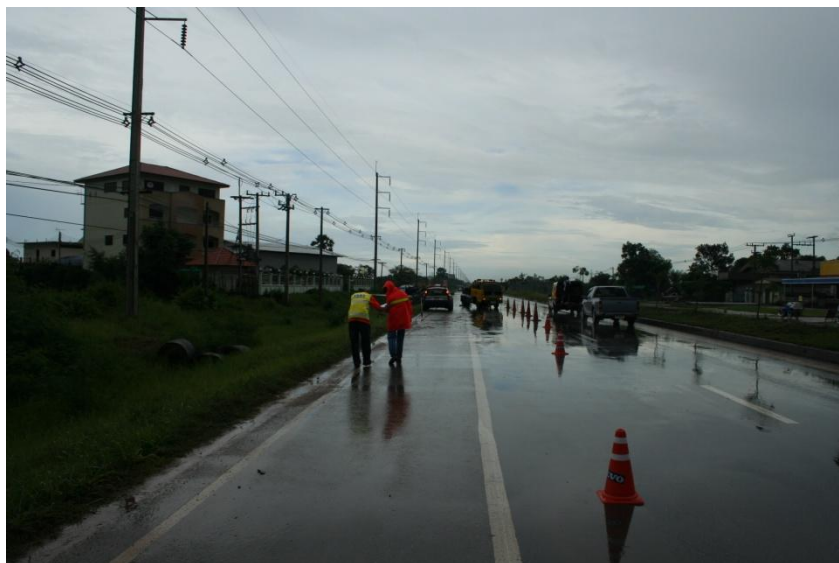
รูปที่ 3-13 ผิวน้ำที่อยู่บนพื้นผิวถนนในบริเวณที่เกิดเหตุ

ในจุดเกิดเหตุ พบพื้นผิวน้ำขนาดเล็กๆ อยู่หลายจุดบนพื้นผิวถนน โดยเฉพาะอย่างยิ่งในบริเวณช่องทางด้านนอกและไหล่ทาง ดังแสดงในรูปที่ 3-13 สัมประสิทธิ์แรงเสียดทานพื้นถนนวัดได้เท่ากับ 0.52-0.60

เป็นที่ทราบกันดีอยู่แล้วว่า ในขณะที่พื้นถนนเปียกความเสี่ยงในการเกิดอุบัติเหตุจะสูงตามไปด้วย การศึกษาหลาย ๆ แห่งได้พยายามหาความสัมพันธ์ของปัจจัยดังกล่าว ซึ่งจากการศึกษาของ Transport Department ในประเทศอังกฤษพบว่า หากสัมประสิทธิ์แรงเสียดทานพื้นถนนลดลง 25% จะทำให้เพิ่มความเสี่ยงในการเกิดอุบัติเหตุขึ้น 20 เท่า และหากสัมประสิทธิ์แรงเสียดทานพื้นถนนลดลง 50% จะทำให้เพิ่มความเสี่ยงในการเกิดอุบัติเหตุขึ้นถึง 300 เท่า
