Case ID: 080825-01

ลำดับเหตุการณ์

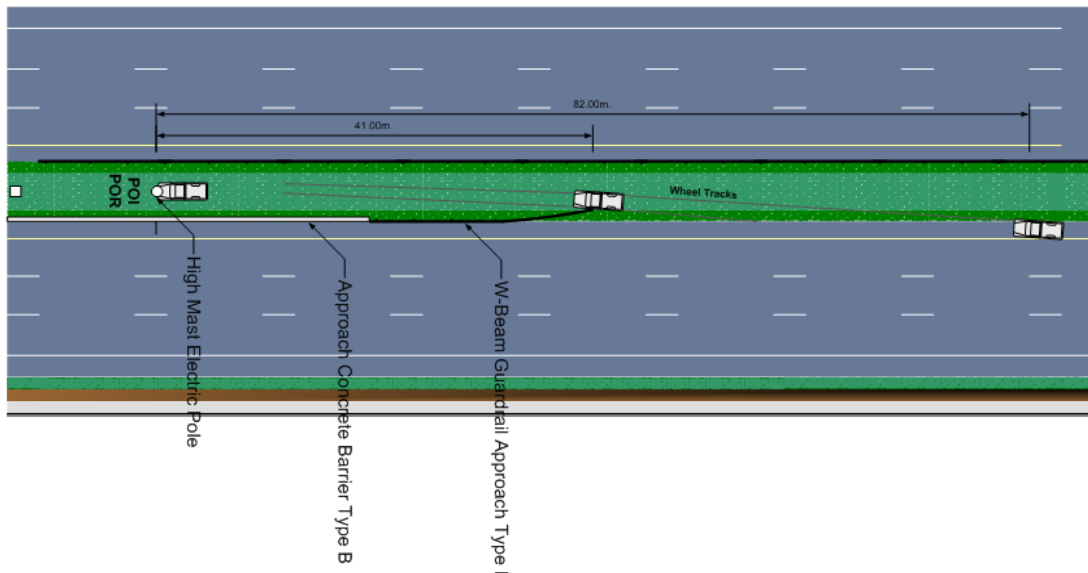
รูปที่ 3-2 แผนผังการชน

ในวันที่ 24 สิงหาคม พ.ศ. 2551 เวลาประมาณ 21:00 น. กลุ่มคณะญาติจำนวน 10 คนเดินทางจ.บุรีรัมย์มุ่งหน้าสู่กรุงเทพฯ จนเวลาประมาณ 05:00 น. เมื่อรถวิ่งมาถึงบริเวณกิโลเมตรที่ 40+500 บนทางหลวงหมายเลข 1 อ.คลองหลวง จ.ปทุมธานี (รูปที่ 3-1) รถได้หลุดออกจากถนนและพุ่งตกลงไปในเกาะกลางแบบร่องและฟุ้งชนเสาไฟฟ้าแบบสูง ทำให้เสาไฟฟ้าเกิดการเสียรูป และรถได้รับความเสียหายที่ตอนหน้า เป็นเหตุให้มีผู้เสียชีวิต 1 ราย บาดเจ็บสาหัส 5 ราย และบาดเจ็บเล็กน้อย 4 ราย รูปที่ 3-2 แสดงลำดับเหตุการณ์ของอุบัติเหตุครั้งนี้

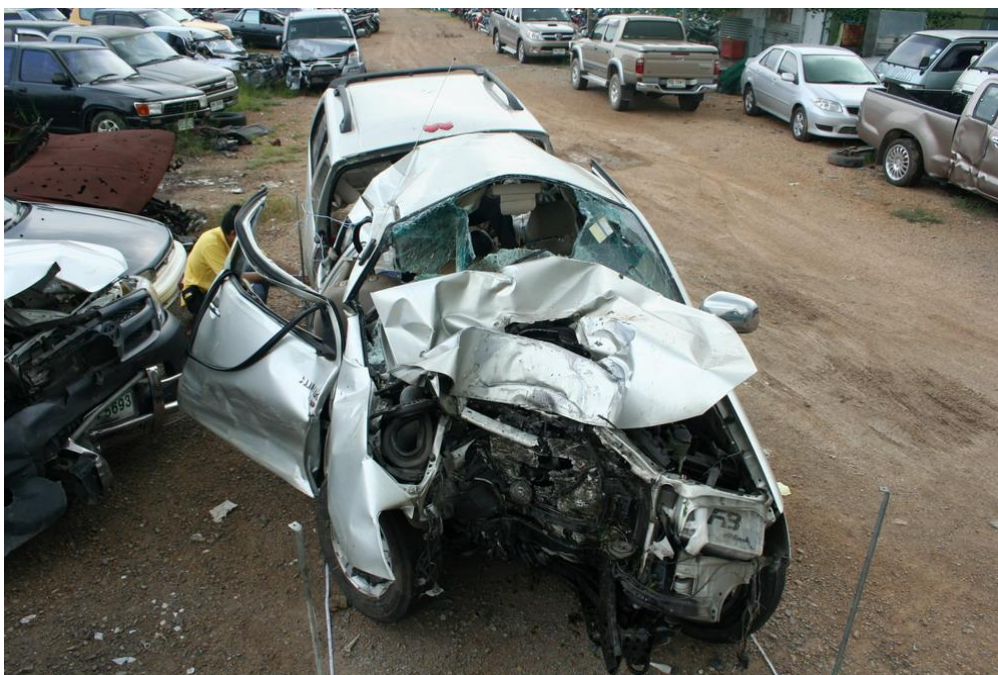
รูปที่ 3-3 ความเสียหายของรถกระบะ

รถคันดังกล่าวได้รับความเสียหายอย่างหนักที่ตอนหน้า (รูปที่ 3-3) เกิดรอยยุบตัวตั้งแต่คานหน้า หม้อน้ำ เครื่องยนต์ และฝากระโปรงหน้า รอยยุบดังกล่าวเลยเข้าไปถึงเพลหน้าและประตูฝั่งผู้ขับขี่ เสา A เกิดการเสียรูป กระงกหน้าแตก ถูกลมนิรภัยที่ตำแหน่งผู้ขับขี่ระเบิดออก อย่างไรก็ตาม ความเสียหายที่เกิดบริเวณที่นั่งเสริมนั้นไม่ได้เกิดจากอุบัติเหตุ แต่เกิดจากเจ้าหน้าที่กู้ชีพ/กู้ภัยตัดถ่างเพื่อช่วยเหลือผู้ที่ติดอยู่ภายใน ทั้งนี้ สามารถประเมินความเสียหายจากรอยชนด้านหน้าตามหลัก CDC ได้ 12FZ0EW4 (รูปที่ 3-4)

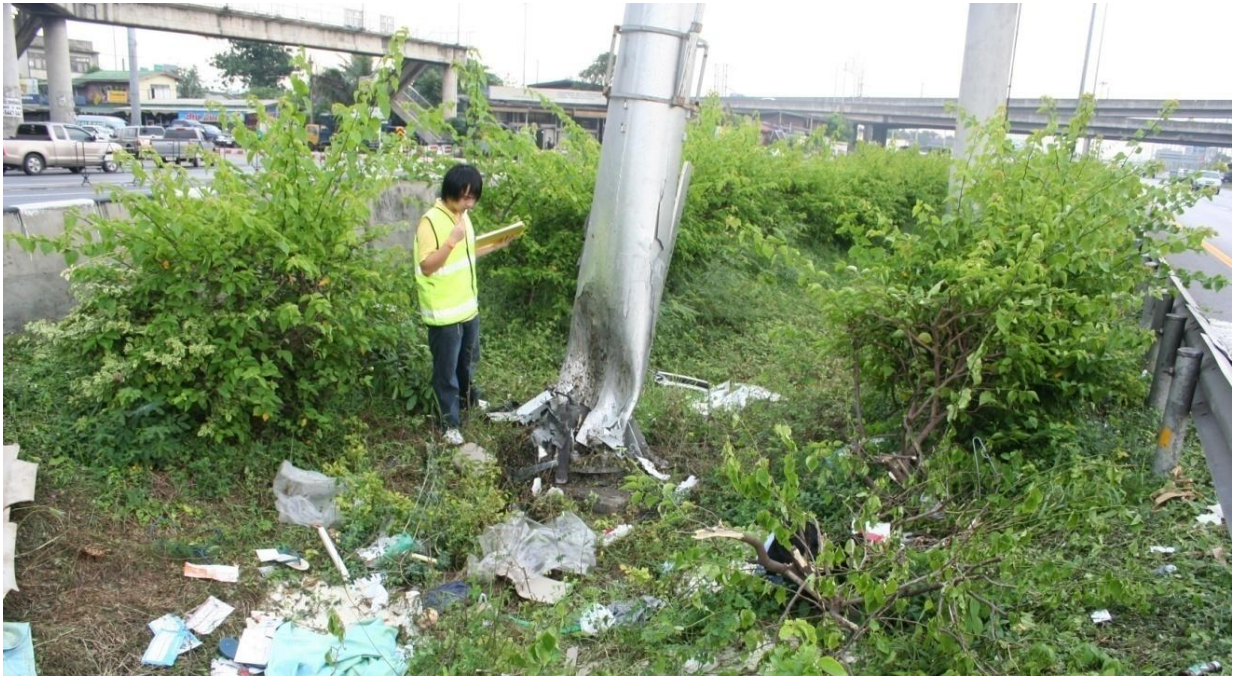
รูปที่ 3-6 ความเสียหายของเสาไฟฟ้าแบบสูง

เสาไฟฟ้าแบบสูงทำด้วยเหล็กมีความสูง 25 ม. ติดตั้งอยู่ตลอดแนวเกาะกลาง โดยมีความห่างระหว่างต้น 100 ม. เส้นรอบวงของเสานี้เท่ากับ 147 ซม. หรือคิดเป็นรัศมีเท่ากับ 23.4 ซม. (วัดที่ความสูง 180 ซม.) เสาได้รับความเสียหายและเสียหายจากการชนของรถกระบะ และเอียงเล็กน้อย (รูปที่ 3-6) อย่างไรก็ตามหลังเกิดเหตุ แขวงทางหลวงปทุมธานีได้ทำการเปลี่ยนแปลงให้ปลอดภัยเรียบร้อยแล้ว

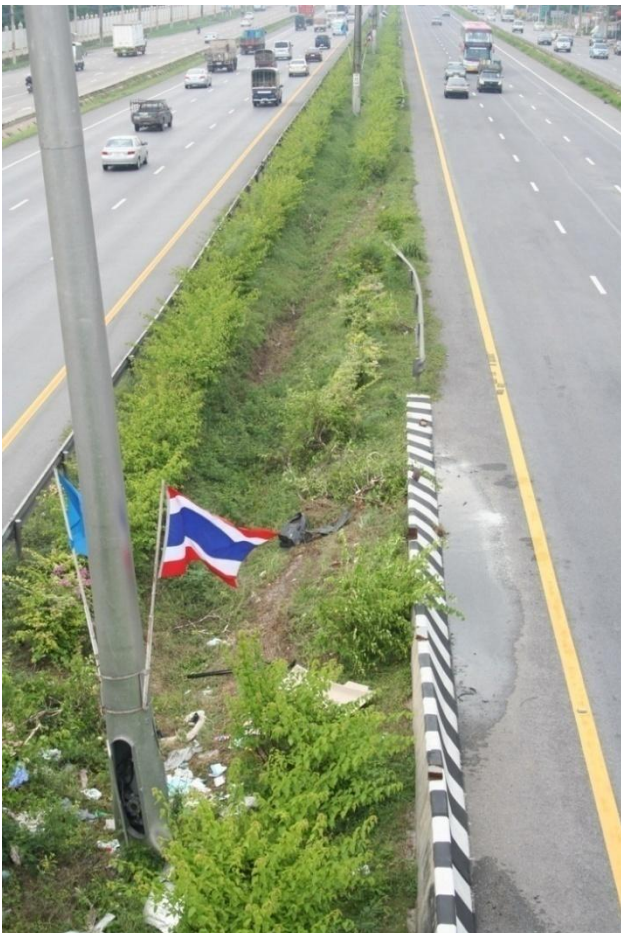
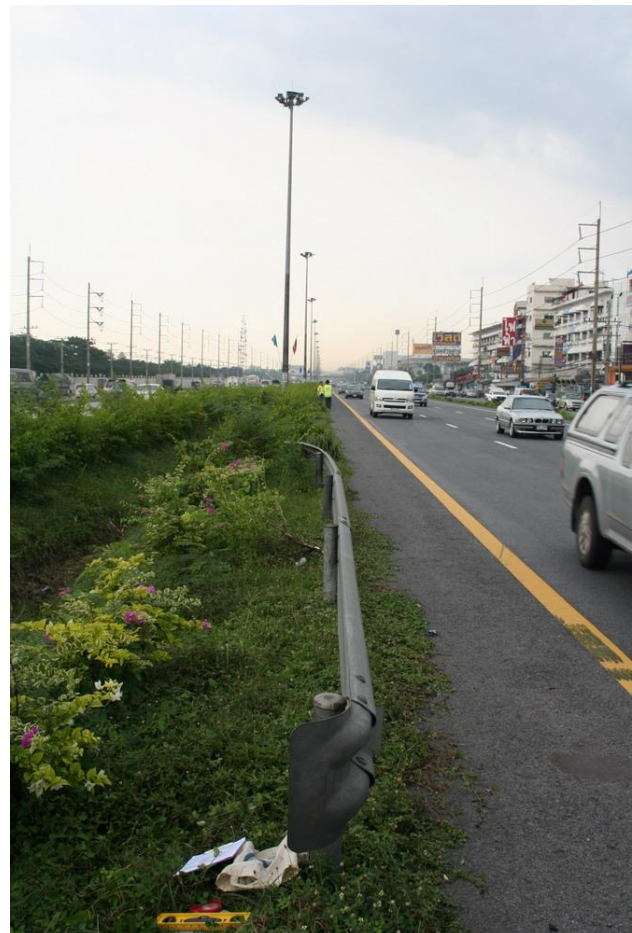
รูปที่ 3-7 เนินปลายราวกันอันตราย

อุปกรณ์กันเป็นเนินปลายราวกันอันตรายความยาว 20 ม. (รูปที่ 3-7) ติดตั้งทุกๆ 100 ม. เพื่อป้องกันเสาไฟฟ้าแบบสูง ส่วนที่จุดเกิดเหตุมีการติดตั้งเนินปลายกำแพงคอนกรีตเพิ่มเติมเพื่อป้องกันเสาสะพานลอยด้วย

รถกระบะหลุดออกจากถนนโดยไม่ได้ปะทะเข้ากับอุปกรณ์กันที่ติดตั้งไว้ป้องกันไม่ให้อุปกรณ์ที่เสียหายได้รับอันตราย ซึ่งราวกันอันตรายมีความยาว 20 ม. เมื่อรวมกับกำแพงคอนกรีตที่มีความยาว 21 ม. รวมมีความยาว 41 ม. อย่างไรก็ตาม พบว่ารถคันดังกล่าวหลุดออกจากช่องทางวิ่งเป็นระยะ 81 ม. ก่อนถึงเสาไฟฟ้าแบบสูง

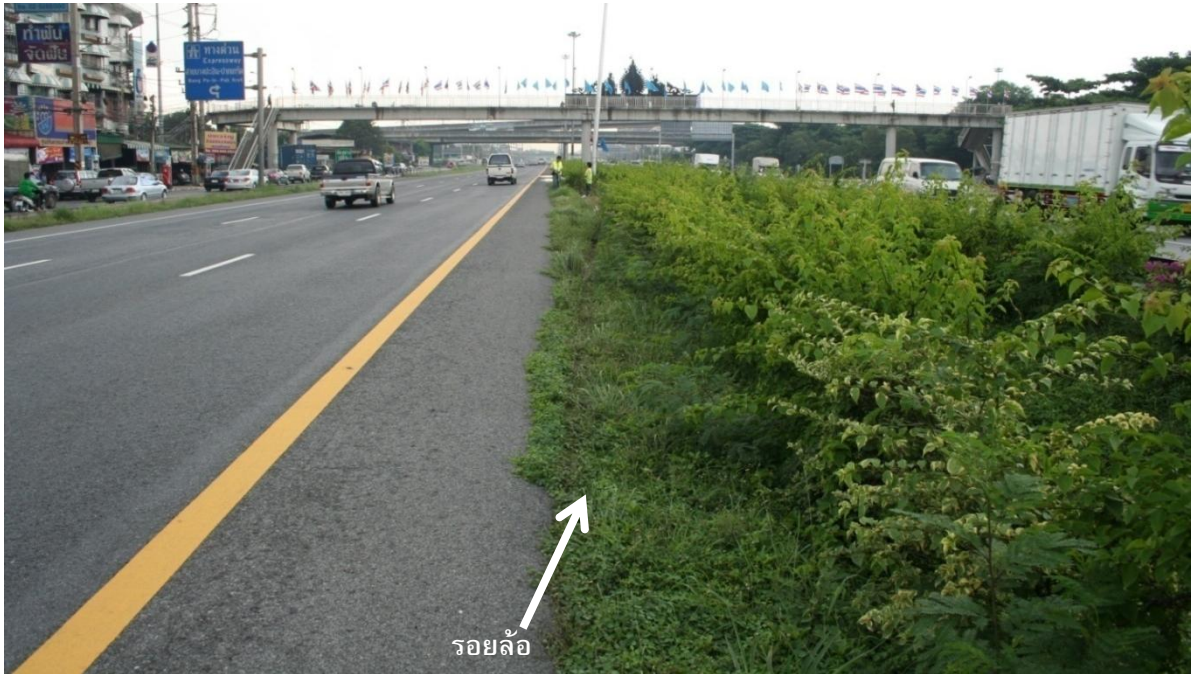
รูปที่ 3-8 หลักฐานในที่เกิดเหตุ

เมื่อพิจารณาจากหลักฐานในที่เกิดเหตุ พบรอยล้อรถหลุดออกจากไหล่ทางเป็นระยะทาง 82 ม. ก่อนถึงเสาไฟฟ้าแบบสูง และเป็นแนวทางยาวพุ่งลงไปในเกาะกลางแบบร่อง ทำให้ต้นเฟื่องฟ้าหักสองต้น และรอยล้อไปสิ้นสุดที่เสาไฟฟ้าแบบสูง ซึ่งเมื่อพิจารณารอยวิ่งดังกล่าวแล้วจะเห็นได้ว่ารถกระบะหลุดออกจากถนนและพุ่งเข้าใกล้เนินปลายราวกันอันตรายเล็กน้อยประมาณหนึ่งเมตรเท่านั้น (รูปที่ 3-8)

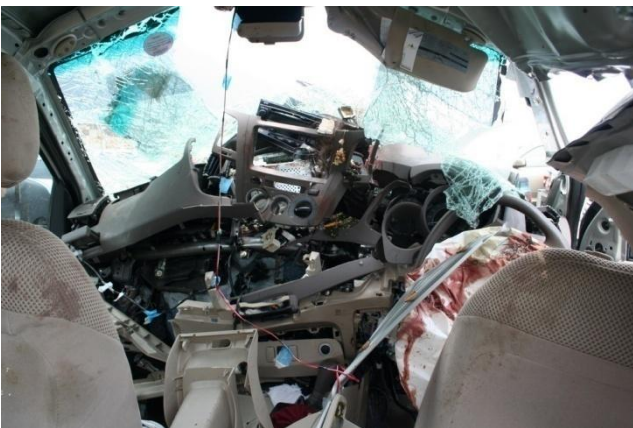
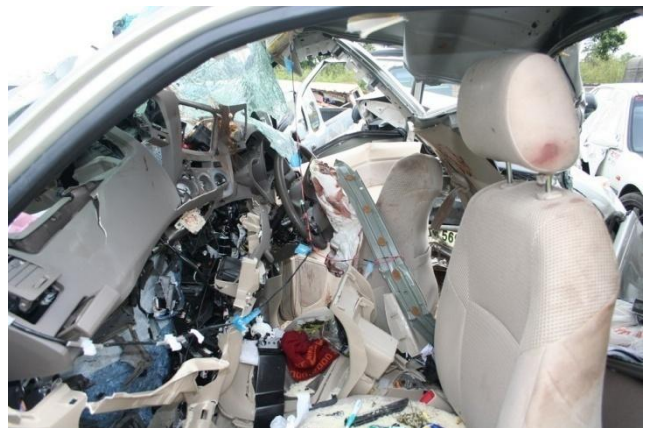
รูปที่ 3-12 ความเสียหายภายในรถ

มีเพียงผู้โดยสารตอนหน้าสองคนเท่านั้นที่คาดเข็มขัดนิรภัย ส่วนผู้โดยสารสี่คนในที่นั่งเสริม และอีกสี่คนที่กระบะหลังอยู่ในตำแหน่งที่ไม่มีเข็มขัดนิรภัย ซึ่งผู้เสียชีวิตที่หลุดออกจากตัวรถพบว่านั่งอยู่กระบะหลัง ส่วนการบาดเจ็บสาหัสสี่คนเกิดขึ้นกับผู้โดยสารที่นั่งเสริม กระบะหลัง ผู้ขับขี่และผู้โดยสารตอนหน้า ซึ่งผู้ขับขี่ได้รับบาดเจ็บที่ใบหน้าและคอ พบรอยเลือดกระจายอยู่ที่ถุงลมนิรภัย ส่วนผู้โดยสารได้รับบาดเจ็บกระดูกคอเคลื่อน กระดูกแขนหัก
