# Case ID: 081010-01

## ลำดับเหตุการณ์

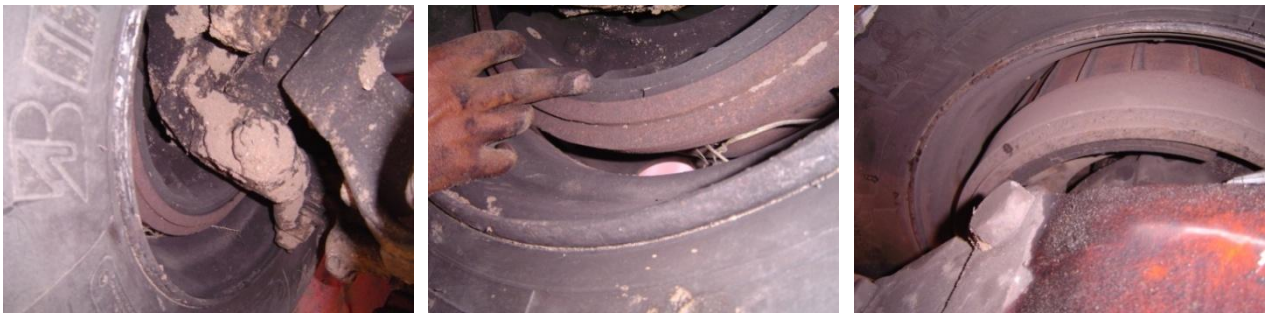
รูปที่ 3-3 การตรวจสอบสภาพของระบบห้ามล้อ

1. ผ้าเบรคของทุกล้ออยู่ในสภาพสมบูรณ์ ระยะห่างระหว่างผ้าเบรคและล้ออยู่ในสภาพปกติ โดยล้อที่เพลากลาง (เพลาชับ) มีระยะห่างมากกว่าล้ออื่นเล็กน้อย ประมาณ 2 มม. (รูปที่ 3-3)
2. คันชักคันส่งได้รับความเสียหายจากการปะทะกับเนินเขา
3. เครื่องยนต์และระบบเกียร์เป็นของเครื่องยนต์ Hino จากการตรวจสอบหลังเกิดเหตุพบว่าตำแหน่งเกียร์ค้างอยู่ที่เกียร์สาม
4. ก่อนการเดินทาง มีการเปลี่ยนแม่ถูกลมของระบบช่วงล่างจำนวน 2 ชุด

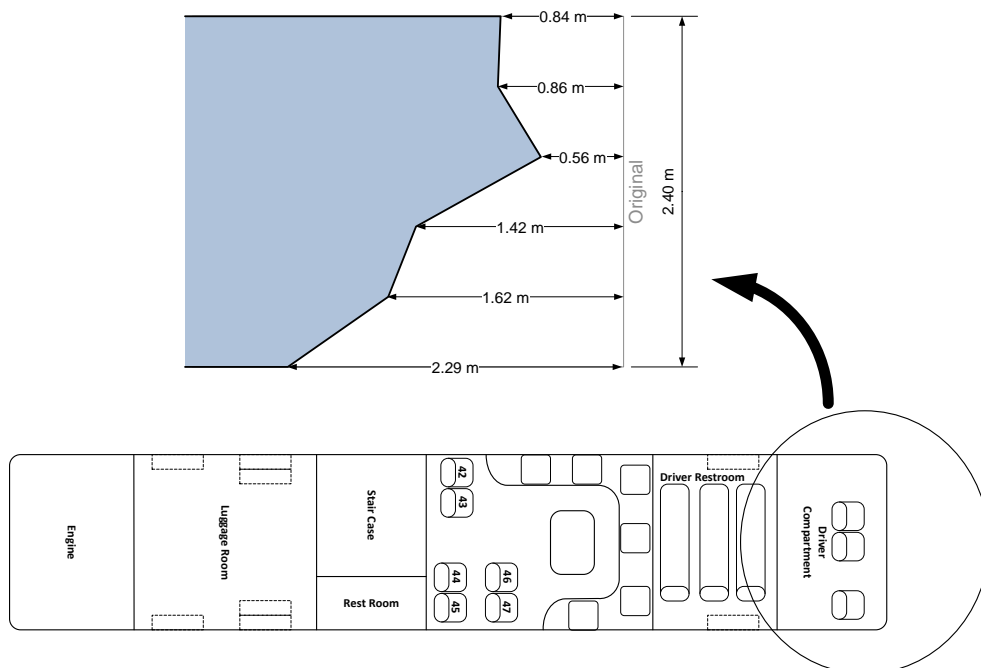
รูปที่ 3-4 การยุบตัวเนื่องจากการปะทะบริเวณด้านหน้า

โครงสร้างตัวรถได้รับความเสียหายหลักที่บริเวณด้านหน้าตลอดทั้งช่วง โดยเฉพาะบริเวณฝั่งผู้ขับขี่เกิดการยุบตัวเข้าไปถึงตำแหน่งเพลากลาง ทำให้เพลากลางเสียรูป มีเศษดินและหญ้าติดอยู่บริเวณที่ยุบตัว ห้องผู้ขับขี่และผู้ช่วยผู้ขับขี่ได้รับความเสียหายอย่างรุนแรง ประตูหน้าต่างด้านซ้ายและขวาเสียรูปติดไปกับส่วนหน้าของรถ ความเสียหายการยุบตัวด้านหน้าแสดงในรูปที่ 3-4

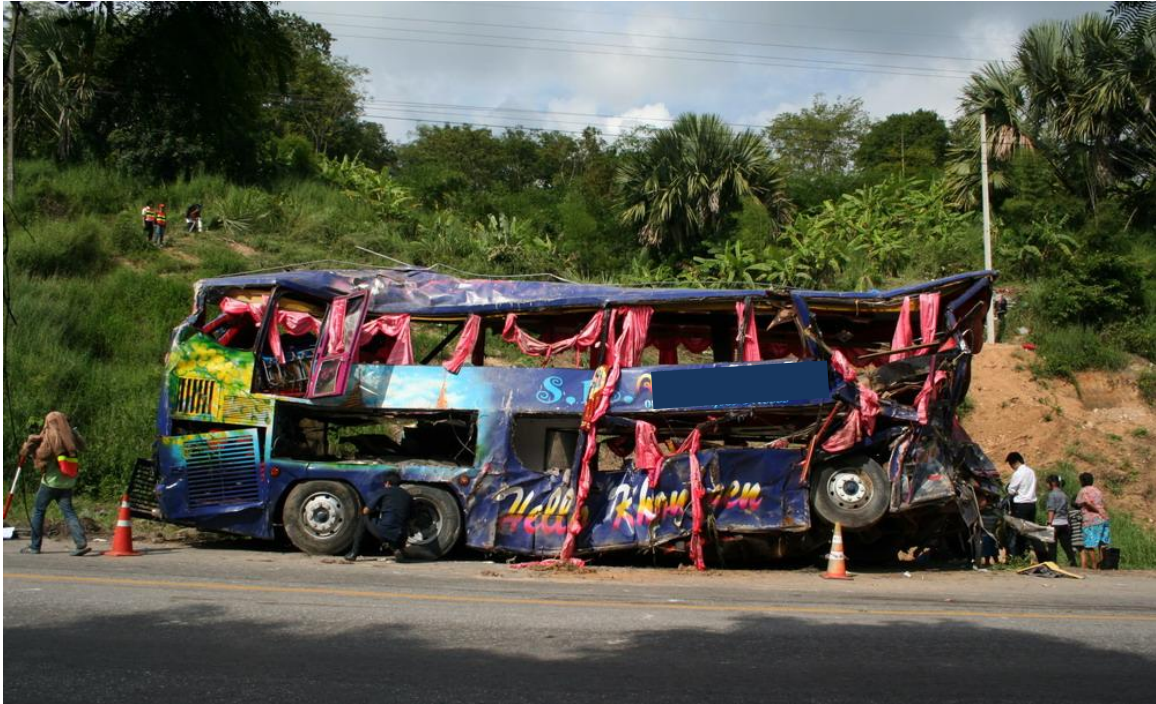
รูปที่ 3-5 สภาพความเสียหายของรถ

โครงสร้างของรถส่วนอื่นๆ ไม่ได้รับความเสียหาย แม้สภาพรถในรูปที่ 3-5 บริเวณหลังคาและตอนท้ายของรถจะมีร่องรอยความเสียหาย แต่เกิดขึ้นในระหว่างขนย้ายจากจุดเกิดเหตุมายังบริเวณที่ปลอดภัย รูปที่ 3-6 และรูปที่ 3-7 แสดงมิติด้านข้างและด้านบนของรถตามลำดับ

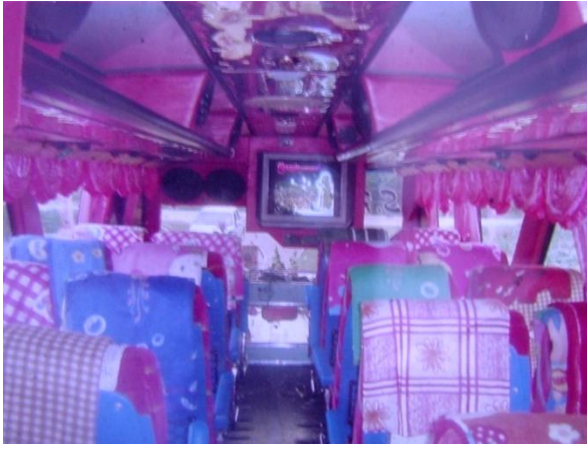
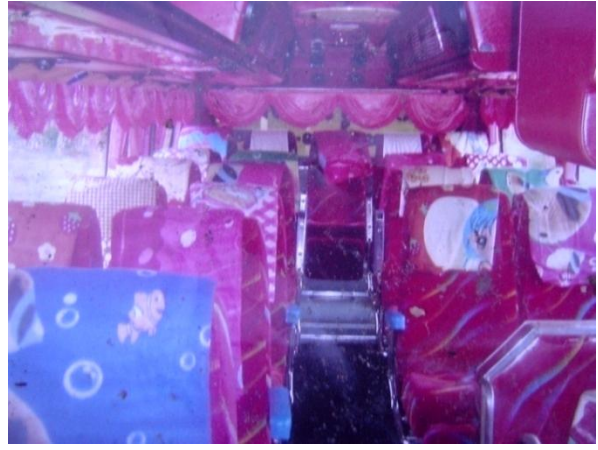
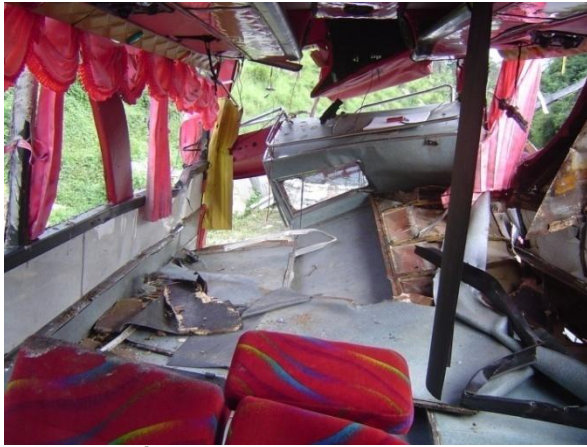
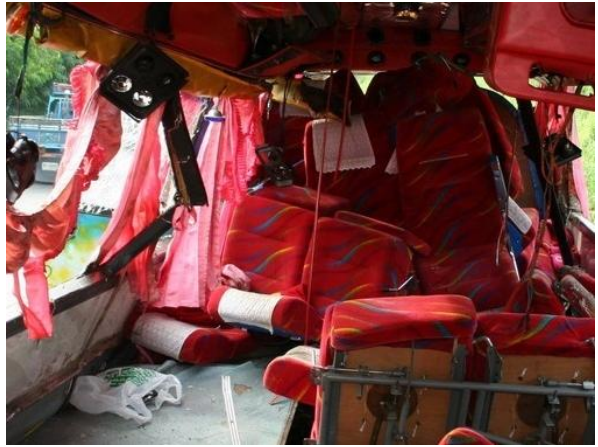
รูปที่ 3-8 ภาพเปรียบเทียบสภาพภายในรถก่อน (บน) และหลัง (ล่าง) เกิดอุบัติเหตุ

จากการตรวจสอบภายใน พบว่าเกิดความเสียหายบริเวณชั้นล่าง โดยเฉพาะบริเวณห้องผู้โดยสารทางด้านขวา ซึ่งเป็นผลมาจากความเสียหายบริเวณด้านหน้า ส่วนพื้นรถที่ชั้นบนเกิดการเสียรูปเล็กน้อย เบาะที่นั่งชั้นบนหลุดออกจากจุดยึดทั้งหมด บางที่นั่งเกิดการเสียรูปและมีรอยเลือดติดอยู่ที่เบาะ รูปที่ 3-8 แสดงการจัดเรียงเบาะที่นั่งในสภาพปกติเปรียบเทียบกับสภาพหลังเกิดอุบัติเหตุ และ รูปที่ 3-9 และรูปที่ 3-10 แสดงขนาดเบาะที่นั่ง และจุดที่ยึดเข้ากับตัวรถ โดยการยึดติดเบาะที่นั่งชั้นบนได้รับการออกแบบเป็นจุดยึดสามจุด สองจุดบริเวณด้านข้างของเบาะที่นั่งยึดติดกับผนังของรถ ส่วนจุดที่เหลืออยู่บริเวณด้านล่างของเบาะที่นั่งยึดติดกับขอบทางเดินในลักษณะตะขอเกี่ยว

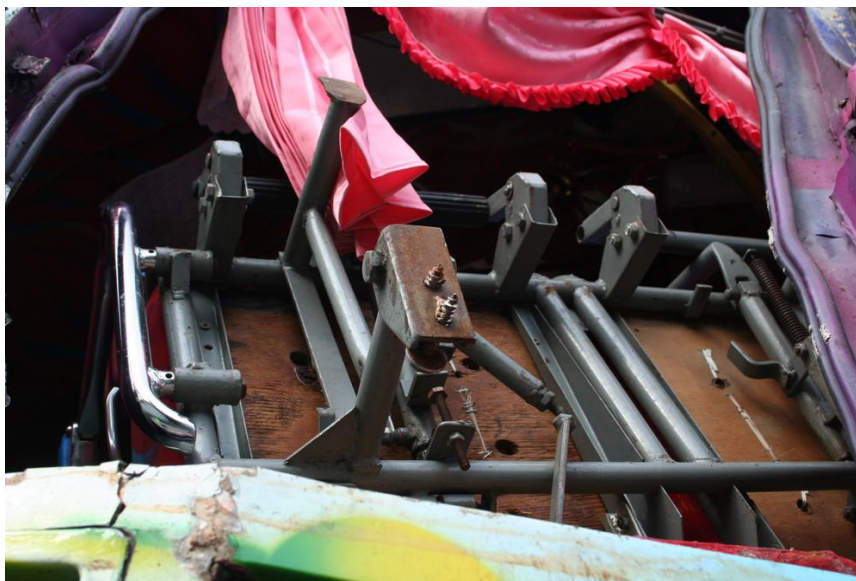
รูปที่ 3-11 จุดยึดของเบาะที่นั่งชั้นล่างซึ่งหลุดจากพื้นรถ

เบาะที่นั่งชั้นล่าง 3 คู่ (ที่นั่งหมายเลข 42-47) ติดตั้งแบบเจาะยึดเข้ากับพื้นรถด้วยน็อต ซึ่งจากการตรวจสอบพบว่าเหลือเพียงที่นั่งหมายเลข 42-43 เท่านั้นที่ยังอยู่ในสภาพสมบูรณ์ ส่วนที่นั่ง 2 คู่ที่เหลือหลุดออกจากตำแหน่งเดิม จากหลักฐานที่ปรากฏพบว่าส่วนที่หลุดคือส่วนที่สัมผัสระหว่างพื้นรถกับน็อต ในขณะที่น็อตยังคงขันยึดแน่นกับเบาะที่นั่งคงเดิม (รูปที่ 3-11)

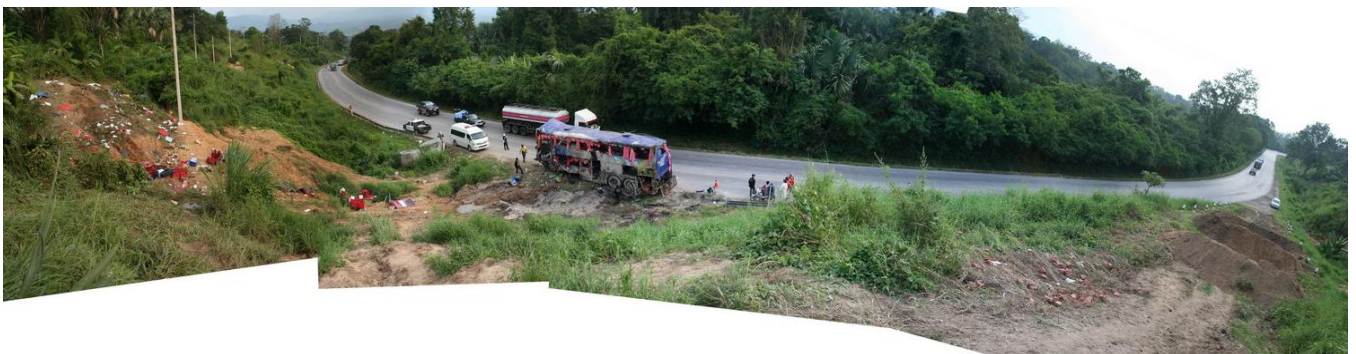
รูปที่ 3-13 ลักษณะโดยทั่วไปของทางออกฉุกเฉิน (หลังเกิดเหตุ)

จากการคำนวณความสามารถในการหยุดรถของเนินทางฉุกเฉินนี้ พบว่าหากรถที่เข้าสู่ทางฉุกเฉินที่ความเร็วระหว่าง 51 ถึง 58 กม./ชม. ความเร็วที่จุดสูงสุดของเนินจะอยู่ที่ระหว่าง 41 ถึง 49 กม./ชม. หรือกล่าวได้ว่าเนินฉุกเฉินสามารถลดความเร็วของรถได้เพียงประมาณ 9-10 กม./ชม. เท่านั้น ซึ่งแม้ทางฉุกเฉินดังกล่าวนี้จะได้รับ

การตรวจสอบและปรับปรุงอยู่เป็นประจำให้พื้นดินมีความร่วนซุยและเพิ่มความสามารถในจับยึดล้อของรถ แต่ด้วยสภาพภูมิประเทศ ประเภทของดิน ประกอบกับสภาพภูมิอากาศ เช่น ฝนตก ทำให้พื้นดินกลับมาแน่นอีกครั้ง ในระยะเวลาที่รวดเร็ว และลดประสิทธิภาพในการลดความเร็วลงไป

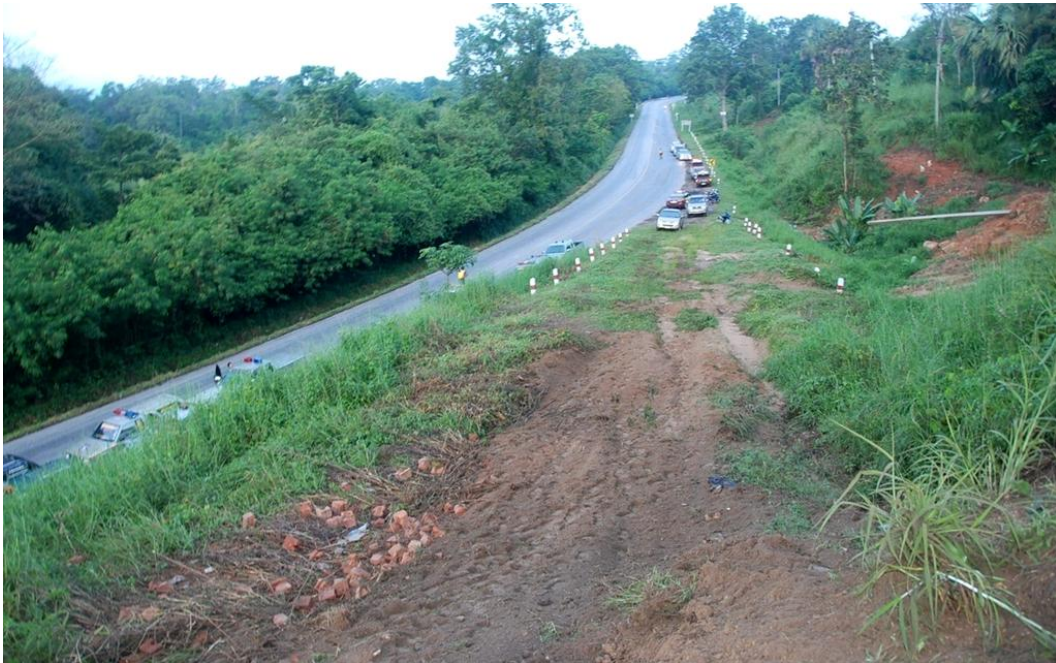
**รูปที่ 3-15 ลักษณะโดยทั่วไปของทางฉุกเฉิน**

จากการตรวจสอบในที่เกิดเหตุอย่างละเอียด ตั้งแต่ช่วงทางโค้งก่อนหน้านั้น เรื่อยมาถึงช่วงรอยต่อระหว่างถนน และทางฉุกเฉิน ไม่พบร่องรอยใดๆ ที่แสดงถึงแนวทางวิ่งการบังคับหักเลี้ยว หรือการลดความเร็วของรถคันดังกล่าว อย่างไรก็ตาม เมื่อไปถึงที่เกิดเหตุพบว่าสภาพทางฉุกเฉินได้ปรับเปลี่ยนไปจากสภาพเดิม ดังนั้นศูนย์วิจัยอุบัติเหตุฯ จึงจำเป็นต้องอาศัยข้อมูลจากภาพถ่ายในการวิเคราะห์หลักฐานต่างๆ ซึ่งพบว่าในช่วงรอยต่อจากถนนเข้าสู่ทางฉุกเฉิน ต่อเนื่องไปตลอดความยาวของทางฉุกเฉิน คิดเป็นระยะทางประมาณ 75 เมตร ไม่พบร่องรอยการไถลของล้อรถคันดังกล่าว และไม่พบร่องรอยการเสียดสีระหว่างยางรถกับพื้นหญ้าและพื้นดินประการใด รูปที่ 3-15 แสดงภาพถ่ายในมุมมองจากจุดสูงสุดของทางฉุกเฉินย้อนหลังกลับไป

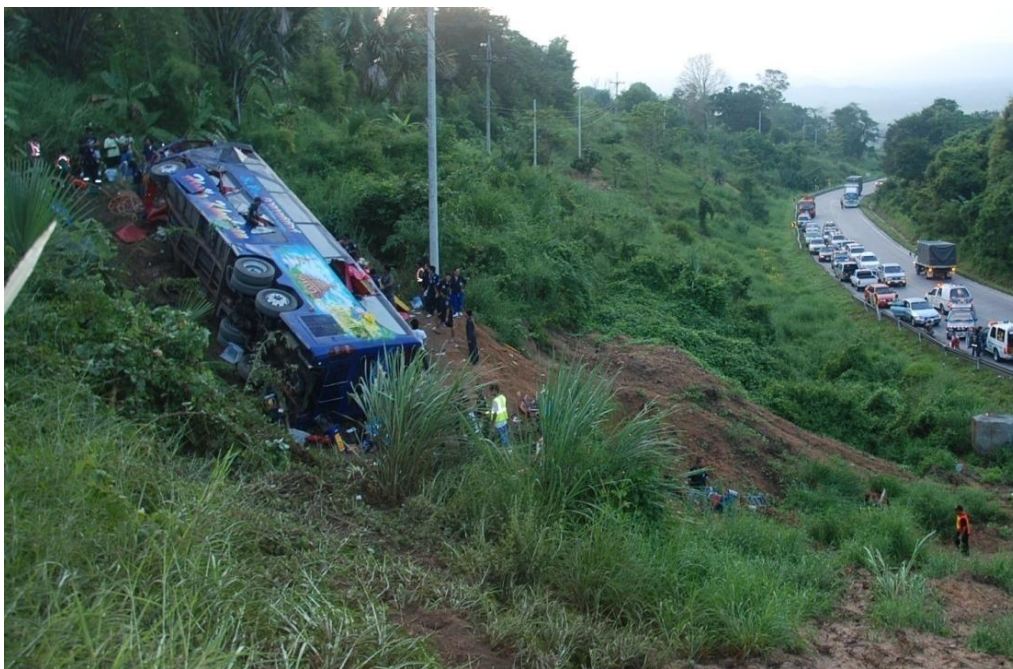
**รูปที่ 3-16 ทิศทางการเคลื่อนที่ของรถหลังผ่านเนินทางฉุกเฉิน**

หลังจากที่รถขึ้นมาถึงจุดสูงสุดของเนินทางฉุกเฉินแล้ว รถจึงเคลื่อนที่ลงเนินที่ความชัน 24% และตกลงไปในรอยต่อระหว่างเนินทางฉุกเฉินและเชิงเขาถูกกดไป ทำให้ตอนหน้าของรถพุ่งชนกับเนินดังกล่าว ซึ่งเป็นจุดปะทะ (Point of Impact, POI) จุดเดียวที่ก่อให้เกิดความเสียหายด้านหน้าของรถได้ หลังจากปะทะกับเนินดิน รถยังคงเคลื่อนที่ขึ้นเนินเขาไปอีกเล็กน้อย และหยุดที่จุดสุดท้ายที่รถหยุดการเคลื่อนที่ (Point of Rest, POR) ในลักษณะพลิกคว่ำตะแคงด้านขวา (รูปที่ 3-16) รวมระยะทางที่รถเคลื่อนที่ตั้งแต่ยอดเนินทางฉุกเฉินจนถึงจุด POR ประมาณ 40 เมตร (วัดตามแนวเนินเขา) และสามารถสรุปทิศทางการเคลื่อนที่ของรถได้ดังรูปที่ 3-17

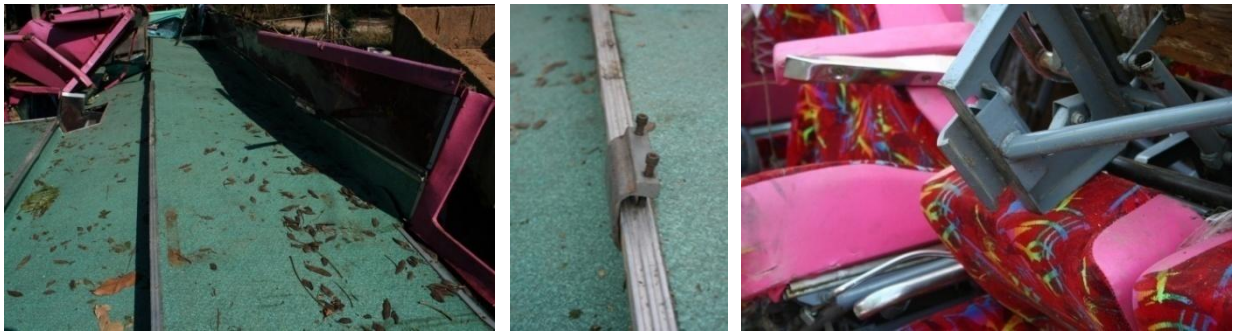
รูปที่ 3-19 เบาะที่นั่งหลุดออกจากจุดยึด กรณีอุบัติเหตุรถโดยสารพลิกคว่ำ 19 มกราคม พ.ศ.2550

จากผลการตรวจสอบความเสียหายภายในรถ พบว่าเบาะที่นั่งชั้นบนหลุดออกจากจุดยึดทั้งหมด ซึ่งเหตุการณ์ดังกล่าวคล้ายคลึงกับอุบัติเหตุเมื่อวันที่ 19 มกราคม พ.ศ.2550 กรณีรถโดยสารพลิกคว่ำที่อ.ดอยสะเก็ด จ.เชียงใหม่ ในครั้งนั้นรถโดยสารสองชั้นเสียหลักและพลิกคว่ำสองรอบครึ่ง ทำให้หลังคาฉีกขาดและเบาะที่นั่งชั้นบนหลุดออกจากจุดยึดทั้งหมด (รูปที่ 3-19) เป็นเหตุให้มีผู้เสียชีวิต 17 ราย จากการตรวจสอบโดยศูนย์วิจัยอุบัติเหตุฯ ในครั้งนั้นพบว่าการยึดติดเบาะที่นั่งเข้ากับตัวรถมีลักษณะใกล้เคียงกับกรณีอุบัติเหตุครั้งนี้ (รูปที่ 3-20) อย่างไรก็ตาม อุบัติเหตุครั้งนี้เหตุการณ์หลักเกิดจากการปะทะด้านหน้า และการพลิกคว่ำเป็นเพียงเหตุการณ์ต่อเนื่อง แต่ความเสียหายที่เกิดขึ้นกับเบาะที่นั่งมีลักษณะใกล้เคียงกัน คือ หลุดออกจากจุดยึดโดยไม่มีร่องรอยฉีกขาดทั้งที่เบาะที่นั่งและรางจับยึดที่ตัวรถแต่ประการใด

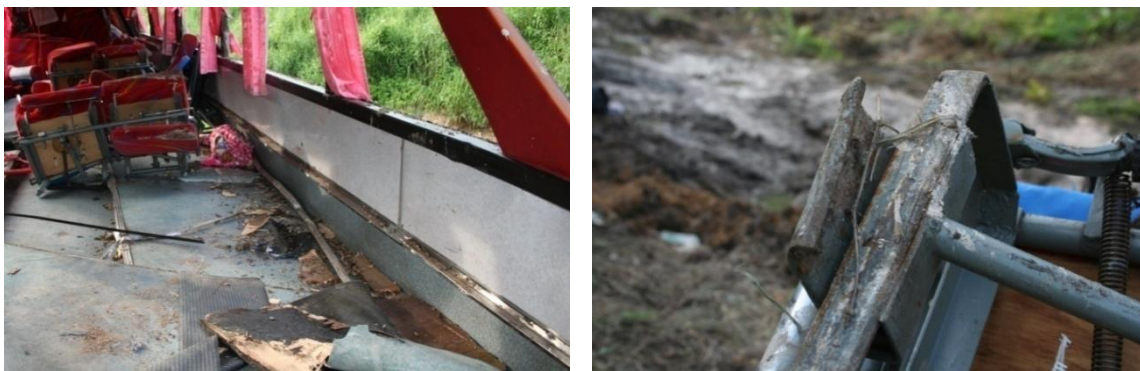
รูปที่ 3-20 เบาะที่นั่งหลุดออกจากจุดยึด กรณีอุบัติเหตุรถโดยสารพลิกคว่ำ 10 ตุลาคม พ.ศ.2551

จากการประเมินของอุบัติเหตุครั้งนี้ เหตุการณ์ที่เบาะที่นั่งหลุดจากจุดยึด ประกอบกับผู้โดยสารไม่ได้ถูกยึดติดกับเบาะที่นั่งอย่างปลอดภัย เป็นการเพิ่มความรุนแรงจากอุบัติเหตุมากกว่าที่ควรจะเป็น เพราะในขณะที่รถเกิดการปะทะทางด้านหน้าจากการกระแทกกับเนินเขา ทำให้ผู้โดยสารกระเด็นกระดอนไปกระแทกเข้ากับส่วนต่างๆ ภายในรถ ส่วนเหตุการณ์ที่เพิ่มความรุนแรงในการบาดเจ็บแก่ผู้โดยสาร คือ แรงกระแทกจากผู้โดยสารคนอื่น ๆ และเบาะที่นั่งที่หลุดออกมา ก่อให้เกิดการกระแทกกระทั้นในทิศทางที่ไม่สามารถประเมินได้ ส่งผลให้มีผู้เสียชีวิตถึง 21 รายดังกล่าว
