# Case ID: 081212-01

## ลำดับเหตุการณ์

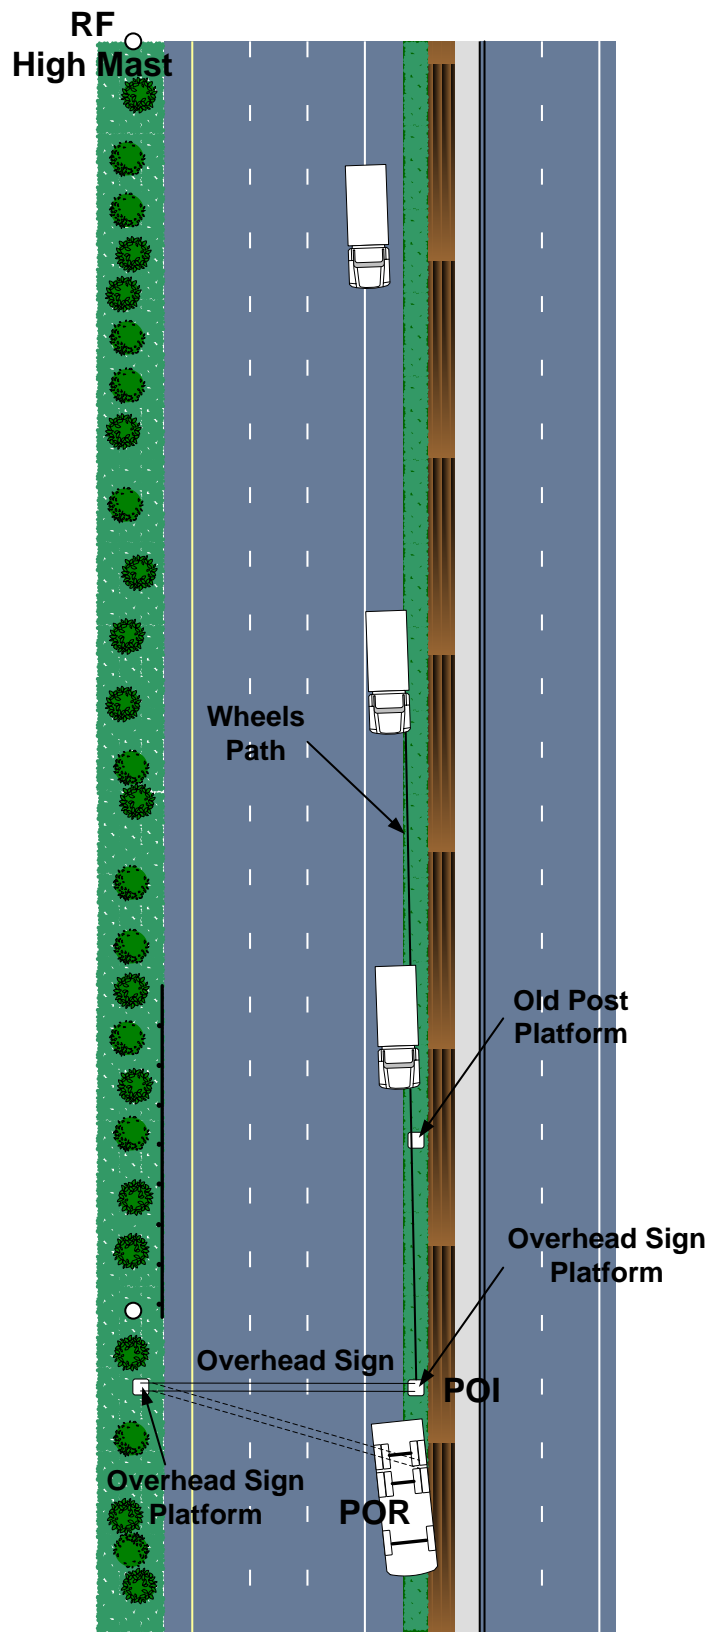
รูปที่ 3-2 ลำดับเหตุการณ์

เมื่อเวลาประมาณ 04:00 น. ของวันที่ 12 ธันวาคม พ.ศ. 2551 เกิดอุบัติเหตุรถบรรทุกสิบล้อหลุดออกจากถนนบนทางหลวงหมายเลข 1 กิโลเมตรที่ 43+000 (รูปที่ 3-1) ทำให้รถพุ่งตกไปในรางระบายน้ำจนเกิดการพลิกคว่ำและพุ่งชนเสาป้ายจราจรแบบแขวน ทำให้ผู้ขับขี่รถบรรทุกได้รับบาดเจ็บเล็กน้อย รูปที่ 3-2 แสดงลำดับเหตุการณ์ของอุบัติเหตุครั้งนี้

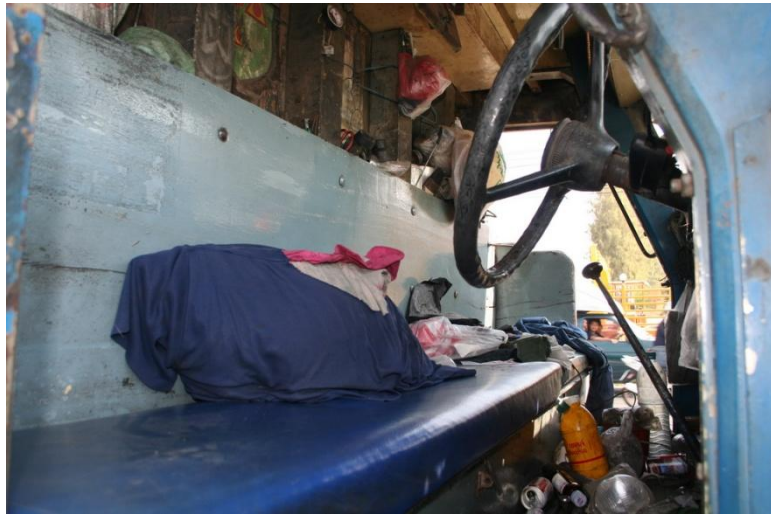
รูปที่ 3-4 ที่นั่งผู้ขับขี่และผู้โดยสาร

ที่นั่งของคนขับเป็นแบบแถวยาว ประกอบด้วยไม้เป็นพนักพิงและเบาะนอนเป็นที่รองนั่ง โดยมีพื้นที่ยื่นออกมาจากห้องผู้โดยสารทั้งสองฝั่งเล็กน้อย ทุกที่นั่งไม่มีการติดตั้งเข็มขัดนิรภัย ดังแสดงในรูปที่ 3-4

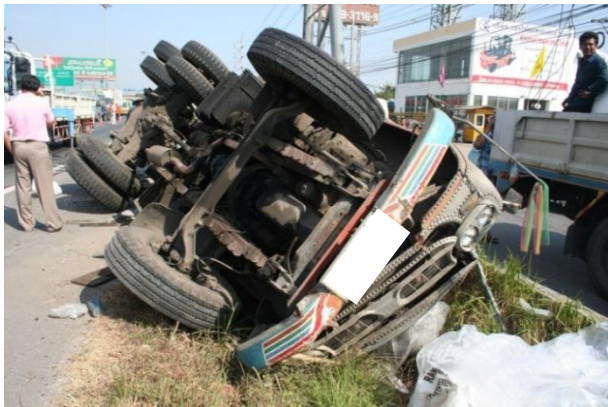
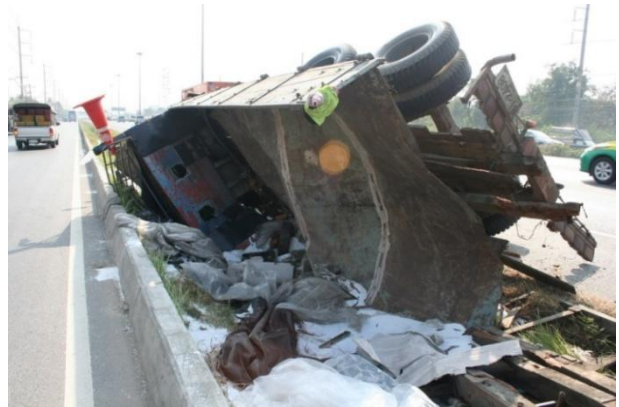
รูปที่ 3-5 ความเสียหายภายนอก

รถโดยสารได้รับความเสียหายอย่างหนักจากการพลิกคว่ำ ตั้งแต่โครงสร้างห้องผู้โดยสารซึ่งส่วนใหญ่เป็นโครงสร้างไม้ โครงสร้างหลังคามีการเบี่ยงเอนไปทางขวา และโครงสร้างส่วนหน้าหลุดออกจากจุดยึด แผ่นเหล็กที่กระบะหลังเกิดการเสียรูปจากการพลิกคว่ำ ส่วนเบาะที่นั่งได้รับความเสียหายและหลุดออกจากตำแหน่งเดิมเช่นเดียวกัน

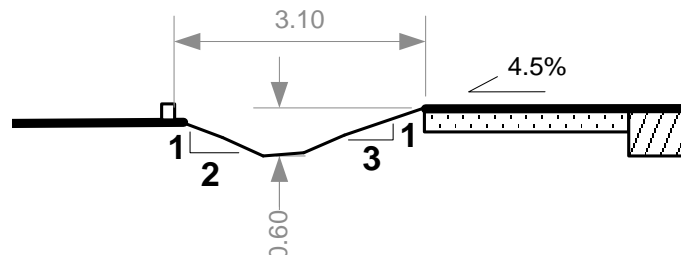
รูปที่ 3-9 ร่องระบายน้ำ

ร่องระบายน้ำมีความกว้าง 3.1 ม. อยู่บริเวณขอบถนนห่างจากขอบไหล่ทางเล็กน้อย ช่วงเวลาเกิดเหตุอยู่ในสภาพแห้ง ไม่มีน้ำขัง วัดสัมประสิทธิ์แรงเสียดทานได้ 0.60 วัดความลึกสูงสุดได้ 60 ซม. ส่วนที่ขอบทางฝั่งตรงข้ามมีคันทันหินความสูง 19 ซม. ติดตั้งอยู่ (รูปที่ 3-9)

เสาป้ายแขวนสูงตั้งอยู่ในร่องระบายน้ำข้างทางโดยไม่มีอุปกรณ์ป้องกันใดๆ วัดความชันของร่องระบายน้ำได้ 1:3 ซึ่งทำให้รถเกิดการพลิกคว่ำเมื่อรถบรรทุกตกลงไป ซึ่งเหตุการณ์ดังกล่าวนี้ทำให้ความรุนแรงของอุบัติเหตุมีมากกว่าที่ควรจะเป็น

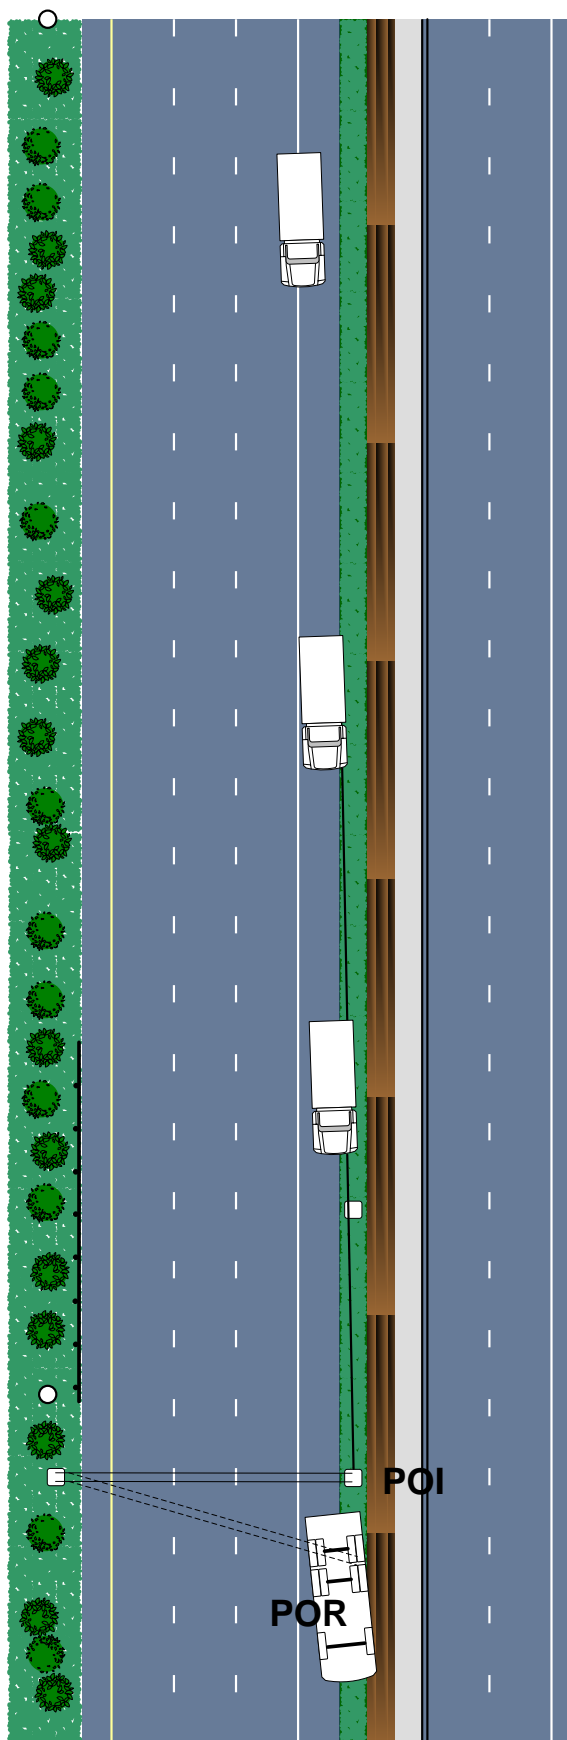
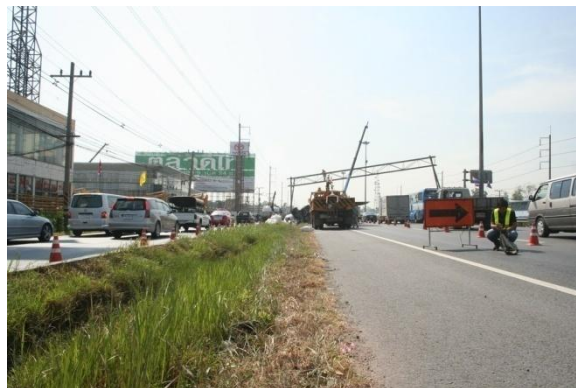
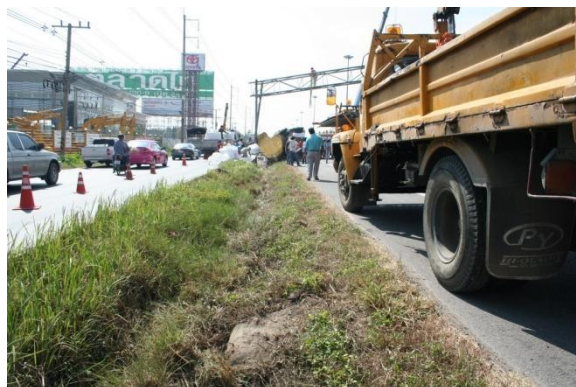
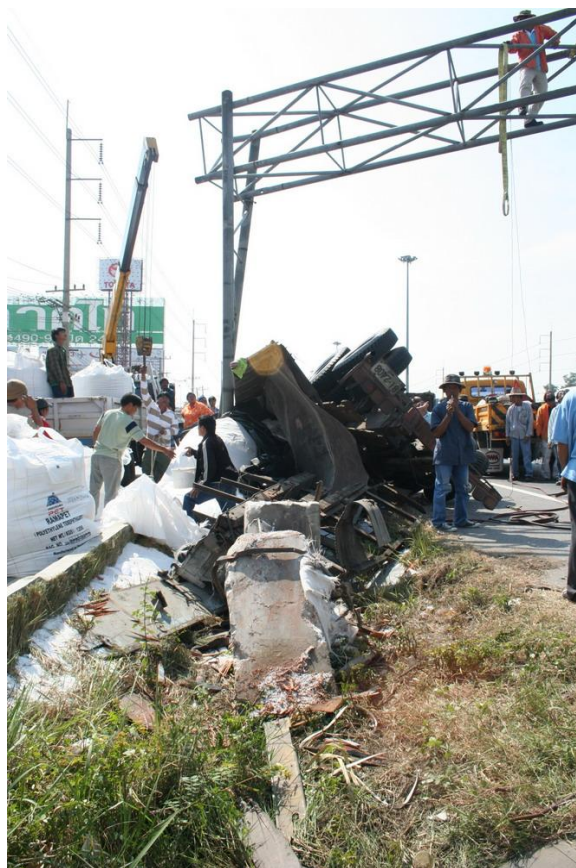
รูปที่ 3-10 หลักฐานไนที่เกิดเหตุ

จากการตรวจสอบหลักฐานในที่เกิดเหตุดังแสดงในรูปที่ 3-10 พบว่า รถค่อยๆ หลุดออกจากช่องทางวิ่งในมุมวิ่งที่แคบ วัดได้เป็นระยะทาง 61.7 ม. ก่อนถึงเสาป้าย เมื่อรถตกลงมาในร่องระบายน้ำเล็กน้อยจึงพลิกคว่ำและพุ่งชนเสาป้ายแบบแขวนซึ่งตั้งอยู่ในรางระบายน้ำด้านซ้ายของถนน เป็นเหตุให้เสาตั้งกล่าวฉีกขาดออกจากฐานรากคอนกรีตและเคลื่อนที่ติดไปกับรถเป็นระยะทาง 7 ม. และทำให้เสาฐานรากได้รับความเสียหายไปด้วย
