Case ID: 081227-01

ลำดับเหตุการณ์

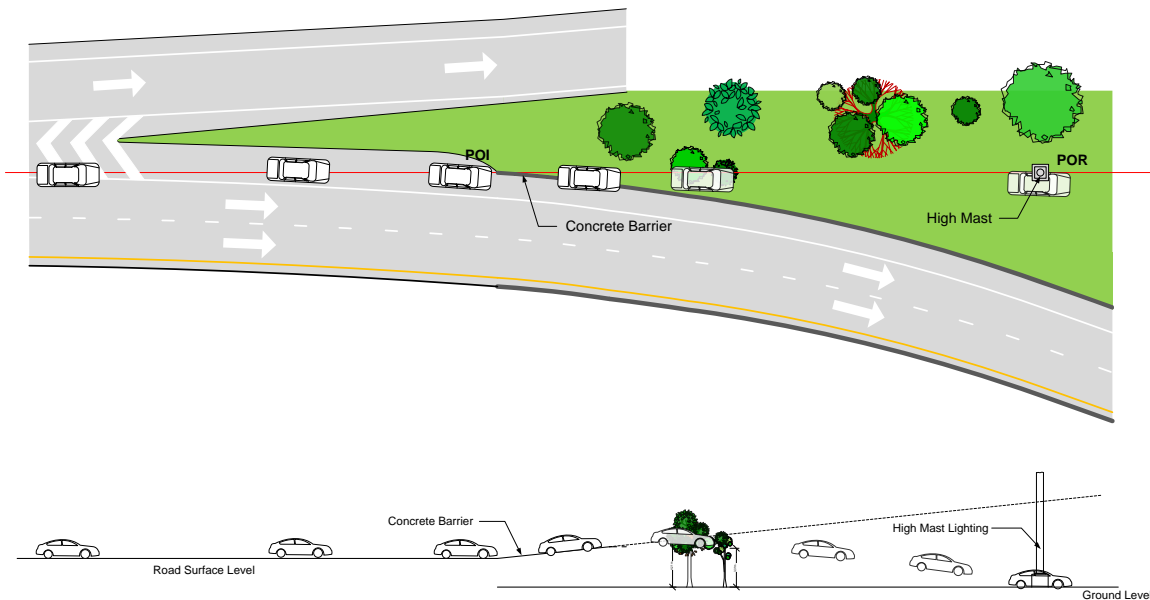
รูปที่ 3-2 ลักษณะการเกิดอุบัติเหตุ

ในช่วงดึกย่างเข้าเช้าวันที่ 27 ธันวาคม พ.ศ. 2551 กลุ่มเพื่อนๆ นักศึกษามหาวิทยาลัยเดินทางออกจากร้านอาหารและเครื่องดื่มใน อ.คลองหลวง จ.ปทุมธานี ขณะมุ่งหน้าจะขึ้นทางแยกต่างระดับคลองหลวง บริเวณกิโลเมตรที่ 4+600 ทางหลวงหมายเลข 3214 (รูปที่ 3-1) รถหลุดออกจากถนน พุ่งเข้าหาเนินปลายกำแพงคอนกรีต และลอยไปตกบนฐานเสาไฟฟ้าแบบสูง เป็นเหตุให้รถฉีกขาดสองท่อน ผู้ที่เดินทางมาทั้งหกคนเสียชีวิต ดังแสดงลำดับเหตุการณ์ในรูปที่ 3-2

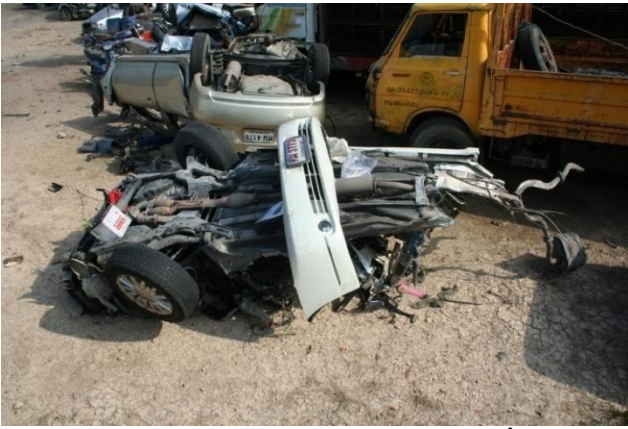
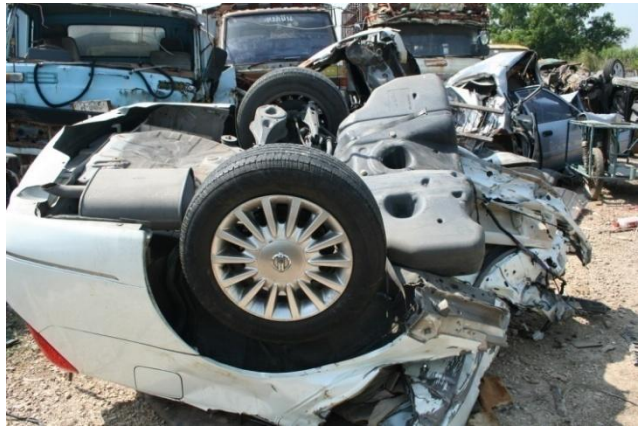
รูปที่ 3-4 ความเสียหายของรถ

จากการตรวจสอบสภาพรถที่จุดเก็บรถของกลางของสถานีตำรวจคลองหลวง พบว่า รถได้รับความเสียหายอย่างหนักจนฉีกขาดเป็นสองส่วน ส่วนหน้ามีเครื่องยนต์ ที่นั่งผู้ขับขี่และผู้โดยสารตอนหน้า และประตูหน้าด้านซ้าย ส่วนหลังประกอบด้วยหลังคา ประตูด้านขวาทั้งสองบาน วัดความยาวจากกันชนหน้าของรถถึงจุดที่ฉีกขาดเป็นระยะ 2 ม.

ความเสียหายที่เกี่ยวข้องกับอุบัติเหตุครั้งนี้ได้แก่ที่ส่วนหลัง ซึ่งพบว่าหลังคาถูกแรงกระแทกทำให้พับยู่จากฝั่งขวาเข้าหาฝั่งซ้ายเหลือเป็นแผ่นขนาดเล็ก ที่ประตูคนขับเกิดรอยยุบเป็นโค้งครึ่งวงกลมขนาดใหญ่ยุบเข้าไปถึงห้องผู้โดยสาร

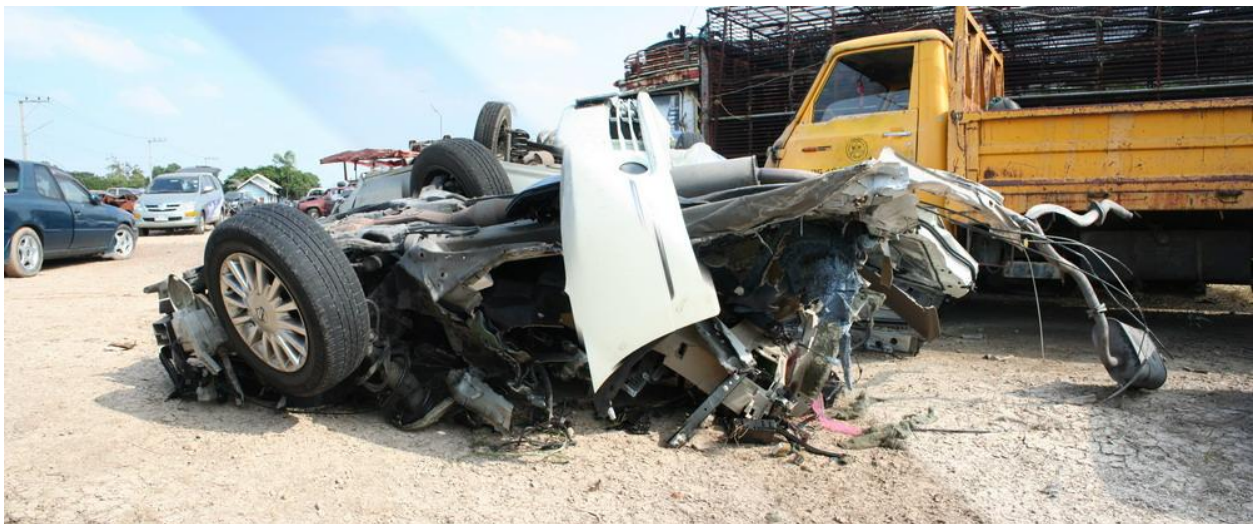
รูปที่ 3-5 ความเสียหายของท่อนหน้า

ในส่วนหน้า (รูปที่ 3-5) พบว่ารอยหน้าซ้ายเกิดความเสียหายที่ดุมล้อ ฝากระโปรงหลุด มีรอยเลือดกระจายอยู่ที่ฝั่งประตูผู้โดยสารตอนหน้า (รูปที่ 3-6) และจากการตรวจสอบความเสียหายและหลักฐานภายในพบว่า เข็มขัดนิรภัยติดค้างอยู่ในตำแหน่งปกติและไม่สามารถดึงออกได้ ดុងลมนิรภัยมีการระเบิดออกจากพวงมาลัยและคอนโซลหน้า ซึ่งมีคราบเลือดติดอยู่ที่ทั้งสองลูก อุปกรณ์อำนวยความสะดวกภายใน เช่น แผงหน้าปัด แผงควบคุมอุณหภูมิ และแผงควบคุมเครื่องเสียง ได้รับความเสียหายอย่างหนัก

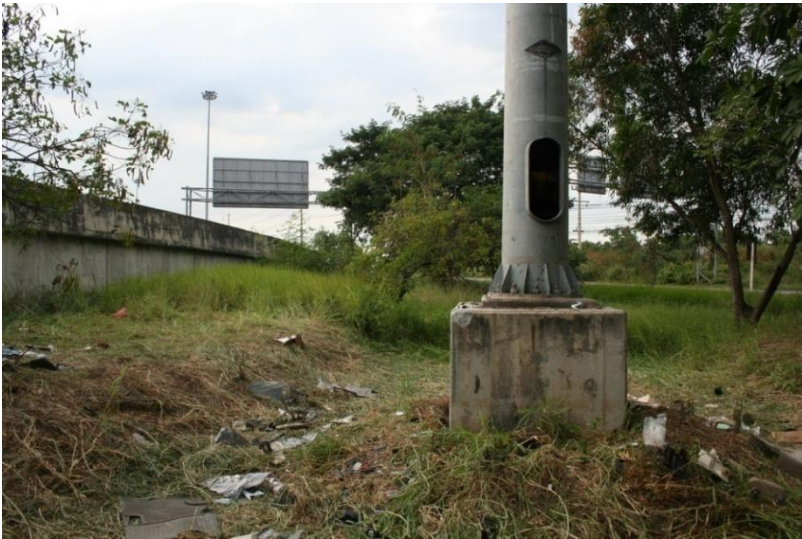
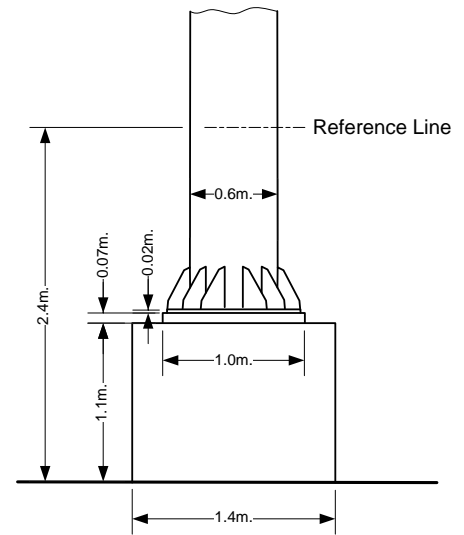
รูปที่ 3-9 เสาไฟฟ้าแบบสูง

เสาไฟฟ้าแบบสูงติดตั้งอยู่ทุกๆ ระยะ 100 ม. ทั้งบนทางหลวงหมายเลข 3214 และทางหลวงหมายเลข 1 ความสูงแต่ละต้นเท่ากับ 25 ม. เสาต้นที่เกี่ยวข้องกับอุบัติเหตุติดตั้งอยู่ในพื้นที่ทางแยกต่างระดับ ขนาดของเสามีรัศมี 30 ซม. ตั้งอยู่บนฐานรากคอนกรีตรูปกล่องขนาด 140x140 ซม. รูปที่ 3-9 แสดงตำแหน่งและรายละเอียดของเสาไฟฟ้าแบบสูงต้นดังกล่าว โดยเส้น Reference Line แสดงระยะที่ตำแหน่งความสูงเท่ากับจุดที่รถเริ่มพุ่งลอยข้ามกำแพงคอนกรีตมา

ในกรณีนี้ ค่าระยะทางในแนวตั้งจะเป็นลบเนื่องจากจุดสุดท้าย (POR) อยู่ต่ำกว่าจุดที่รถเริ่มพุ่งลอยขึ้น ดังนั้นเมื่อคำนวณความเร็วจากสมการดังกล่าว สามารถประเมินได้ว่ารถคันที่เกิดเหตุพุ่งเข้าปะทะเนินปลายกำแพงคอนกรีตที่ความเร็ว 137 กม./ชม. นอกจากนี้ รถได้เกิดการหมุนตัวในขณะที่รถลอยอยู่ในอากาศ ทำให้ส่วนหลังคาเป็นจุดที่เข้าปะทะกับฐานรากเสาไฟฟ้าแบบสูงพอดี

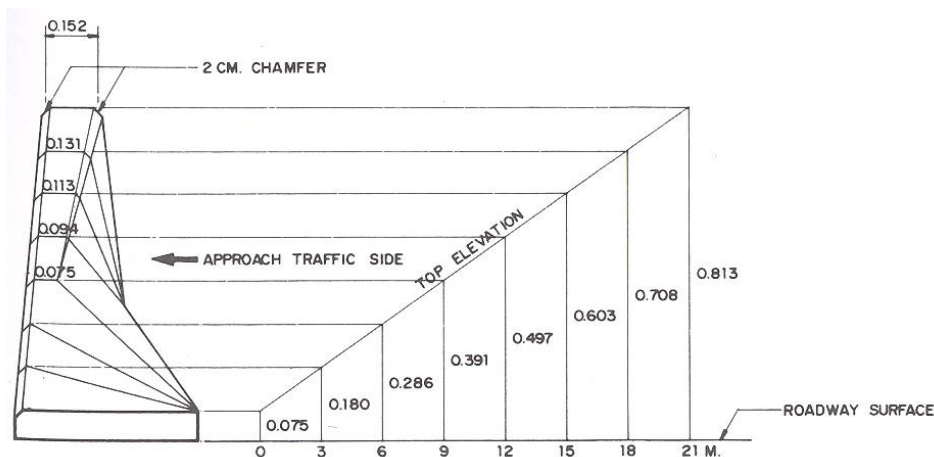
รูปที่ 3-10 รูปหน้าตัดเนินปลายกำแพงคอนกรีต

อุปกรณ์กันประเภทกำแพงคอนกรีตติดตั้งอยู่ที่ขอบด้านซ้ายของถนน ห่างจากจุดทางแยกข้างปลามา 65 ม. ที่จุดเริ่มต้นของกำแพงได้ปรับปรุงปลายด้วยการติดตั้งเนินปลายกำแพงคอนกรีต (Approach Concrete Barrier) มีความยาวทั้งสิ้น 10.25 ม. รูปที่ 3-10 แสดงภาพหน้าตัดเนินปลายกำแพงคอนกรีตดังกล่าวอย่างละเอียด

การปรับปรุงปลายกำแพงคอนกรีตโดยติดตั้งเป็นเนินในกรณีนี้ ส่งผลให้อุบัติเหตุมีความรุนแรงมากกว่าที่ควรจะเป็น เพราะโดยทั่วไป อุปกรณ์ต่างๆ เหล่านี้ควรจะทำหน้าที่ลดความแรงจากการปะทะ หรือพยายามที่จะสะท้อนรถกลับเข้าไปในช่องทางวิ่งอย่างปลอดภัย

สำหรับเนินปลายดังกล่าว AASHTO ได้มีข้อเสนอแนะทั้งสำหรับกำแพงคอนกรีตและราวกันอันตรายว่า อุปกรณ์ดังกล่าวมีแนวโน้มที่จะทำให้รถที่เสียหลักเข้าไปชนเสียการควบคุมมากขึ้น และเกิดการพลิกคว่ำหรือพุ่งลอยข้ามอุปกรณ์เหล่านี้ไป ซึ่งทาง AASHTO ได้แนะนำเพิ่มเติมอีกว่าอุปกรณ์เหล่านี้ควรติดตั้งอยู่บนถนนที่ใช้ความเร็วต่ำกว่า 60 กม./ชม. หรือในพื้นที่ที่มีเขตทางจำกัดเท่านั้น จึงสามารถประเมินได้ว่าอุปกรณ์เนินปลายดังกล่าวไม่เพียงพอที่จะลดความรุนแรงให้กับอุบัติเหตุครั้งนี้ได้

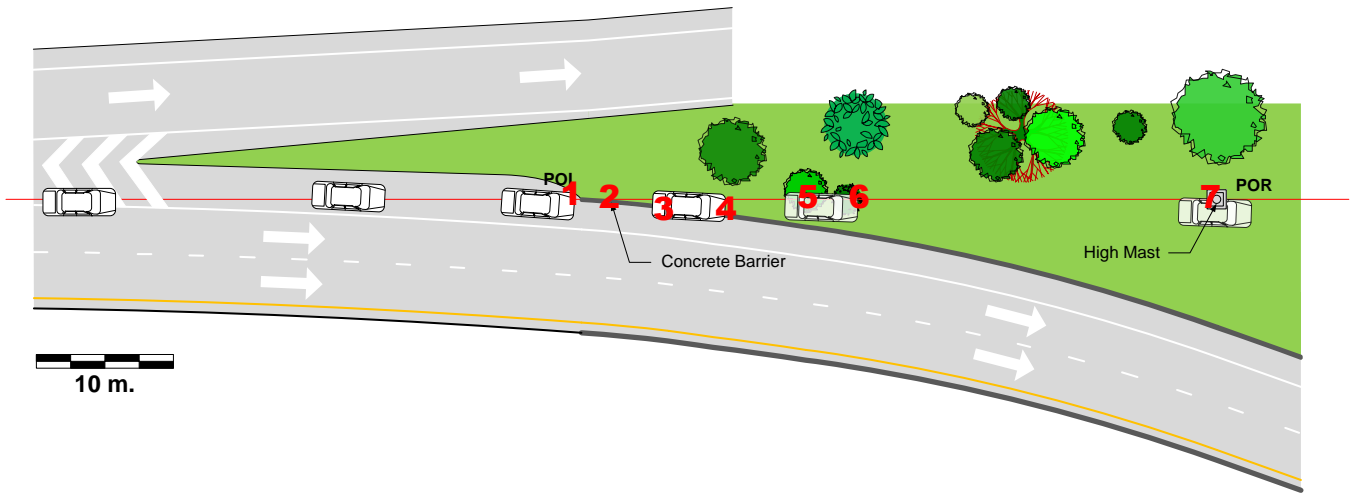
รูปที่ 3-11 แผนภาพแสดงหลักฐานต่างๆ ในที่เกิดเหตุ

เมื่อตรวจสอบหลักฐานต่างๆ ในที่เกิดเหตุดังแสดงในรูปที่ 3-11 และรูปที่ 3-12 พบรอยล้อรถอยู่ที่จุดเริ่มต้นของเนินปลายกำแพงคอนกรีต (จุดที่ 1) ถัดไปอีก 1 ม. จะพบรอยขีดด้านบนกำแพงคอนกรีตเสียหาย (จุดที่ 2) ห่างจากจุดที่สองไปอีก 1.30 ม. พบรอยยางแฉลบอยู่ตอนบนของด้านหน้ากำแพงคอนกรีต (ระหว่างจุดที่ 3 และ 4) หลังจากนั้น พบความเสียหายที่เกิดขึ้นบนต้นไม้ในพื้นที่ข้างทางหลังกำแพงคอนกรีต เริ่มตั้งแต่จุดที่ 5 เกิดรอยขีดบนเปลือกไม้อยู่ที่ระหว่างความสูง 2.13 ม. ถึง 3.11 ม. จากพื้น ส่วนต้นถัดไปอยู่ที่จุดที่ 6 ห่างจากต้นแรก 3.03 ม. มีขนาดเล็กกว่า เกิดเป็นรอยฉีกขาดของกิ่งไม้วัดระดับความสูงได้ 2.20 ม. จากพื้น จุดสุดท้ายเป็นจุดที่รถพุ่งเข้าชนฐานรากของเสาไฟฟ้าแบบสูง (จุดที่ 7) ซึ่งตั้งอยู่ในพื้นที่ข้างทางห่างจากเนินกำแพงคอนกรีตจุดที่ 1

เป็นระยะทาง 46.35 ม. ซึ่งในพื้นที่ตรงกลางระหว่างจุดที่ 6 และจุดที่ 7 นี้ ไม่พบร่องรอยหลักฐานใดๆ ซึ่งมีความเป็นไปได้ที่รถจะพุ่งข้ามต้นไม้จากจุดที่ 6 และมาตกที่จุดที่ 7 โดยไม่กระทบกับพื้นดินก่อน
