ลำดับเหตุการณ์

ในวัน พุธ ที่ 7 กรกฎาคม พ.ศ. 2556 กลุ่มคณะญาติจำนวน 7 คนเดินทางกลับจากงานศพที่ วัดนางในอัมมิการาม อ.วิเศษชัยชาญ จ.อ่างทอง(จุดA) เพื่อมุ่งหน้ากลับที่สู่อ.ดอนลาน อ.ผักไห่ จ.พระนครศรีอยุธยา(จุดC) เมื่อถึงที่เกิดเหตุ(จุดB) ณ เวลา 16:17 น. บนถนนทางหลวงสาย 329 (ป่าโมก-สุพรรณบุรี) บริเวณจุดกลับรถหน้าบ่อทรายของบริษัท ปูนซีเมนต์นครหลวง(ปูนอินทรี) ระหว่างหลักกิโลเมตรที่ 15+000 และ 16+000 รถกระบะคันดังกล่าวได้วิ่งพุ่งชนท้ายรถบรรทุกพ่วงเปล่าที่กำลังเลี้ยวขวาเข้าไปในบ่อทราย อันเป็นเหตุให้ผู้โดยสารและผู้ขับรถกระบะเสียชีวิตรวม 6 ราย บาดเจ็บสาหัส 1 ราย ส่วนคนขับรถบรรทุกไม่ได้รับบาดเจ็บใดๆ

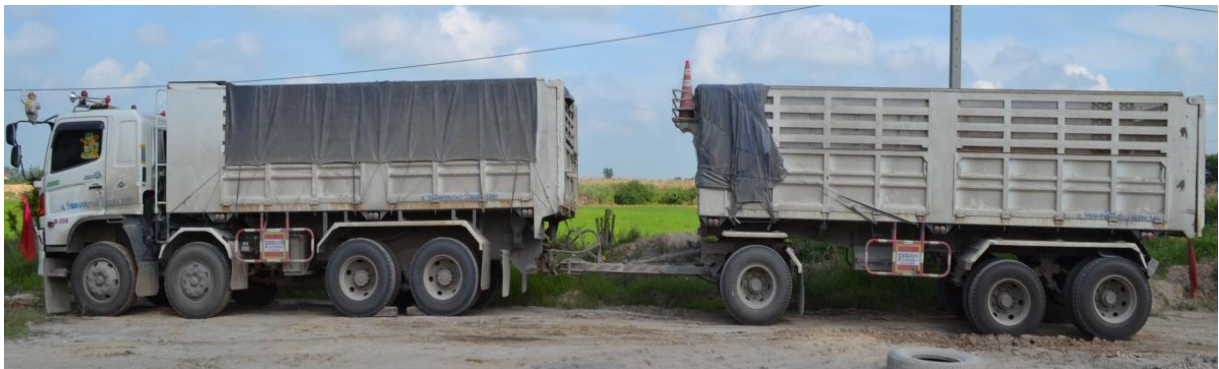
รูปที่ 3 สภาพรถบรรทุก V2 หลังเกิดเหตุ

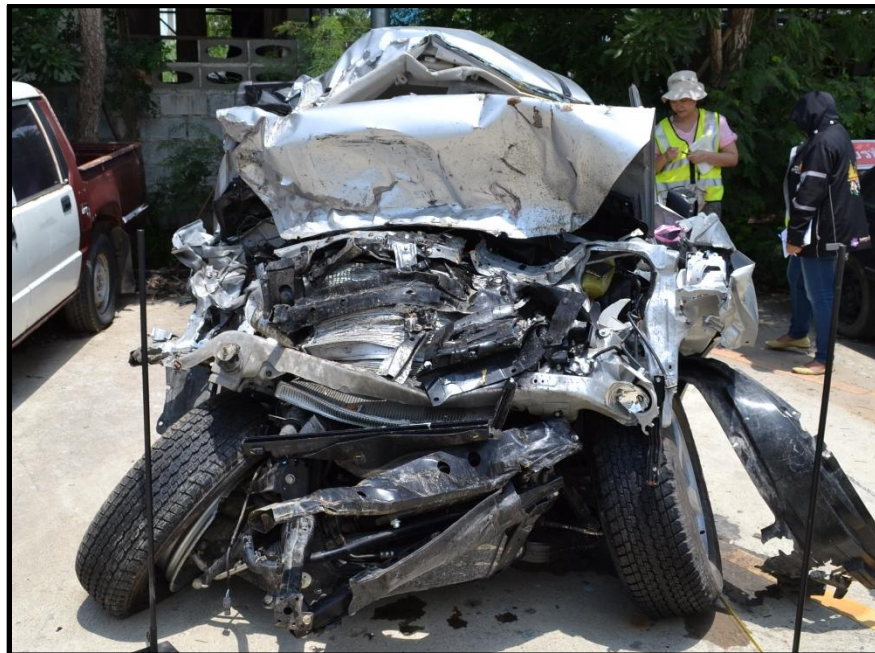
รถกระบะ V1 ได้รับความเสียหายอย่างหนักที่ตอนหน้า (รูปที่ 4) เกิดรอยยุบตัวตั้งแต่คานหน้า หม้อน้ำ เครื่องยนต์ และฝากระโปรงหน้า ไปจนกระทั่งเพลาหน้า, ประตูทั้งสองด้าน และพวงมาลัยยุบตัวเข้าไปเกือบถึงที่นั่งคนขับรถ อีกทั้งแรงกระแทกยังส่งผลให้กระบะท้ายเสียรูปขึ้นมาซึ่งทำให้ที่นั่งด้านหลังคนขับยุบตัวเข้ามาด้านหน้ารถอีกด้วย จากรูปที่ 4 จะเห็นได้ว่าล้อหน้าทั้งสองได้เอียงออกด้านข้างและส่วนหน้าของรถถูกกดลงด้านล่าง ความเสียหายเกิดขึ้นมากทางด้านขวาของตัวรถดังจะเห็นได้จากกระจกที่แตกออก อย่างไรก็ตาม จากการสอบถามเจ้าหน้าที่ตำรวจพบว่าความเสียหายที่เกิดที่ประตูทั้งสองด้านนั้นเกิดจากเจ้าหน้าที่กู้ภัยต้องตัดประตูทั้งสองออกเพื่อทำการช่วยเหลือผู้ได้รับบาดเจ็บภายใน ทั้งนี้สามารถประเมินความเสียหายจากรอยชนของรถ (V1) ตามหลัก Collision Deformation Classification ได้ 12FDOAW6

รูปที่ 4 สภาพความเสียหายของรถกระบะด้านหน้า

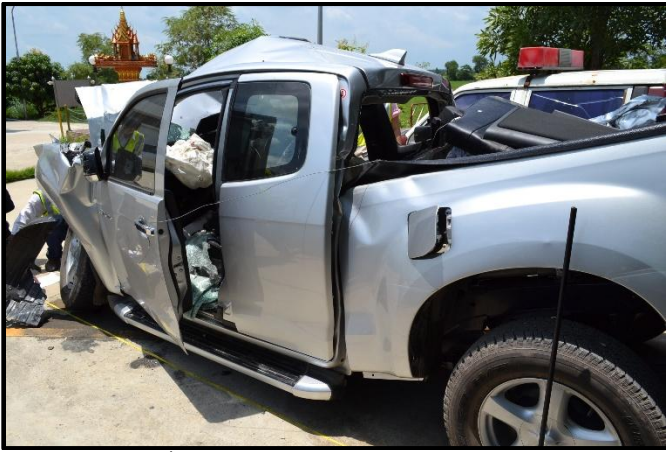
รูปที่ 5 สภาพเสียหายของรถทางซ้าย

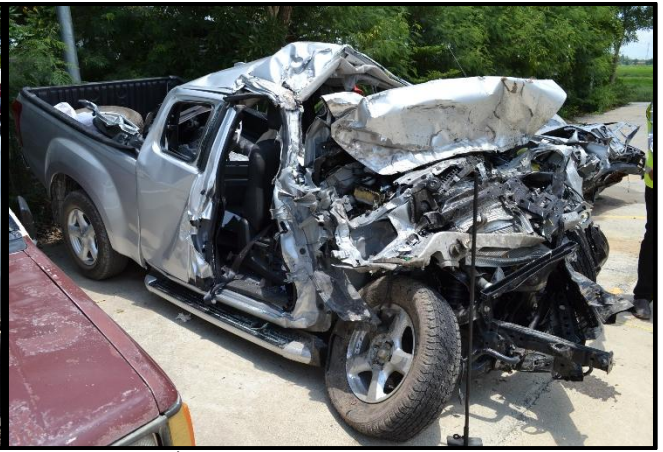
รูปที่ 6 สภาพเสียหายของรถทางขวา

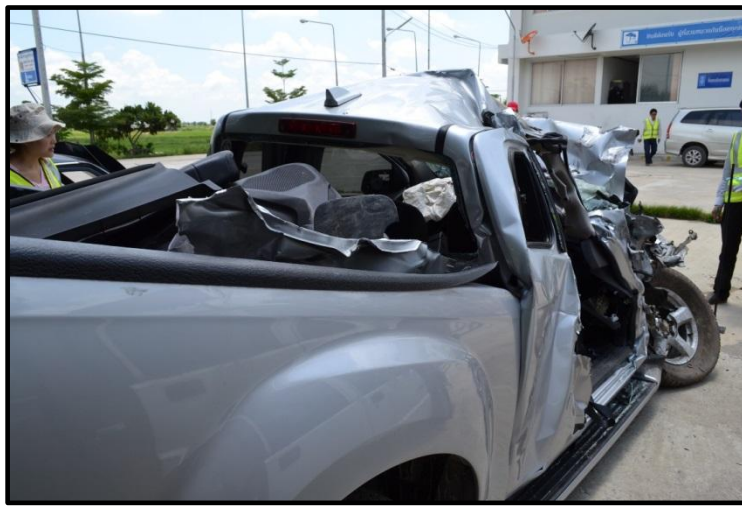
รูปที่ 7 สภาพเสียหายของรถทางด้านหลัง

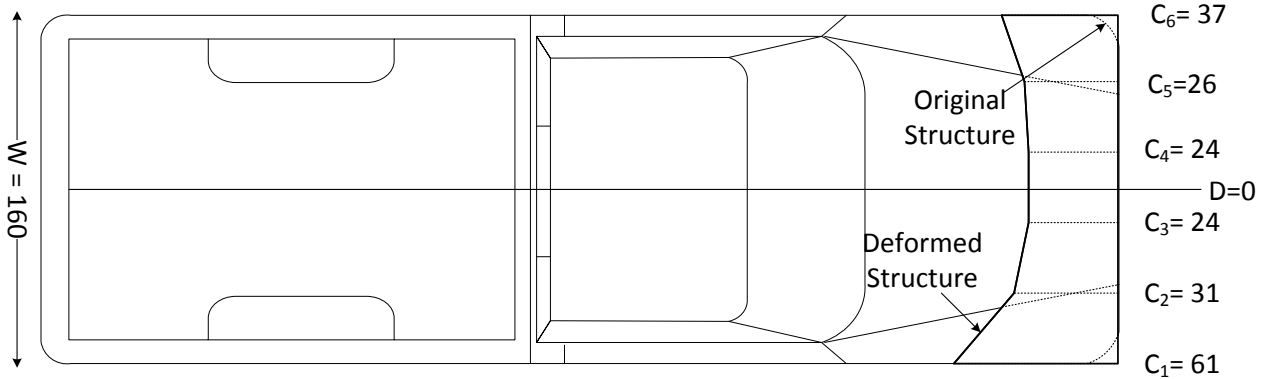
รูปที่ 8 แผนภาพแสดงขนาดความเสียหายของรถกระบะ

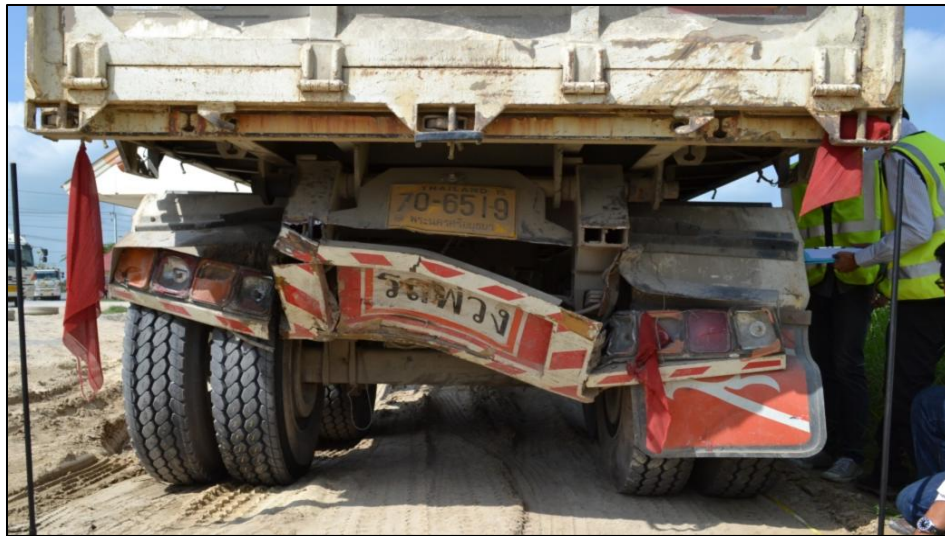
ส่วนรถบรรทุก V2 ถูกรถกระบะ V1 ชนท้าย อย่างไรก็ตาม ด้วยมวลของรถบรรทุกที่มีมากส่งผลให้รถบรรทุกได้รับความเสียหายเพียงเล็กน้อยเมื่อเทียบกับรถกระบะ กล่าวคือ เกิดรอยยุบตัวที่คานเหล็กกันชนหลังบริเวณป้าย “รถพ่วง” และไฟท้ายแตก (รูปที่ 9) นอกเหนือจากนั้นตัวรถไม่ได้รับความเสียหายใดๆ เลย

รูปที่ 9 สภาพเสียหายของรถบรรทุก

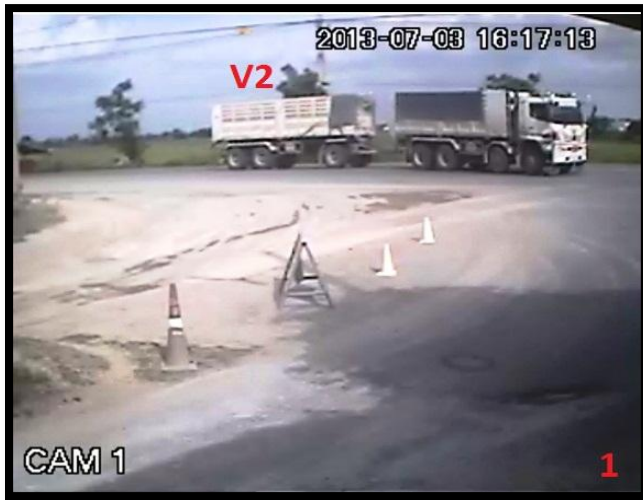
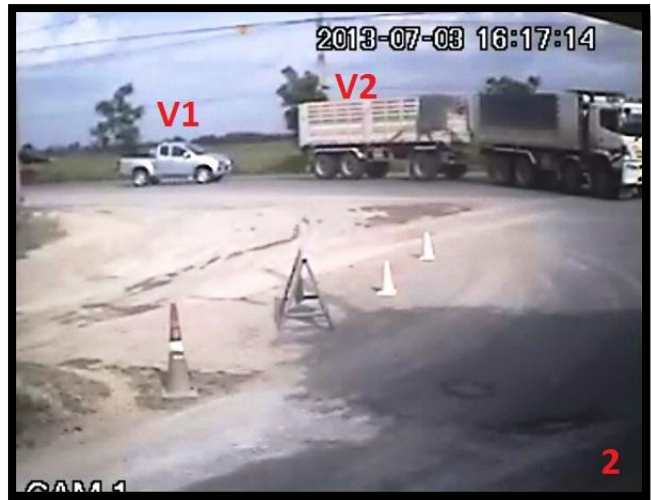
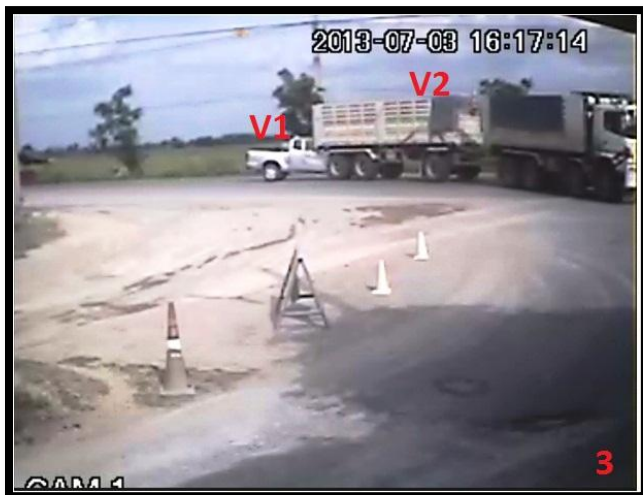
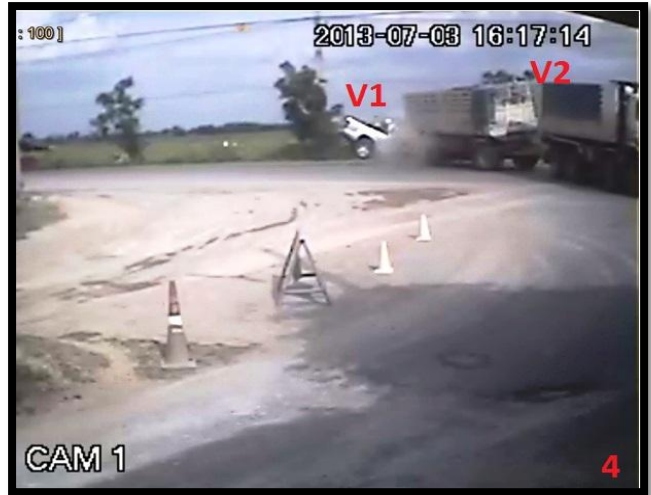
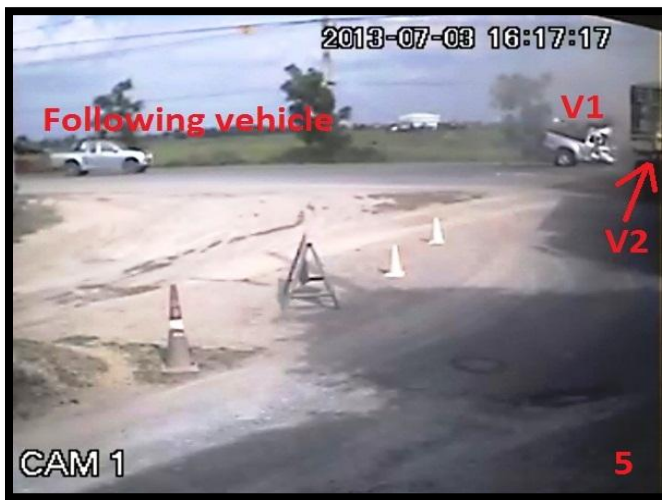
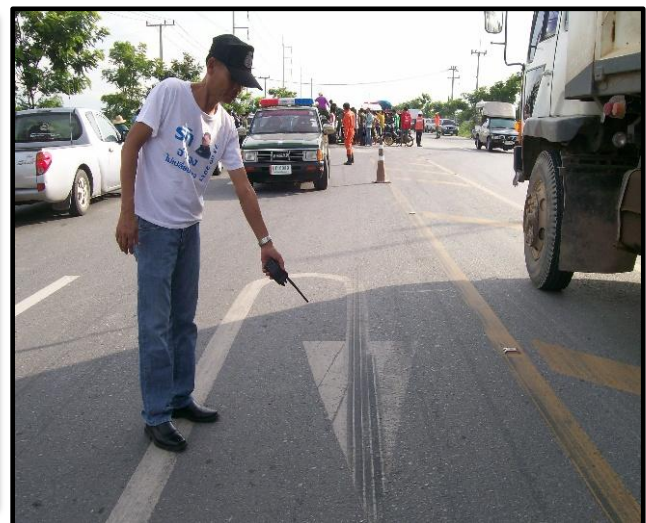
ในที่เกิดเหตุพบหลักฐาน ชิ้นส่วนรถกระบะที่ได้รับความเสียหายถูกเก็บกวาดออกมาไว้ข้างถนน นอกจากนี้จาก ภาพถ่ายที่ได้รับความอนุเคราะห์จากเจ้าหน้าที่ตำรวจ ยังพบรอยเบรคของรถกระบะ ซึ่งสันนิษฐานว่าเป็นรอยล้อและ รอยไถลแยกเป็นทางยาวประมาณ 25 เมตรบนพื้นผิวถนน อยู่ห่างจากเกาะกลางประมาณ 1 เมตร ซึ่งตรงกับหลักฐาน

จากกล้องวงจรปิดบริเวณทางเข้าบ่อทรายที่สามารถบันทึกภาพขณะเกิดเหตุไว้ได้ตามรูปที่ 11 โดยในรูปสุดท้ายอาจสันนิษฐานได้ว่าอาจมีการแซงรถกระบะอีกคันหนึ่งก่อนการชน

รูปที่ 11 ภาพลำดับเหตุการณ์ที่บันทึกได้จากกล้องวงจรปิดในที่เกิดเหตุ และร่องรอยเบรคบนผิวถนน

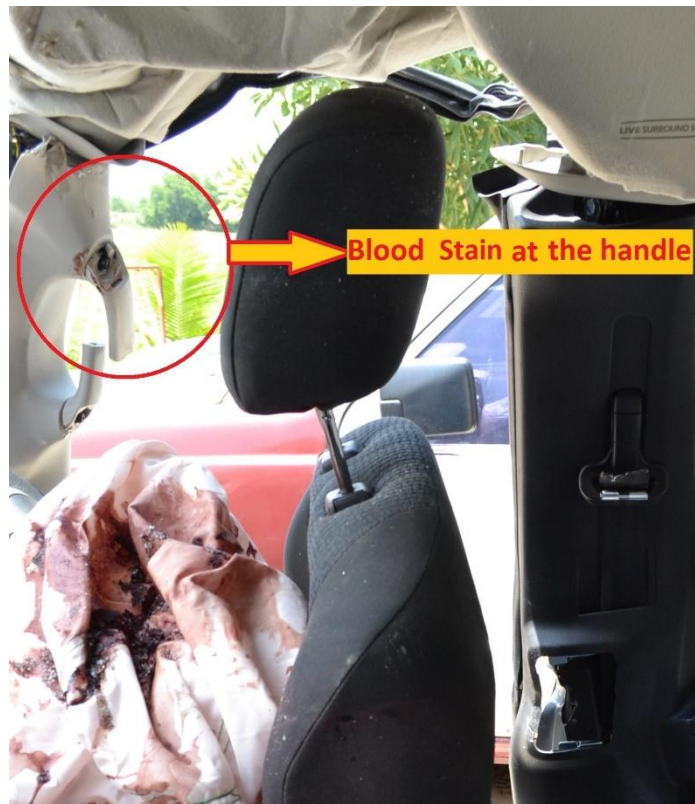
นอกจากนี้แล้วยังพบหลักฐานการทำงานของถุงลมนิรภัย และพบว่าผู้ขับซึ่งรถกระบะนั้นได้คาดเข็มขัดนิรภัย (รูปที่15) อย่างไรก็ตาม ถึงแม้จะคาดเข็มขัดนิรภัยและมีถุงลมนิรภัย แต่ความรุนแรงของการชนนั้นทำให้รถกระบะเกิดการเสียรูปร่างอย่างหนัก และผู้ขับซึ่งกระแทกตัวรถจนเกิดรอยคราบเลือดบนมือจับข้างประตู (รูปที่16) ในขณะที่ผู้โดยสารที่นั่งข้างคนขับนั้นไม่ได้คาดเข็มขัดนิรภัย ส่วนตำแหน่งอื่นนั้นไม่มีการติดตั้งเข็มขัดนิรภัยแต่อย่างใด

รูปที่ 14 รอยคราบเลือดบนมือจับ

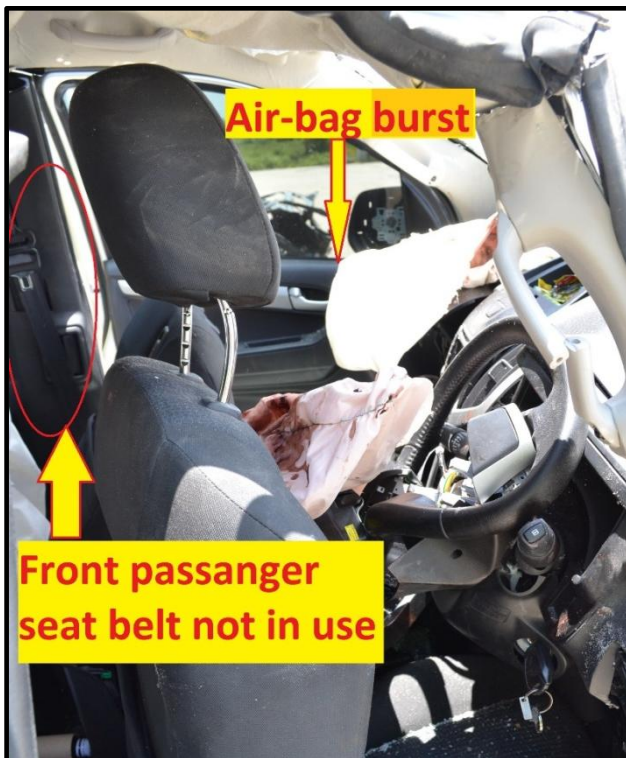
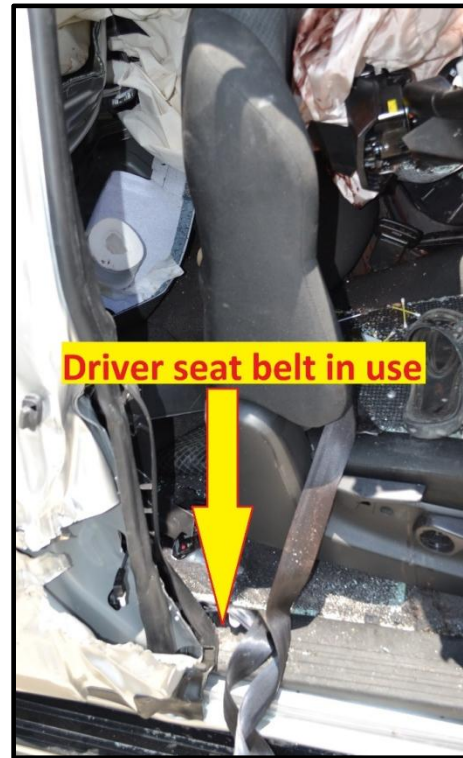
รูปที่ 15 หลักฐานการใช้เข็มขัดนิรภัยของผู้ขับขี่ และผู้โดยสารข้างผู้ขับขี่

แต่สำหรับที่นั่งของผู้โดยสารตอนหน้าอีกท่านนั้น พบว่าเข็มขัดนิรภัยทางซ้ายยังคงติดแน่นอยู่ในช่องเก็บและไม่สามารถดึงออกมาได้ ประกอบกับจากข้อมูลการชันสูตรศพพบว่าได้รับการกระทบกระเทือนที่ศีรษะทางด้านขวา ทำให้สันนิษฐานได้ว่าผู้โดยสารท่านนั้นไม่ได้คาดเข็มขัดนิรภัย ทำให้ไม่มีอุปกรณ์รั้งดึงให้ลำตัวอยู่นิ่ง ศีรษะจึงโยกไปกระทบขึ้นส่วนภายในของตัวรถทำให้เสียชีวิตซึ่งหากเขาคาดเข็มขัดนิรภัยแล้วอาจช่วยลดความรุนแรงในการเกิดอุบัติเหตุได้ เนื่องจากแรงกระแทกจะค่อนข้างไปทางขวาของรถ ผู้โดยสารด้านในอีกท่านที่นั่งข้างหลังก็เสียชีวิตจากแรงกระแทกเช่นกัน ส่วนผู้โดยสารที่นั่งบนกระเบาะท้ายจำนวน 3 คนเนื่องจากไม่มีอุปกรณ์รั้งดึง เมื่อเกิดอุบัติเหตุแรงกระแทกทำให้ผู้โดยสารทั้งสามกระเด็นพุ่งเข้าไปในตัวรถและเสียชีวิตจากแรงกระแทกดังกล่าว

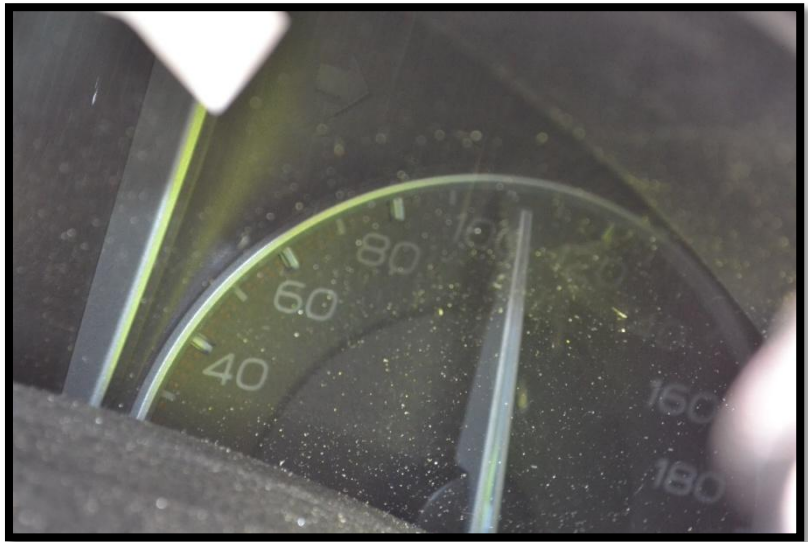
รูปที่ 16 ความเร็วบนหน้าปัดที่ค้างไว้หลังเกิดการชน

เนื่องจากสภาพถนนเป็นประเภทถนน 4 ช่องจราจรและเนื่องด้วยเป็นเส้นทางสายรองที่เชื่อมระหว่างอำเภอทำให้ปริมาณการจราจรไม่หนาแน่นนัก ส่งผลให้ผู้ขับขี่บนเส้นทางนี้ใช้ความเร็วเกินที่กฎหมายกำหนดที่ 90 กม/ชม อยู่บ่อยครั้ง รูปที่ 16 แสดงถึงความเร็วของรถกระบะ V1 ขณะเกิดอุบัติเหตุ หน้าปัดความเร็วค้างอยู่ที่ประมาณ 105 กม/ชม ซึ่งความเร็วในขณะนั้นน่าจะมีความมากกว่านี้ จากการวิเคราะห์พื้นฟูสภาพจากรอยเบรค สันนิษฐานได้ว่าความเร็วก่อนเบรคมีค่า 118.86 กม/ชม และความเร็วขณะชนมีค่า 107.83 กม/ชม โดยขั้นตอนการคำนวณเป็นไปดังนี้

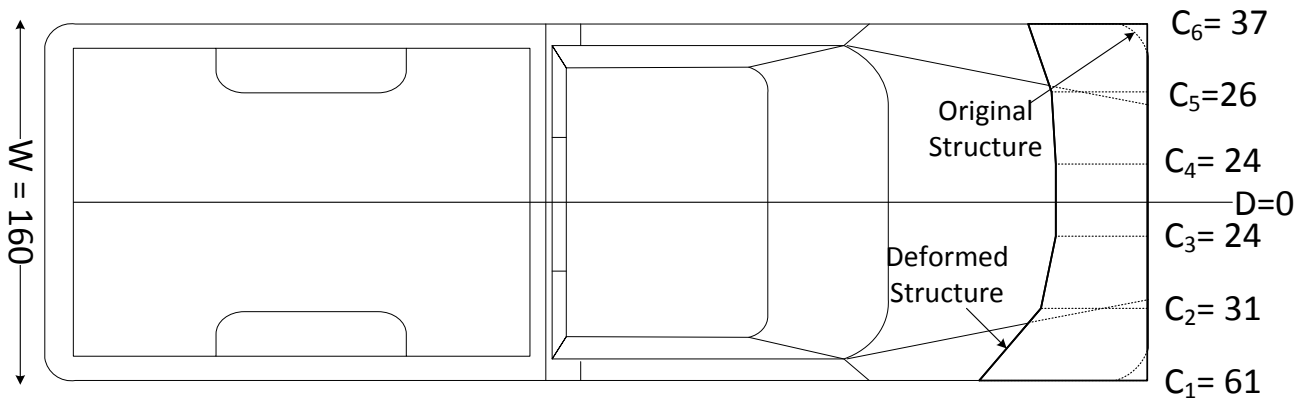
รูปที่ 17 ขนาดการเสียรูปร่างของรถกระบะ V1
