# Case ID: 090213-01

## ลำดับเหตุการณ์

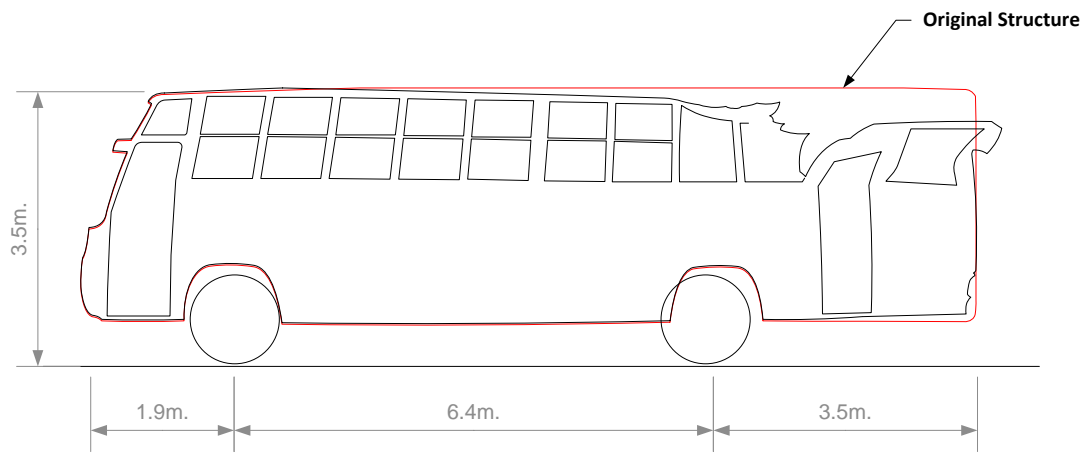
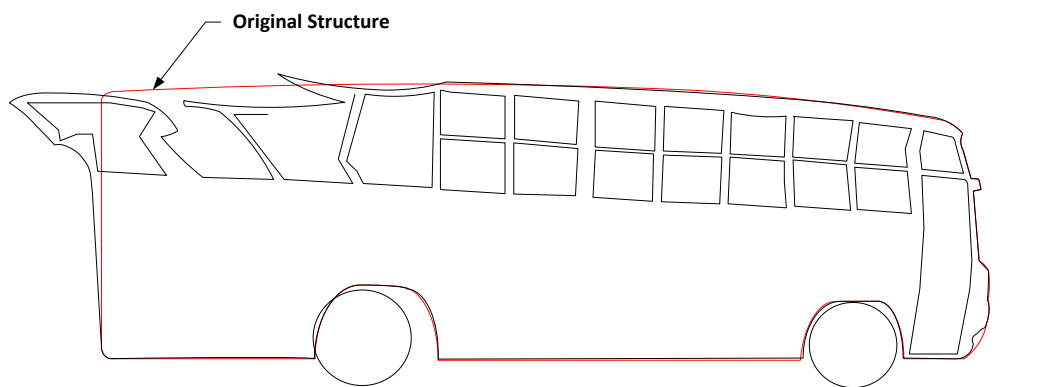
รูปที่ 3-5 ร่องรอยความเสียหาย

ความเสียหายหลักที่เกิดขึ้นอยู่บนหลังคาทางตอนท้ายของรถที่บริเวณเบาะที่นั่งที่ 11 และ 12 หรือคิดเป็นระยะ 9.1 เมตรจากหน้ารถ (รูปที่ 3-5) แรงปะทะทำให้หลังคาและช่องเก็บสัมภาระฉีกขาดคิดเป็นความกว้างระหว่าง 0.80 – 1.40 เมตร ซึ่งพบรอยเลือดของผู้ประสบอุบัติเหตุ บริเวณดังกล่าวด้วย จากแรงปะทะทำให้เสาโครงสร้างตอนท้ายเกิดการเสียรูปและเอนไปทิศทางด้านหลัง และกระจกตั้งแต่เสาที่ 9 เป็นต้นไปแตกละเอียด

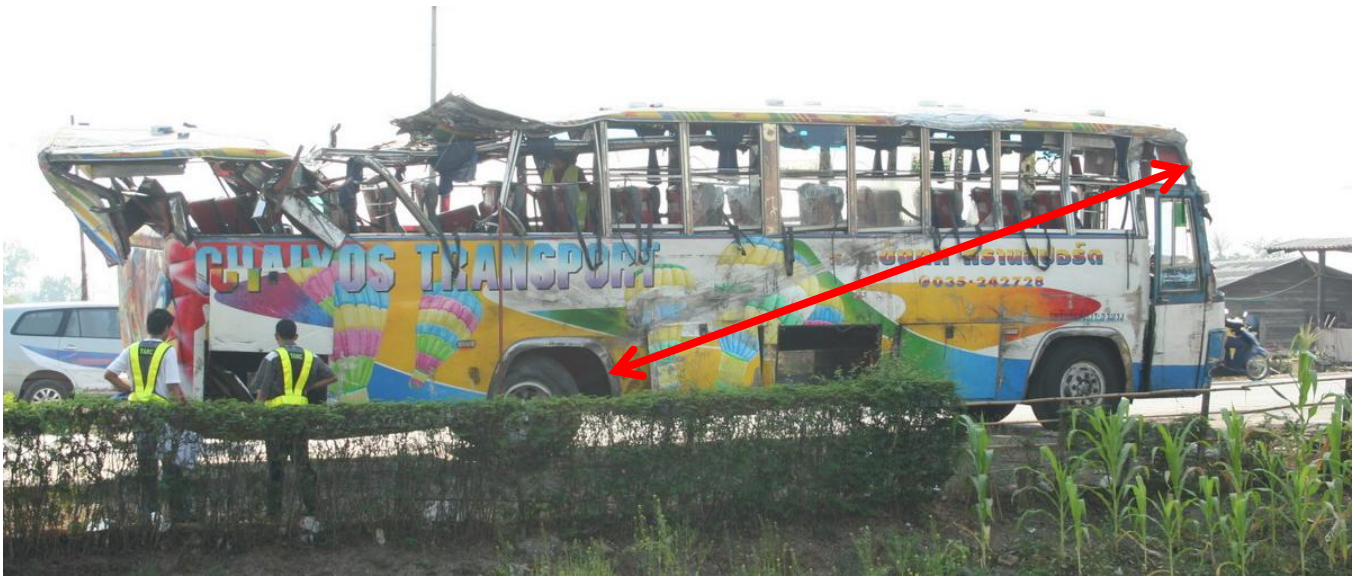
รูปที่ 3-7 ความเสียหายทางด้านขวาของรถ

รอยความเสียหายอีกจุดหนึ่งพบที่บริเวณด้านขวามือของรถ เกิดเป็นแนวยาวทแยงตั้งแต่ส่วนหน้าด้านบนเลยมาจนถึงล้อหลังที่ความสูงประมาณ 70 ซม. จากพื้น นอกจากนี้ ล้อหลังขวาก็ได้รับความเสียหายและผิดรูป รวมถึงมีรอยเสียหายบนหลังคาเล็กน้อยบริเวณระหว่างเสาต้นที่ 4 กับเสาต้นที่ 5 ดังแสดงในรูปที่ 3-7

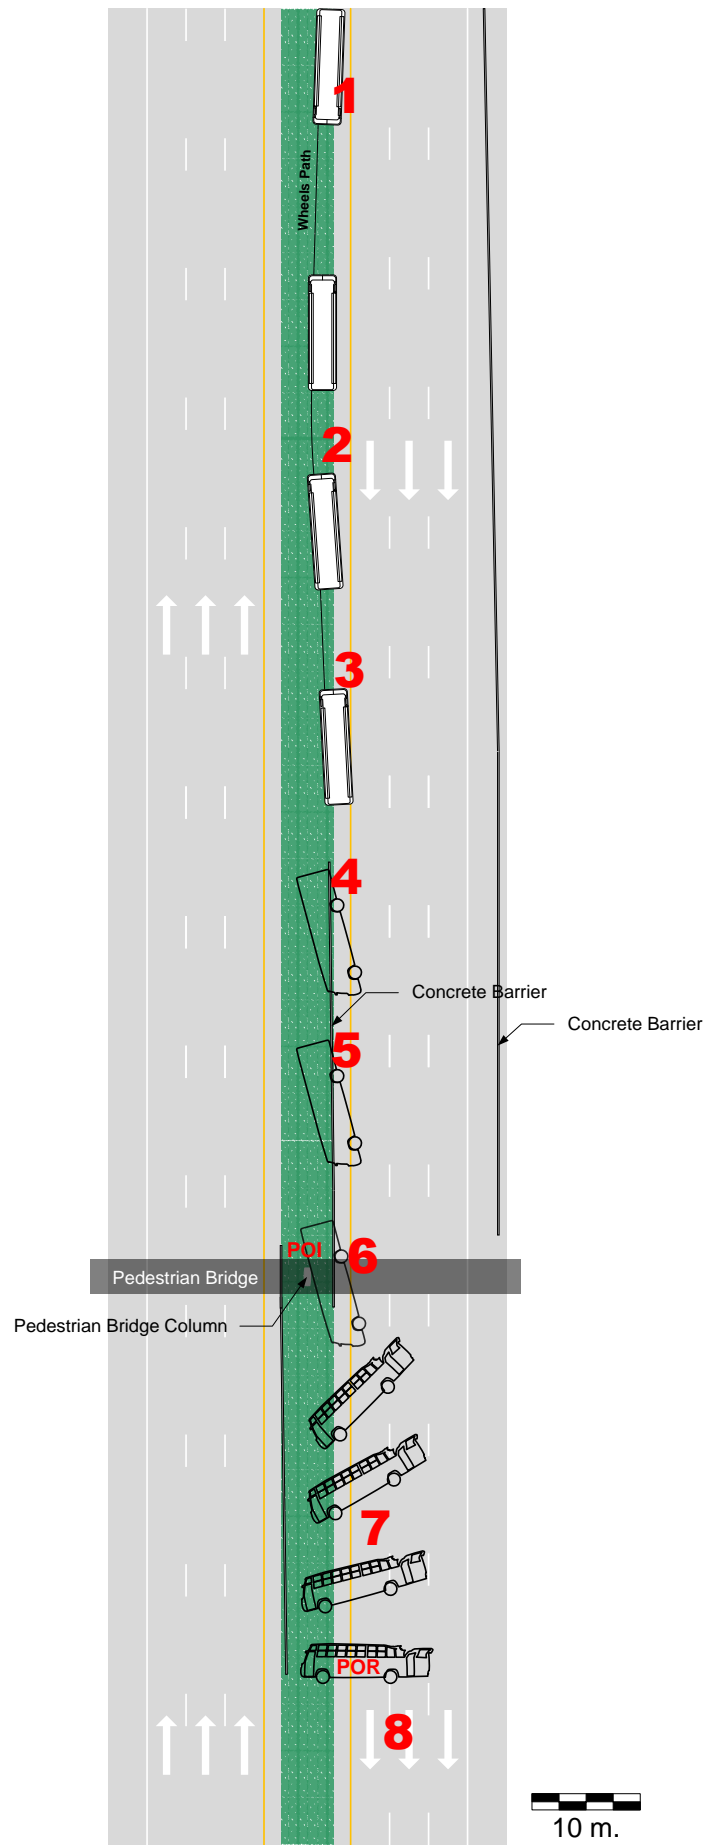
รูปที่ 3-10 หลักฐานต่างๆในที่เกิดเหตุ

จากการตรวจสอบรอยล้อของรถโดยสารดังแสดงในรูปที่ 3-10 พบว่ารถหลุดออกจากไหล่ทางเป็นมุมเฉียงเล็กน้อย วัดระยะทางได้ 170 ม. ก่อนถึงเสาสะพานลอย (จุดที่ 1) หลังจากทิ้งรถเสียหลักวิ่งลงมาบนไหล่ทางแล้ว 87 ม. พบว่ารอยล้อเปลี่ยนมุมวิ่งเข้าหาถนนอีกครั้ง (จุดที่ 2) ถัดมาอีก 38 ม. รถได้พุ่งเข้าชนเสาไฟฟ้า (จุดที่ 3) เป็นเหตุให้เสาไฟฟ้าหักเป็นสามท่อน

ถัดจากจุดที่ 3 มาอีก 5 เมตร พบรอยล้อที่พื้นผิวจราจรยาว 14 ม. ก่อนจะถึงเนินปลายกำแพงคอนกรีตเล็กน้อย (จุดที่ 4) ซึ่งที่จุดเริ่มต้นของเนินปลายกำแพงคอนกรีตนั้นเองพบรอยล้อเป็นรอยไถล (แฉลบ) (จุดที่ 5) ก่อนที่จะเกิดรอยครูดไถลไปตามแนวด้านบนของกำแพงคอนกรีต

ที่เสาสะพานลอยพบรอยกระแทกและมีเศษสีจากตัวรถติดอยู่ วัดระดับความสูงได้ 3.5 ม. (จุดที่ 6) ซึ่งสามารถประเมินได้ว่าจุดนี้เป็นจุดปะทะ (Point Of Impact, POI) ก่อนที่รถจะหยุดอยู่ที่จุดสุดท้าย (Point of Rest, POR) (จุดที่ 8) พบรอยขีดระหว่างของแข็งกับผิวทางแอสฟัลต์ 3 จุด (จุดที่ 7)

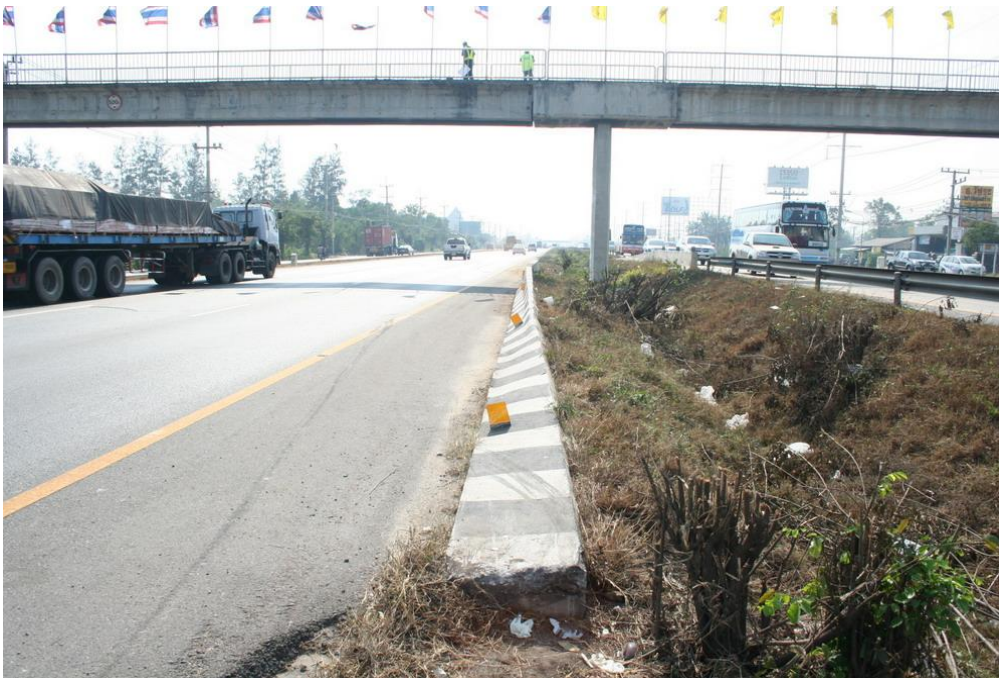
รูปที่ 3-11 เนินปลายกำแพงคอนกรีต

เนินปลายกำแพงคอนกรีตเป็นอุปสรรคกั้นไม่ให้รถที่เสียหลักพุ่งเข้าชนเสาสะพานลอย โดยติดตั้งจุดเริ่มต้นก่อนที่จะถึงเสาสะพานลอย 38 ม. อย่างไรก็ตาม ดังที่ได้กล่าวไว้ข้างต้น อุปสรรคนี้กลับทำให้อุบัติเหตุมีความรุนแรงเพิ่มขึ้น เพราะเมื่อพิจารณาจากหลักฐานจุดที่ 4 และ 5 พบว่าเนินปลายดังกล่าวกีดขวางแนวทางวิ่งของรถโดยสารที่พยายามจะกลับขึ้นมาบนถนน ทำให้รถโดยสารพลิกตะแคงและไถลไปตามแนวกำแพงคอนกรีตด้านบน สถานการณ์เลวร้ายเพิ่มขึ้นเมื่อรถพุ่งเข้าชนเสาสะพานลอย จนเกิดความเสียหายถึงขั้นเสียชีวิตดังที่ได้กล่าวไป

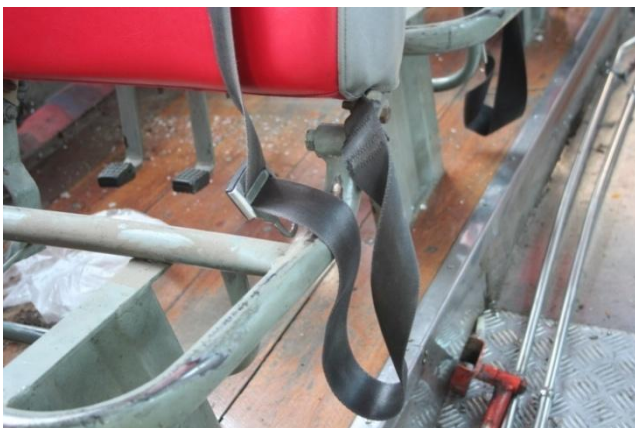
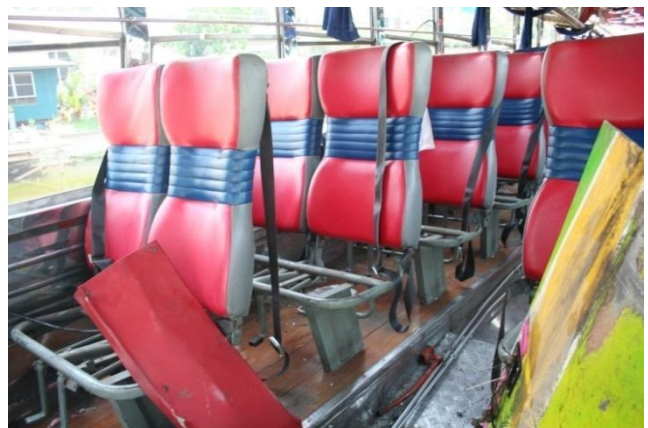
รูปที่ 3-12 เข็มขัดนิรภัยในรถโดยสาร

แม้ว่าจะมีเข็มขัดนิรภัยประเภทสองจุดแบบพาดไหล่ติดตั้งอยู่เบาะนั่งทุกตำแหน่ง แต่พบว่าไม่มีผู้โดยสารคนใดที่คาดเข็มขัดนิรภัยเลย ส่วนใหญ่นำไปพาดเก็บไว้ข้างหลัง คล้ายกับกรณีรถโดยสารทุกๆ ครั้งเมื่อเกิดอุบัติเหตุขึ้น การบาดเจ็บไม่เพียงแต่เกิดจากการที่ผู้โดยสารเคลื่อนที่ไปกระทบส่วนต่างๆ ภายในรถเท่านั้น ยังเกิดจากการที่ถูกผู้โดยสารคนอื่นพุ่งเข้ามากระทบอย่างไร้ทิศทาง ซึ่งปัญหาดังกล่าวยังคงไม่ได้รับการดำเนินการอย่างเป็นรูปธรรมจากผู้มีส่วนเกี่ยวข้องแต่อย่างใด แม้กระทั่งในพระราชบัญญัติขนส่งทางบกยังกำหนดให้เพียงผู้ขับขีและผู้โดยสารตอนหน้าเท่านั้นที่ต้องคาด
