Crash ID: 150527

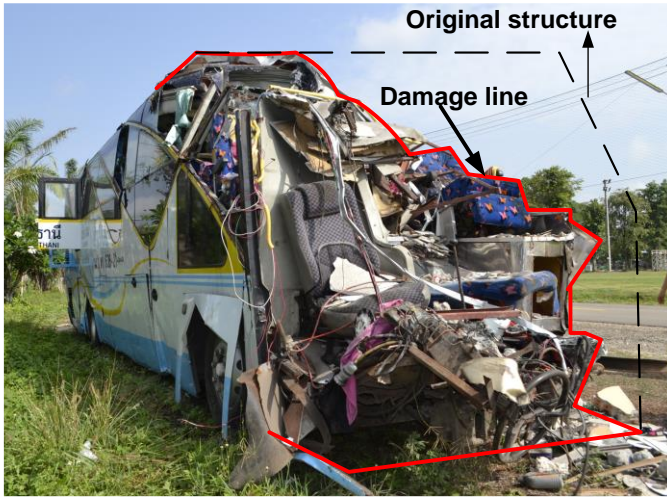
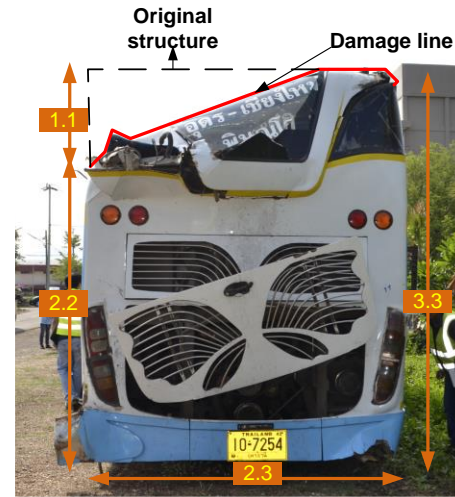
รูปที่ 7 ด้านหน้าและด้านหลังของรถโดยสาร

ด้านหน้าของรถโดยสารได้รับความเสียหายอย่างหนัก โดยเฉพาะทางด้านซ้าย สาเหตุมาจากเมื่อรถหลุดออกจากถนน ได้ปะทะเข้ากับบ้านที่อยู่ข้างทาง ทำให้ทั้งหลังคาและคานค้ำของรถด้านซ้ายยุบตัวลง ดังแสดงในรูปที่ 7 รูปที่ 9 แสดงให้เห็นตำแหน่งของรถโดยสารหลังจากปะทะกับบ้าน ซึ่งจากการที่ปะทะเข้ากับหลังคา คาน และผนังคอนกรีตของบ้าน เป็นสาเหตุให้ส่วนหน้าของรถได้รับความเสียหายอย่างหนัก

หลังจากที่ทางศูนย์วิจัยอุบัติเหตุแห่งประเทศไทยได้ทำการวัดความเสียหายบริเวณส่วนหน้าของรถ พบว่า ส่วนของหลังคา ยุบลงจากโครงสร้างเดิม 3.37 เมตร โดยการยุบตัวของห้องเก็บสัมภาระและห้องโดยสาร คือ 0.97 และ 1.17 เมตร ตามลำดับ หลังคาด้านซ้ายของรถยุบลงมาถึงบริเวณพื้นของห้องโดยสาร ดังแสดงในรูปที่ 7 ความยาวทั้งหมดของรถโดยสาร หลังเกิดอุบัติเหตุ คือ 11.40 เมตร การยุบตัวด้านหน้าของรถโดยสาร ดังแสดงในรูปที่ 8

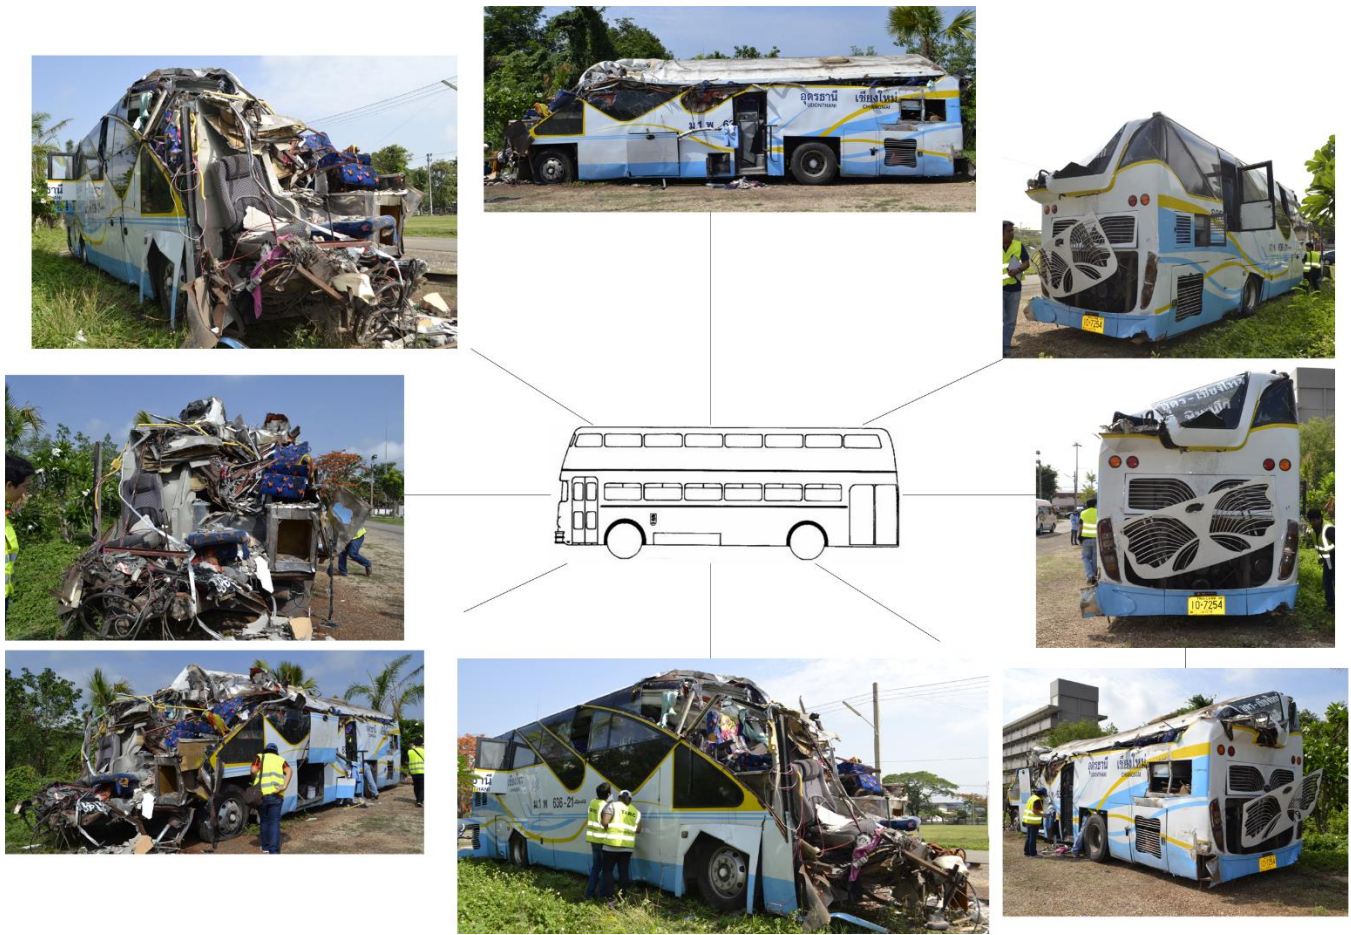
รูปที่ 10 ความเสียหายของรถโดยสาร

รถโดยสารคันดังกล่าวถูกประกอบขึ้นในปี 2524 ซึ่งหมายความว่ารถโดยสารคันนี้มีอายุการใช้งาน 34 ปี การสืบสวนหลังเกิดอุบัติเหตุแสดงให้เห็นว่าโครงสร้างของรถมีสภาพเก่าและขึ้นสนิม

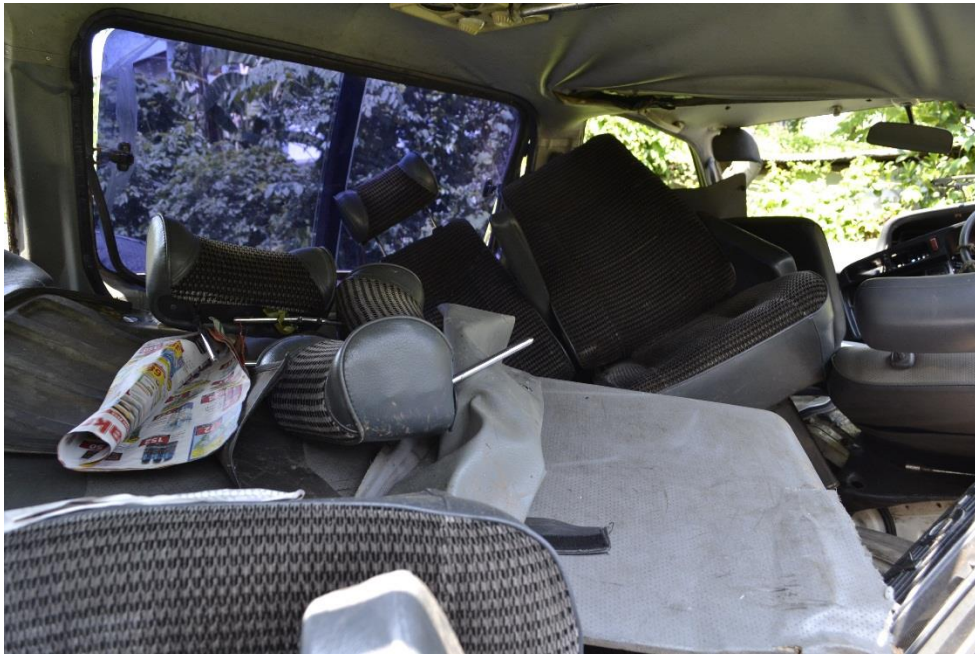
รูปที่ 12 เบาะที่นั่งหลุดออกจากจุดยึดและกระจายอยู่ภายในรถตู้

ส่วนภายในรถตู้ เบาะที่นั่งด้านหลังไม่มีการติดตั้งเข็มขัดนิรภัยและไม่มีความแข็งแรง จากการสัมภาษณ์ผู้ประสบเหตุพบว่าในขณะที่ถูกชน ผู้โดยสารภายในรถกระเด็นไปคนละทางและที่นั่งหลุดจากตัวยึดกระจายอยู่ในรถและบางส่วนกระเด็นออกจากตัวรถ เป็นเหตุให้มีผู้เสียชีวิต 1 คน สาเหตุหลักที่ทำให้ผู้โดยสารในรถตู้ได้รับบาดเจ็บคือความไม่แข็งแรงของเบาะที่นั่งและการไม่ติดตั้งเข็มขัดนิรภัย

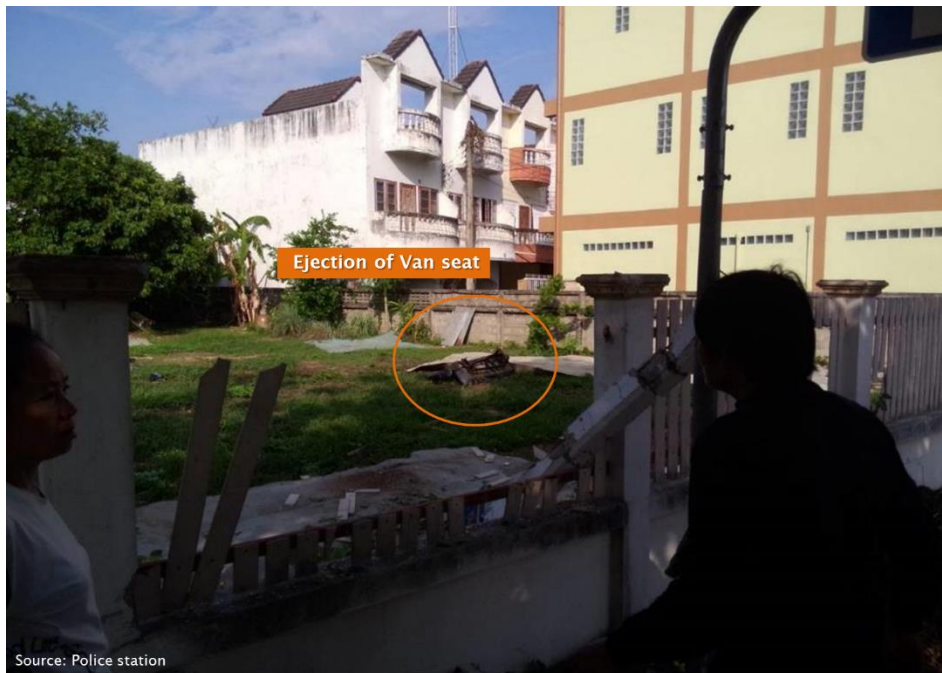
รูปที่ 14 ที่นั่งแถวแรกภายในรถตู้กระเด็นออกนอกตัวรถบริเวณใกล้ที่เกิดเหตุ

รถตู้ ซึ่งมีผู้โดยสาร 8 คน จากการสืบสวนอุบัติเหตุพบว่า ที่นั่งแถวหน้า (ตำแหน่งที่นั่ง 2 3 และ 4) ได้หลุดออกจากตัวรถพร้อมผู้โดยสาร เป็นเหตุให้ผู้โดยสาร 1 คนที่นั่งอยู่ตรงกลางของแถวหน้าเสียชีวิตในที่เกิดเหตุ ดังแสดงในรูปที่ 37

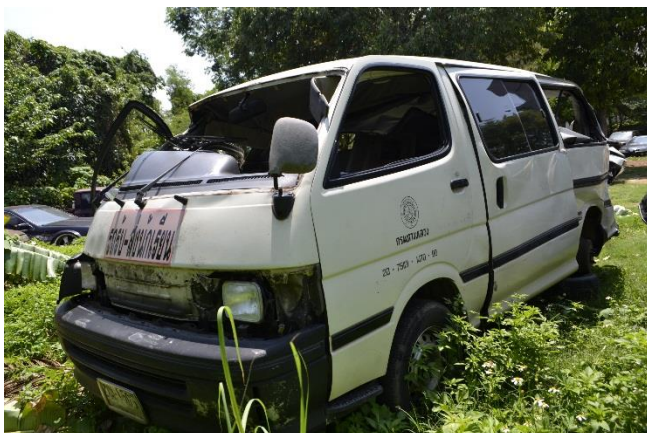
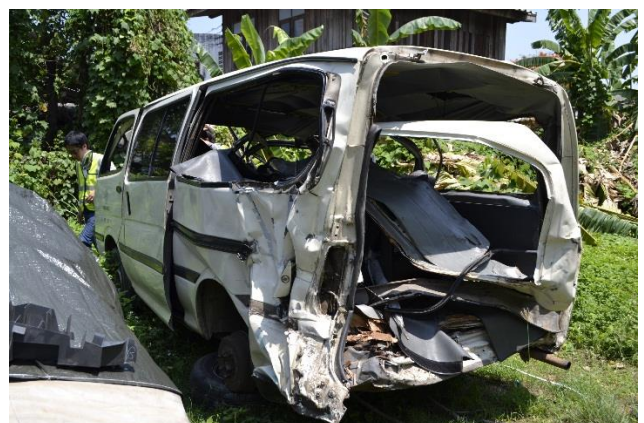
รูปที่ 15 สภาพความเสียหายของรถตู้

พบความเสียหายอย่างหนักบริเวณด้านหลังและด้านขวาของตัวรถ (รูปที่ 15-16) โดยที่รอยยุบตัวทางด้านหลังเกิดจากแรงกระแทกจากการชนของรถโดยสาร และการยุบตัวทางด้านข้างเกิดจากการชนเข้ากับวัตถุอันตรายข้างทาง (ต้นไม้, เสาป้าย และเสาไฟฟ้า) นอกจากนี้ ยังพบความเสียหายบริเวณด้านหน้า คือ กระจกหน้าแตก และประตูฝั่งคนขับเสียหายเนื่องจากการชน

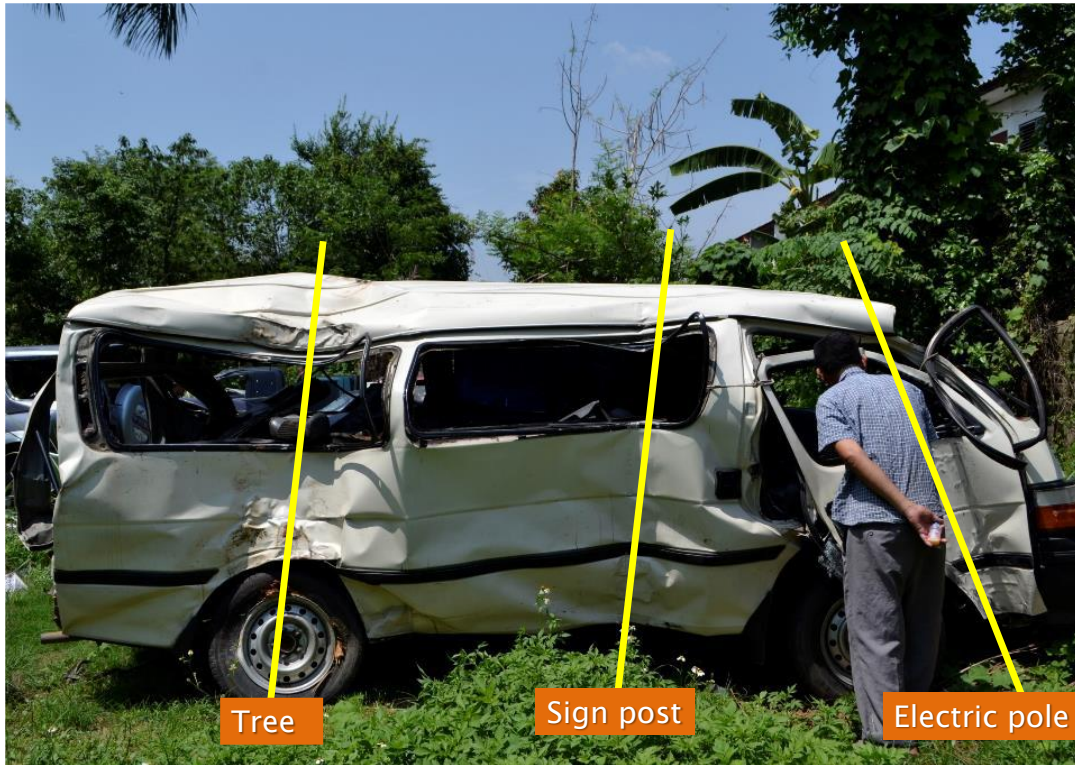
รูปที่ 16 สภาพรอยยุบบริเวณด้านขวาของตัวรถ

ความเสียหายทางด้านข้างเกิดขึ้นหลังจากที่รถโดยสารชนเข้ากับด้านท้ายของตัวรถ ทำให้รถเสียหลักและชนกับวัตถุอันตรายข้างทาง ได้แก่ ต้นไม้, เสาป้าย และเสาไฟฟ้า ซึ่งทำให้เกิดรอยยุบตัวที่แตกต่างกัน 3 รูปแบบ (รูปที่ 16) โดยรอยยุบตัวจากการชนต้นไม้ และเสาไฟฟ้ามีขนาดลึกที่สุด คือ 25 เซนติเมตร และรอยยุบตัวที่เกิดจากการชนเสาป้ายมีขนาดลึกที่สุด 15 เซนติเมตร ส่วนทางด้านท้ายรถยุบตัวเข้าไปลึก 14 เซนติเมตร แผนภาพแสดงขนาดรอยยุบตัว แสดงในรูปที่ 17

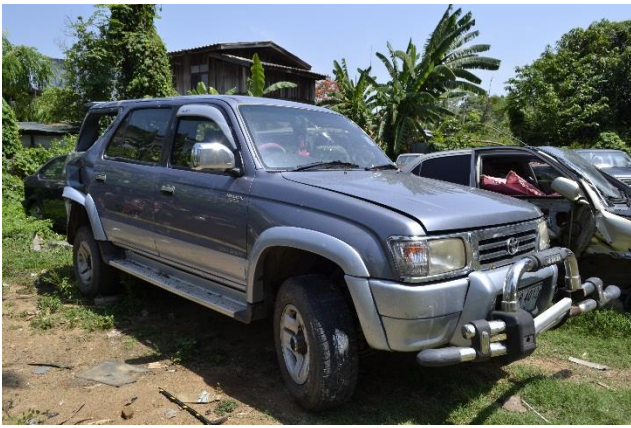
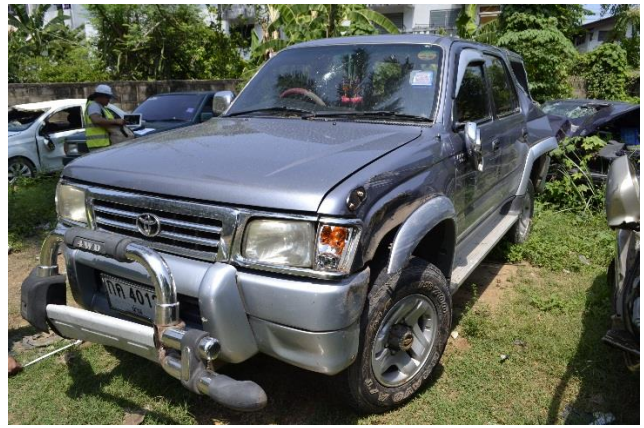
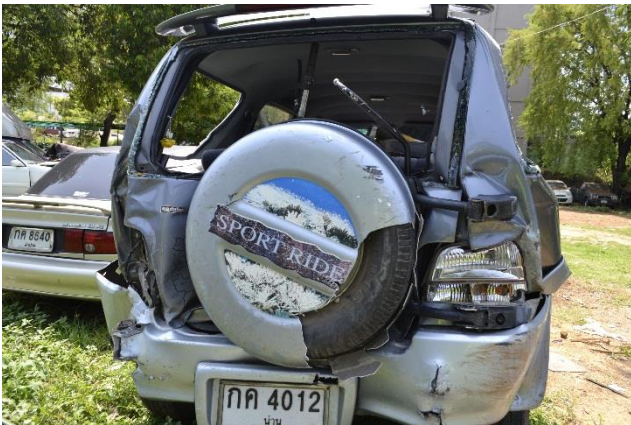
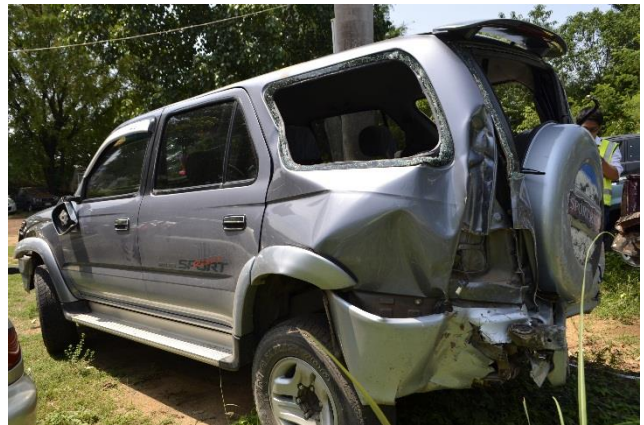
รูปที่ 19 สภาพความเสียหายของรถยนต์อเนกประสงค์ (V3)

ความเสียหายหลักเกิดขึ้นบริเวณด้านท้ายของตัวรถ เนื่องจากถูกรถโดยสารชน วัตรอยยุบตัวสูงสุดได้ 23 เซนติเมตร ที่ระดับความสูง 45 เซนติเมตรจากพื้นดิน กระงกและกั้นชนด้านท้ายรถแตก

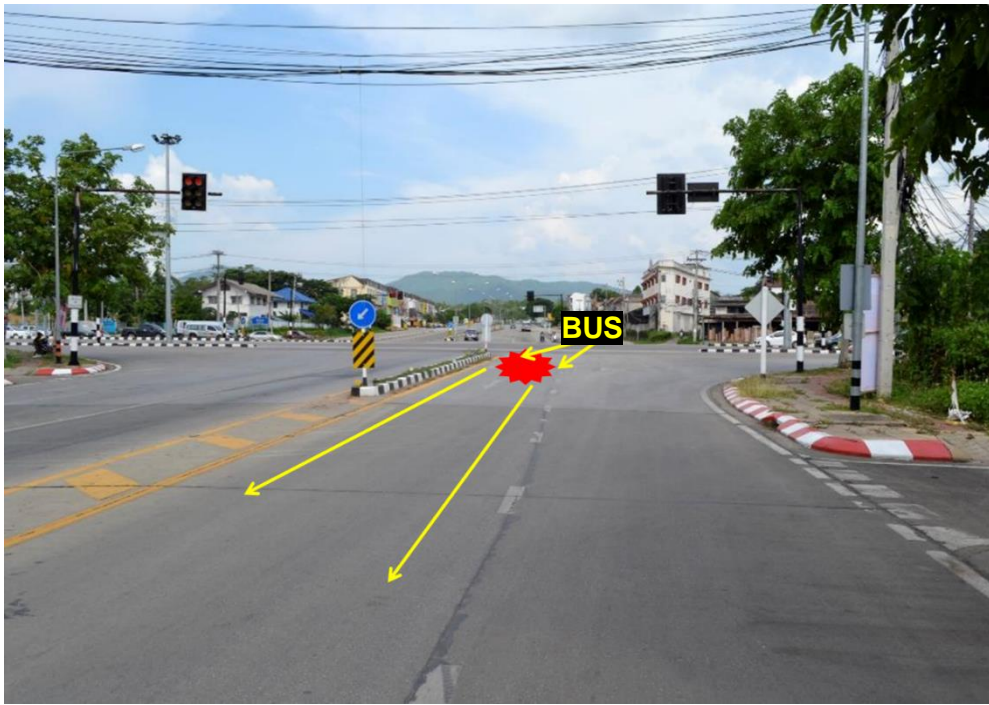
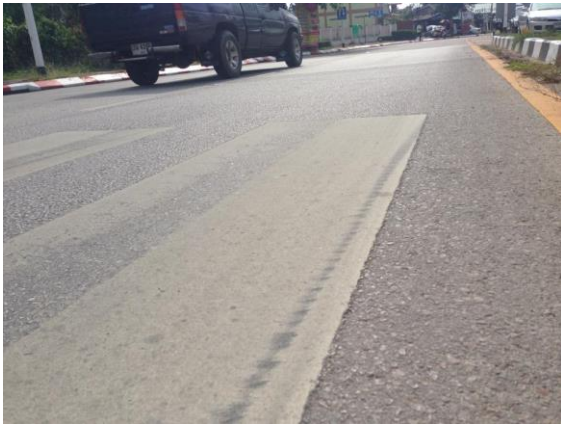
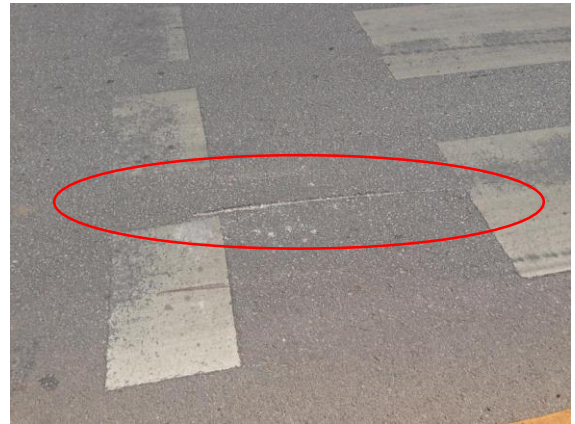
รูปที่ 28 หลักฐานในที่เกิดเหตุแสดงจุดที่รถโดยสารชนกับรถตู้

จากการตรวจสอบกล้อง CCTV พบว่ารถโดยสารชนท้ายรถตู้บริเวณทางข้ามทางม้าลายฝั่งถนนทางหลวงหมายเลข 1019 (ฝั่งขาออกจากทางแยก) (รูปที่ 27) ซึ่งปรากฏเป็นรอยครูดลึกลงบนผิวจราจร และพบรอยล้อของรถตู้อยู่บนทางม้าลาย (รูปที่ 28) โดยจุดชนนี้ (POI) ใช้เป็นจุดอ้างอิงในการวัดระยะของหลักฐานอื่นๆ ในที่เกิดเหตุต่อไป

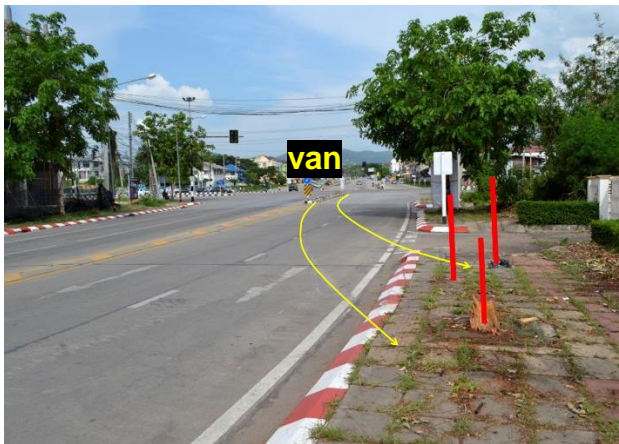
รูปที่ 30 ร่องรอยของเสาไฟและต้นไม้ข้างทางที่ถูกรถตู้ชน

หลังจากการชนครั้งแรก(รถโดยสารชนท้ายรถตู้) รถตู้เสียหลักชนกับวัตถุข้างทาง ได้แก่ ต้นไม้ เสาไฟ และเสาป้าย ซึ่งทำให้เกิดรอยยุบตัวขนาดใหญ่รอบตัวรถ และผู้โดยสารในรถได้รับบาดเจ็บ ผู้โดยสารบางส่วนได้รับบาดเจ็บสาหัสเนื่องจากกระเด็นออกนอกตัวรถหลังถูกชนอย่างรุนแรง โดยทั่วไปวัตถุข้างทางจะถูกออกแบบและกำหนดให้ตั้งอยู่ในจุดที่เหมาะสมและเมื่อมีรถเสียหลักออกนอกข้างทางมาชน จะต้องไม่ก่อให้เกิดอันตรายต่อคนขับและผู้โดยสาร ข้อค้นพบจากการสืบค้นสาเหตุการเกิดอุบัติเหตุ (TARC, 2007) แสดงให้เห็นว่ารถที่เกิดอุบัติเหตุ ส่วนมากคนขับและผู้โดยสารจะได้รับบาดเจ็บสาหัสและสภาพรถมีความเสียหายอย่างหนัก เกิดจากการที่รถเสียหลักออกนอกเส้นทางและจบลงด้วยการชนเข้ากับวัตถุอันตรายข้างทาง

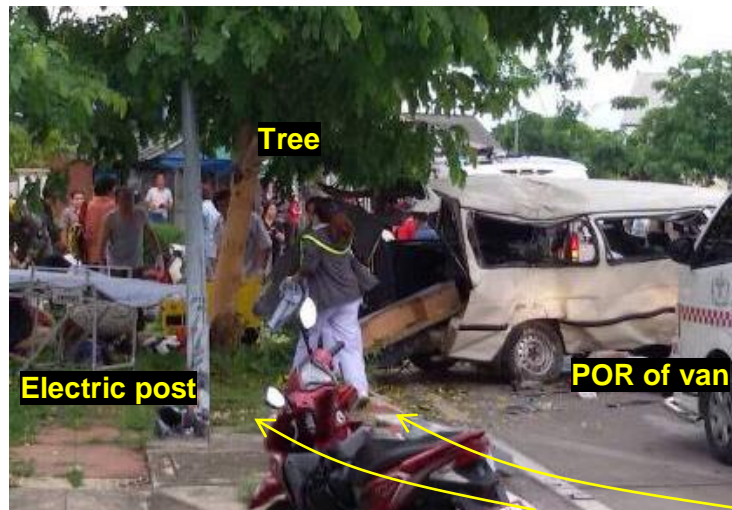
รูปที่ 32 สภาพความเสียหายของเสาไฟและต้นไม้ และจุดสุดท้าย (POR) ของรถตู้

หลังจากการชนครั้งแรก ส่งผลให้รถตู้เสียหลักและหมุนไปชนกับต้นไม้และเสาไฟข้างทางบริเวณด้านขวาของตัวรถ แรงกระแทกดังกล่าวทำให้รถตู้กลับเข้ามาหยุดอยู่ในช่องจราจรอีกครั้ง (รูปที่ 29) นอกจากนี้ยังพบหลักฐานอื่นๆ ในที่เกิดเหตุ ได้แก่ รอยล้อขนาดยาวจำนวนหลายรอยจากจุดที่เกิดการชนครั้งแรกจนถึงต้นไม้ข้างทาง ซึ่งแสดงให้เห็นว่า หลังจากการชนครั้งแรกรถตู้หมุนไปไกลกว่า 50 เมตร ในทิศทวนเข็มนาฬิกาก่อนที่จะชนเข้ากับต้นไม้ (รูปที่ 31) รูปที่ 30 และ 32 แสดงร่องรอยของต้นไม้และเสาไฟที่ถูกรถตู้ชน โดยจะเห็นรถตู้หยุดอยู่บริเวณใกล้เคียงกับต้นไม้ห่างจากจุดชน (POI) ประมาณ 52 เมตร

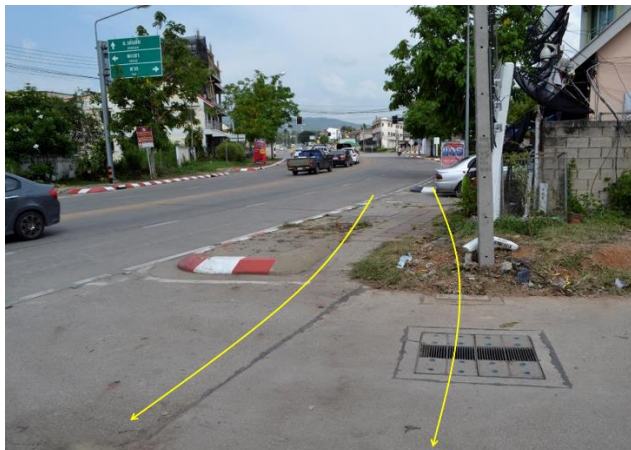
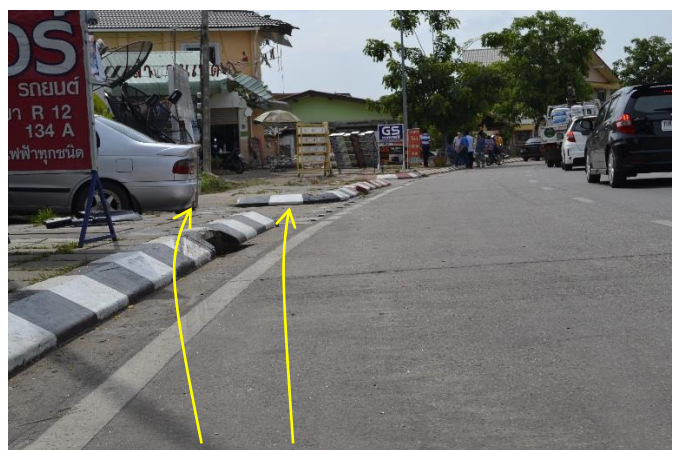
รูปที่ 34 รอยล้อของรถโดยสาร แสดงให้เห็นเส้นทางที่รถโดยสารหลุดออกจากผิวจราจร

รอยล้อของรถโดยสารปรากฏอยู่บนขอบทาง ซี่ให้เห็นจุดที่รถโดยสารหลุดออกจากผิวจราจร ดังแสดงในรูปที่ 34 และ 35

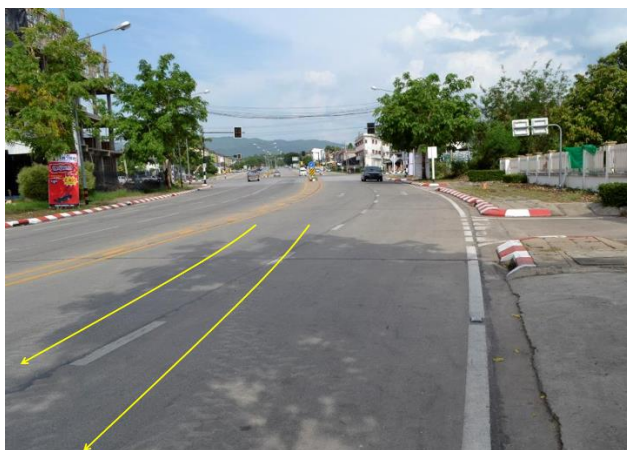
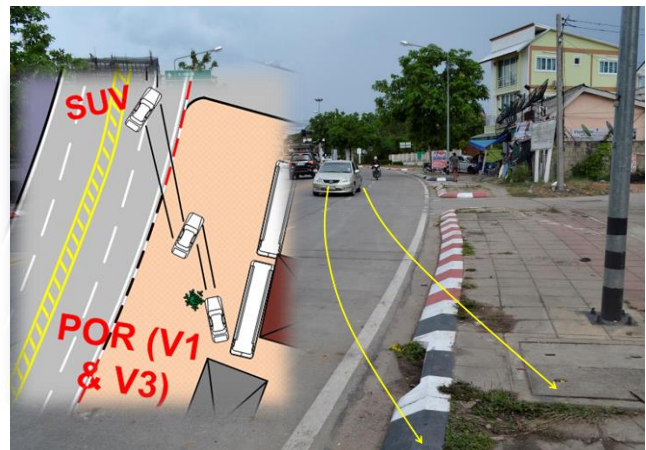
รูปที่ 36 เส้นทางการเคลื่อนที่ของรถยนต์อเนกประสงค์หลังชน (Post-crash)

รูปที่ 36 แสดงให้เห็นเส้นทางการเคลื่อนที่ของรถยนต์อเนกประสงค์หลังจากชนกับรถโดยสาร รถยนต์อเนกประสงค์เสียการควบคุมและหลุดออกจากผิวจราจรห่างจากจุดที่ถูกรถโดยสารชน ประมาณ 60 เมตร บนผิวจราจรมีรอยครูดและรอยล้อของรถยนต์อเนกประสงค์ซึ่งห่างจากจุดชน ไปถึงจุดสุดท้ายที่รถหยุด ทำให้ทีมสืบสวนอุบัติเหตุสามารถระบุเส้นทางที่รถยนต์อเนกประสงค์เคลื่อนที่หลังจากที่ถูกชนได้ ซึ่งหลังจากที่รถยนต์คันดังกล่าวถูกชนทำให้รถหมุนและไปหยุดอยู่ข้างรถโดยสารที่จุดสุดท้าย (POR V1&V3)
