# Case ID: 060811-01

## ลำดับเหตุการณ์

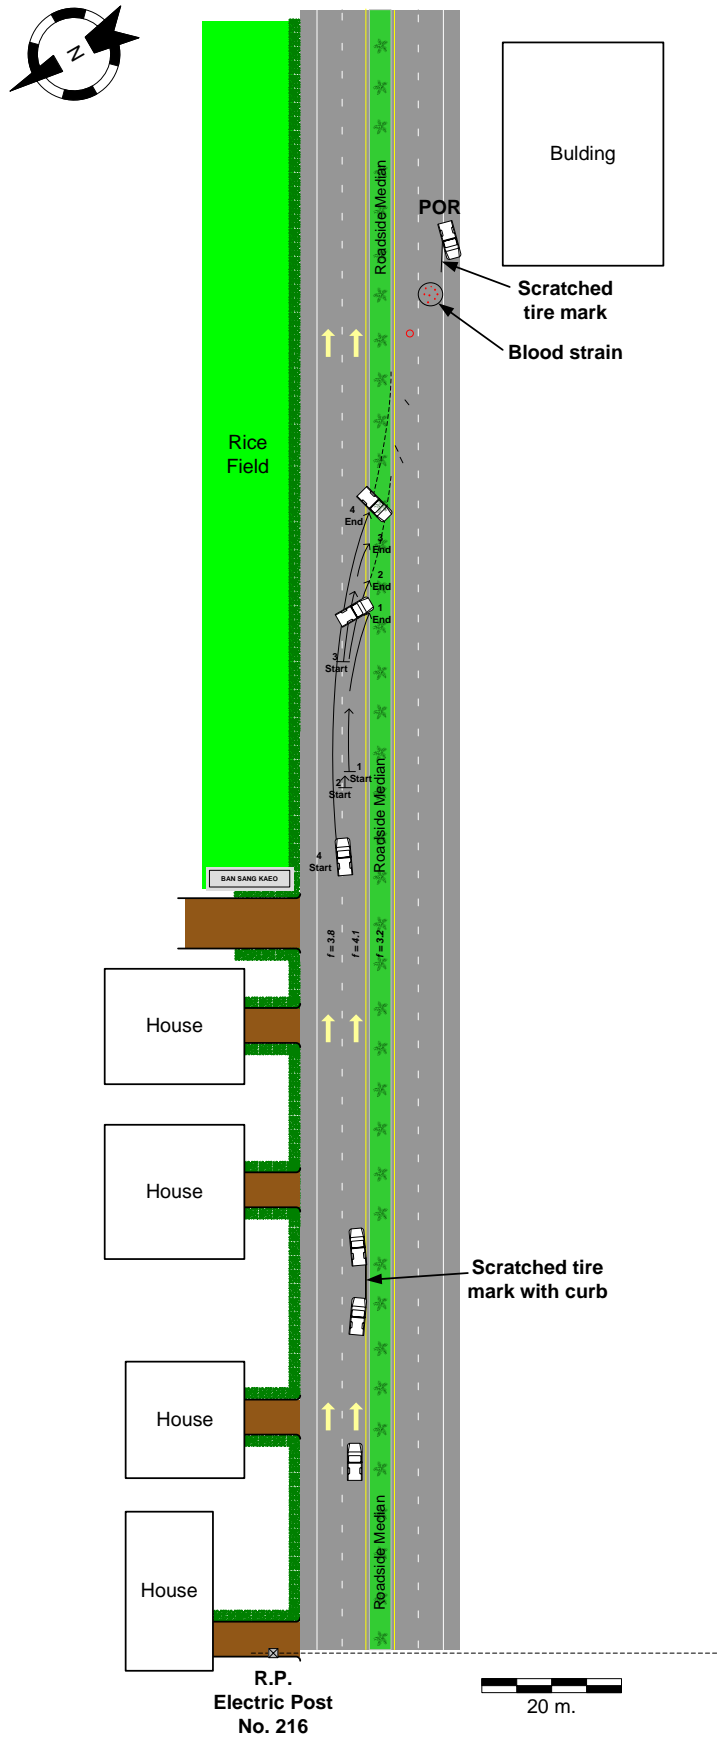
รูปที่ 3-2 ลักษณะการเกิดเหตุ

รถคันดังกล่าวออกเดินทางจาก จ.พระนครศรีอยุธยา ตั้งแต่เวลาประมาณ 19:00 น. ของคืนวันที่ 10 สิงหาคม ประมาณ 11 ชั่วโมงครึ่งก่อนเกิดเหตุ ผู้โดยสารคนหนึ่งได้ให้ข้อมูลกับศูนย์วิจัยอุบัติเหตุฯ ว่า รู้สึกว่ารถสั่นชกพังก่อนที่รถจะเสียหลัก หลังจากนั้นรถก็เกิดพลิกคว่ำข้ามไปในทิศทางฝั่งตรงข้าม (รูปที่ 3-2) เป็นเหตุให้ผู้โดยสารที่นั่งอยู่กระบะหลังกระเด็นหลุดออกจากตัวรถ

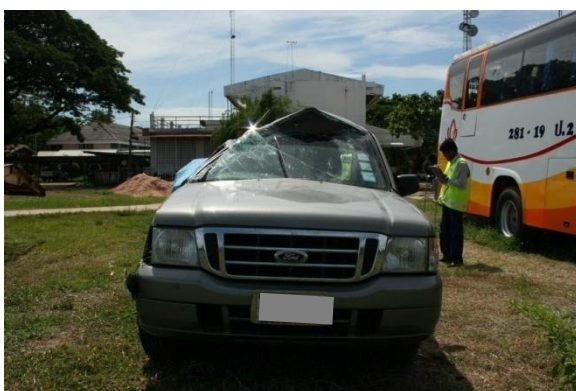
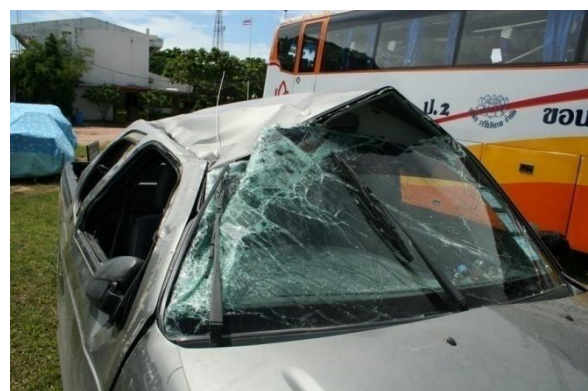
รูปที่ 3-3 สภาพความเสียหายของรถกระบะ

ความเสียหายหลักเกิดที่บริเวณด้านขวาบนของตัวรถ หลังคาบริเวณที่ติดกับเสา A ด้านขวาได้ยุบตัวลง เสา A B และ C ด้านขวาเอียงลาดเข้าไปในตัวรถ ส่งผลให้กระจกหน้ารถแตกเสียหาย ที่ตัวรถบริเวณด้านหน้าขวาเกิดรอยขีดข่วน ชุดไฟเลี้ยงขวาด้านหน้าเสียหายและหลุดออกจากตำแหน่ง กระจกห้องโดยสารด้านหลังหลุดออกจากตำแหน่ง ศูนย์วิจัยอุบัติเหตุ ประเมินความเสียหายตาม Collision Deformation Code (CDC) ได้เท่ากับ 02TY1HO5 ดังแสดงภาพความเสียหายโดยรวมของรถที่เกิดเหตุในรูปที่ 3-3

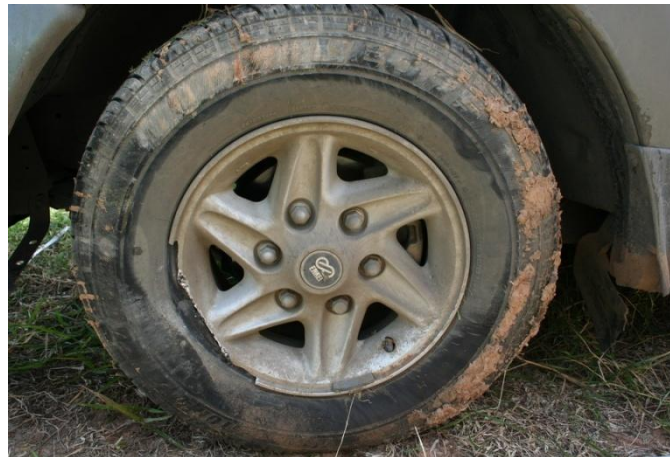
รูปที่ 3-4 ความเสียหายที่ล้อหน้าซ้าย

ล้อรถทั้งสี่ล้อใช้ยาง Bridgestone Leo 75 ขนาด 205/75 R 14C และ 109/107 C ความดันลมยางในขณะทำการตรวจสอบที่ล้อหน้าซ้าย หน้าขวา หลังซ้าย และหลังขวาได้เท่ากับ 46 46 44 42 ปอนด์ต่อตารางนิ้ว ตามลำดับ ดังแสดงในตารางที่ 3-12 ที่ล้อหน้าซ้ายได้รับความเสียหายเล็กน้อยที่กระทะล้อ ดังแสดงในรูปที่ 3-39

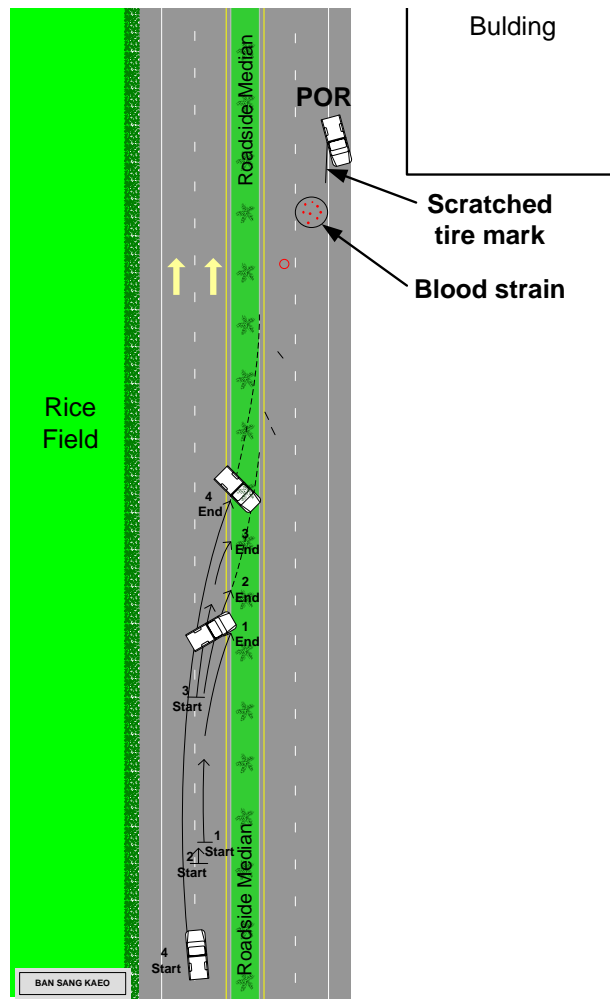
รูปที่ 3-7 รอยล้อไนท์ที่เกิดเหตุ

ในที่เกิดเหตุ พบรอยยางชุดเป็นรอยยาวที่คันทหินเกาะกลาง ที่ระยะ 50.5 เมตร จากจุดอ้างอิง (เสาไฟฟ้า หมายเลข 216) ความกว้างรอยดังกล่าวเท่ากับ 6.1 เมตร หลังจากนั้นอีกประมาณ 56.2 เมตร พบรอยล้อรถสี่ล้อ ในช่องจราจรทิศทางฝั่งเดียวกัน ดังแสดงในรูปที่ 3-7

จากการตรวจสอบและประเมินรอยล้อดังกล่าวอย่างละเอียด พบว่ารอยดังกล่าวเป็นรอยไถล (yaw mark) ที่เกิดจากทั้งสี่ล้อ เมื่อพิจารณาจากขนาด จำนวนล้อ และทิศทางเคลื่อนที่ของรถ สามารถวิเคราะห์ได้ว่า รถที่เกิดเหตุเสียหลักและหมุนในทิศทางตามเข็มนาฬิกา รอยล้อทางซ้ายสุด (รอยที่ 4 ในรูปที่ 3-7) คือ ล้อหน้าซ้าย ส่วนรอยล้อที่ขนานไปกับรอยที่ 4 ได้แก่ รอยที่ 2 ซึ่งก็คือล้อหน้าขวา เนื่องจากอยู่ที่เพลลาเดียวกัน ส่วนที่เหลือคือรอยล้อที่ 1 และ 3 คือ ล้อหน้าขวาและล้อหลังขวาตามลำดับ รายละเอียดของรอยล้อต่างๆ ในที่เกิดเหตุ แสดงในตารางที่ 3-4

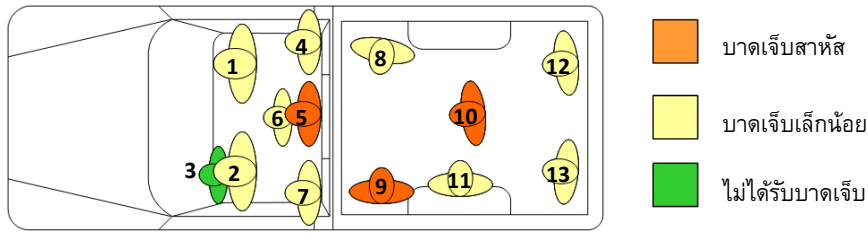
รูปที่ 3-8 ตำแหน่งที่นั่งและความรุนแรงการบาดเจ็บ

จากผู้ประสบอุบัติเหตุรวมทั้งสิ้น 13 คน ประกอบด้วยผู้ขับขี่ ผู้โดยสารสองคนนั่งในเบาะผู้โดยสารตอนหน้า (เด็กชายอายุ 10 ปีนั่งบนตักผู้ใหญ่) ผู้โดยสารสี่คนหนึ่งที่เบาะนั่งแคบ ส่วนผู้โดยสารที่เหลือหกคนหนึ่งที่กระบะหลัง ซึ่งทั้งหมดคนได้กระเด็นหลุดออกจากตัวรถในขณะที่รถพลิกคว่ำ สำหรับผู้โดยสารที่ได้รับบาดเจ็บสาหัสหนึ่งอยู่ในตำแหน่งที่ 5 ในที่นั่งแคบ และที่ 9 และ 10 ในกระบะหลัง ดังแสดงในรูปที่ 3-8 รายละเอียดการบาดเจ็บของผู้บาดเจ็บทั้งหมดแสดงในตารางที่ 3-5

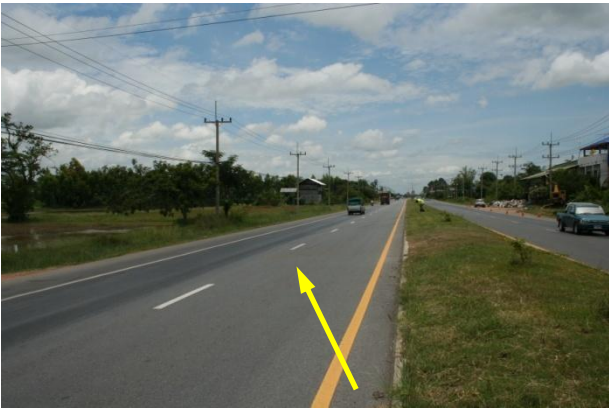
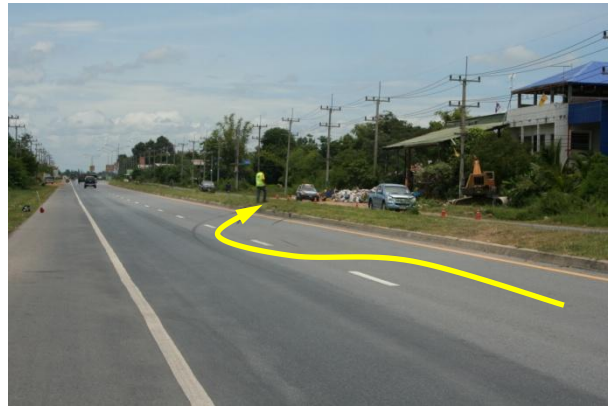
**รูปที่ 3-12 การควบคุมรถของผู้ขับขี่ในกรณีฉุกเฉิน**

หลังจากที่ชน (แฉลบ) เข้ากับคันหินเกาะกลางแล้ว รถได้เบี่ยงออกไปทางด้านซ้ายของถนน ก่อนจะเสียหลักไถลและพุ่งเข้าไปชนคันหินเกาะกลางอีกครั้งหนึ่ง ดังแสดงในรูปที่ 3-12 เหตุการณ์ดังกล่าวประเมินได้ถึงความสามารถของผู้ขับขี่ที่จะดึงรถกลับเข้าสู่แนวทางวิ่งหลังจากเสียหลักแฉลบคันหิน แต่การควบคุมพวงมาลัยเกินความสามารถของรถที่จะรองรับได้ (Over Steering) ในลักษณะนี้ส่งผลให้เกิดแรงหมุน เป็นเหตุให้รถเสียหลักพลิกคว่ำ

ทิศทางของรถหลังแฉลบคันหิน

ทิศทางของรถหลังเสียการควบคุม

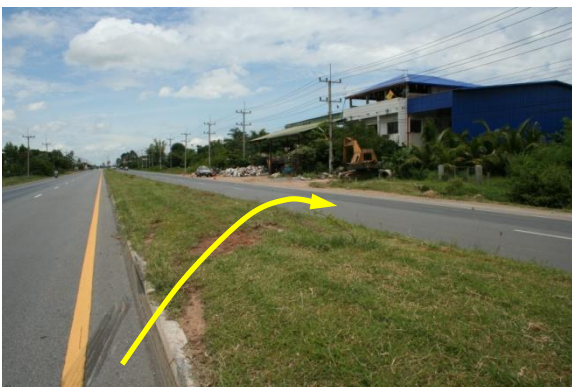
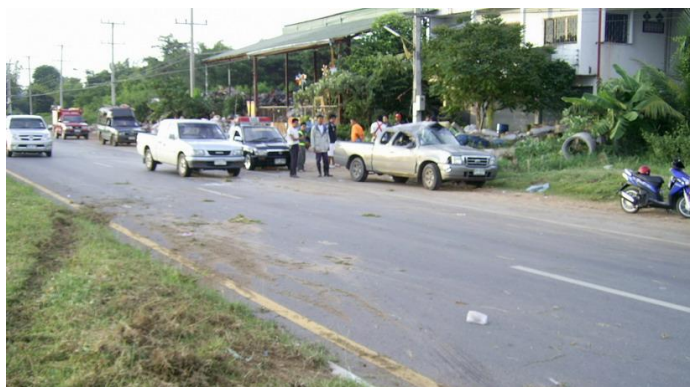
**รูปที่ 3-13 หลักฐานที่เกี่ยวข้องกับการพลิกคว่ำ**

หลังจากรถพุ่งชนคันหินในครั้งที่สอง เป็นเหตุให้รถเกิดการพลิกคว่ำครบหนึ่งรอบ (360 องศา) และเข้าไปอยู่ในช่องทางฝั่งตรงข้าม จากรอยล้อทั้งสี่ล้อและความเสียหายของกระทะล้อหน้าซ้ายบ่งบอกว่ารถเสียหลักพลิกคว่ำทางด้านซ้ายของรถ และหมุนตามเข็มนาฬิกา เป็นเหตุให้รถหันหน้ากลับมาอยู่ในทิศทางตรงกันข้ามกับที่วิ่งมา (รูปที่ 3-13)

หมุนข้ามเกาะกลางไปยังฝั่งตรงข้าม

จุดสุดท้าย (point of rest) นั้น รถหันหน้ากลับมา

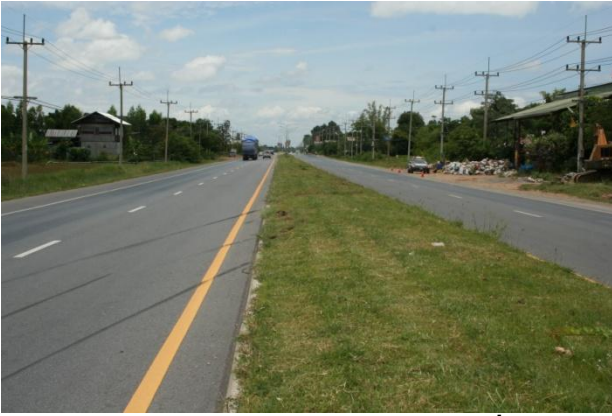
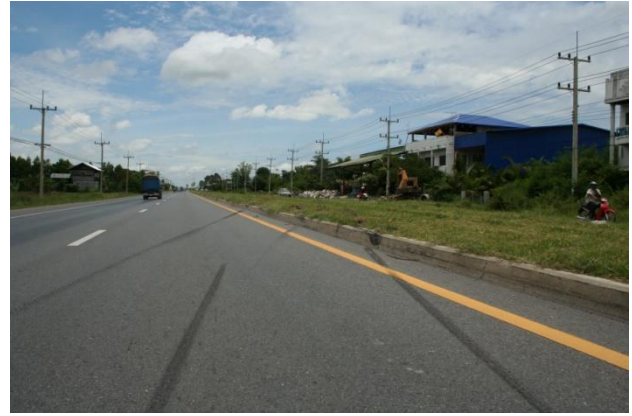
รูปที่ 3-14 การวิเคราะห์รอยไถล

รอยไถลที่เกิดขึ้นดังรูปที่ 3-14 ช่วยให้สามารถวิเคราะห์ความเร็วของรถก่อนการพลิกคว่ำได้ โดยพิจารณาจากองค์ประกอบของรอยล้อต่างๆ เช่น ความยาวแนวเส้นตรง ระยะกึ่งกลาง และรัศมี ร่วมกับองค์ประกอบของถนน ได้แก่ สัมประสิทธิ์แรงเสียดทาน ความชันผิวทาง ดังแสดงในตารางที่ 3-6
