Case ID: 060815-01

ลำดับเหตุการณ์

เมื่อวันที่ 15 สิงหาคม พ.ศ. 2549 เวลาประมาณ 14:24 น. หลังฝนหยุดตก ได้เกิดอุบัติเหตุรถกระบะพลิกคว่ำอยู่บนเกาะกลางถนนบนทางหลวงหมายเลข 209 อ.เขียงยืน จ.มหาสารคาม ดังแสดงจุดเกิดเหตุในรูปที่ 3-1

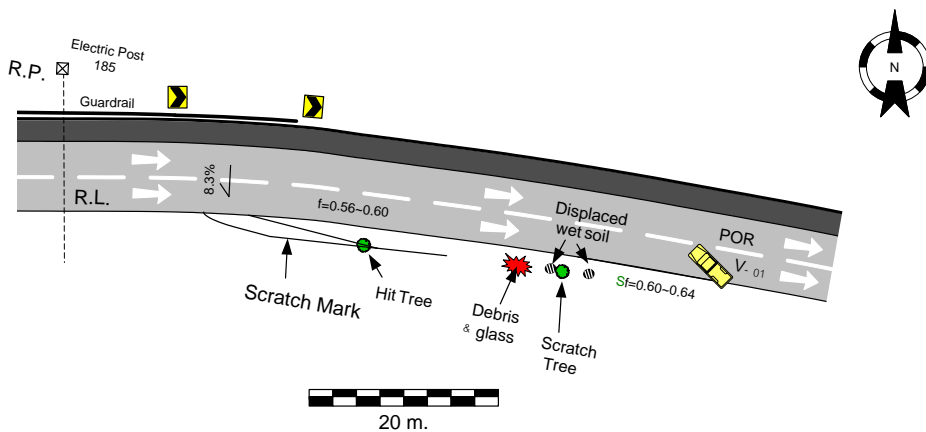
รูปที่ 3-2 ลักษณะการเกิดเหตุ

ผู้ขับขี่ซึ่งเดินทางมาคนเดียว ให้ข้อมูลกับทีมงานของศูนย์วิจัยอุบัติเหตุฯ ว่าขณะเกิดเหตุตนได้ขับขึ้นรถเพื่อเข้าโค้งขวา แต่รถเกิดเสียหลักกระทันหันเกิดการพลิกคว่ำ (รูปที่ 3-2) และได้รับบาดเจ็บเล็กน้อยที่บริเวณไหล่และหัวไหล่ด้านขวา แต่ปฏิเสธที่จะเข้ารับการรักษาที่โรงพยาบาล

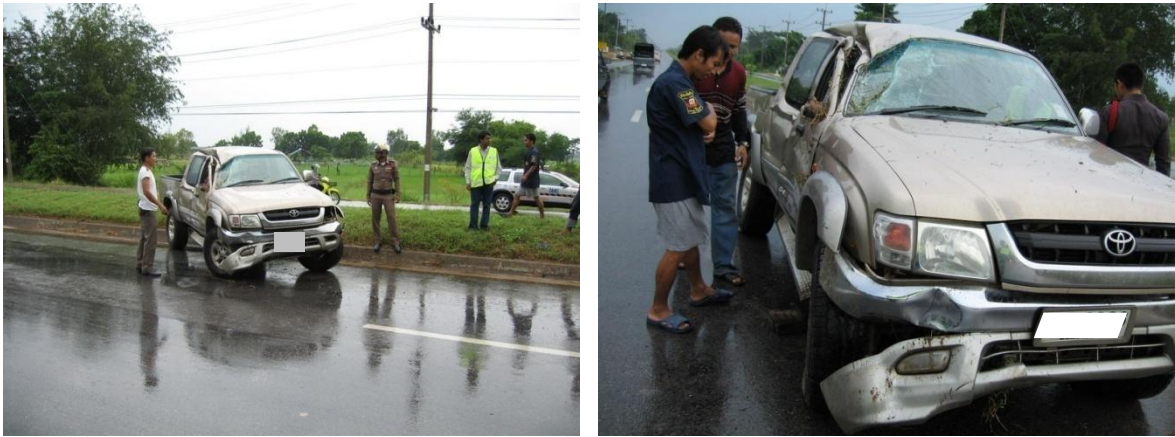
รูปที่ 3-3 สภาพความเสียหายของรถกระบะ

รถได้รับความเสียหายหลักบริเวณตัวรถด้านขวา โดยเฉพาะอย่างยิ่งบริเวณประตูด้านผู้ขับขี่ไปจนถึงที่นั่งแคปที่ผู้ขับขี่เข้าไปด้านใน ดังแสดงในรูปที่ 3-3 เสาค A ฝั่งขวาบุตัวไปในทิศทางเดียวกันกับหลังคา ทำให้กระจกหน้าได้รับความเสียหาย กันชนหน้าบริเวณด้านขวาหลุดออกจากตำแหน่งเช่นเดียวกับกระจกมองหลังด้านขวา ส่วนทางด้านซ้าย ไฟหน้าและไฟเลี้ยวได้รับความเสียหายหลุดออกจากตัวรถ ศูนย์วิจัยอุบัติเหตุ ประเมินความเสียหายตาม Collision Deformation Code (CDC) ได้เท่ากับ **02RY1AO3**

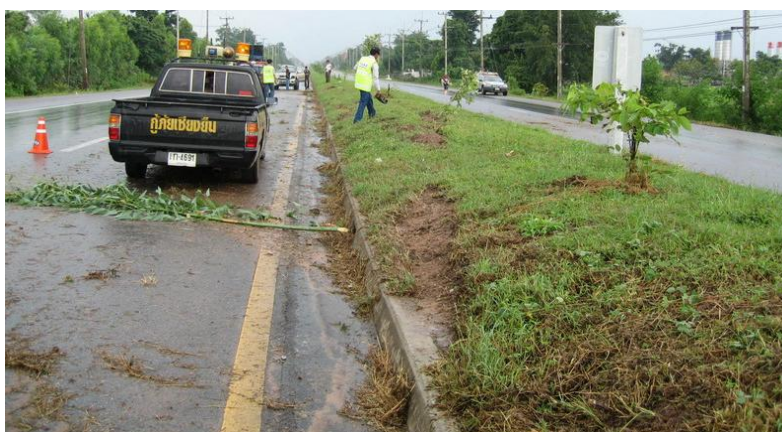
รูปที่ 3-7 สภาพที่เกิดเหตุ

เสาไฟฟ้าหมายเลข 185 ได้ถูกกำหนดให้เป็นจุดอ้างอิงของอุบัติเหตุครั้งนี้ จากการตรวจสอบอย่างละเอียด ไม่พบรอยล้อของรถคันดังกล่าวในบริเวณที่เกิดเหตุ พบเพียงรอยขีดของผิวหญ้าที่เกาะกลางถนนในทิศทางการพลิกคว่ำของตัวรถ รอยดังกล่าวเริ่มในตำแหน่งที่ห่างจากจุดอ้างอิง 14.7 เมตร โดยมีระยะทางโดยรวมทั้งสิ้น 66.8 เมตร นอกจากนี้ พบความเสียหายของต้นไม้ขนาดเล็กที่เกาะกลางด้วยหนึ่งต้น ดังแสดงในรูปที่ 3-7

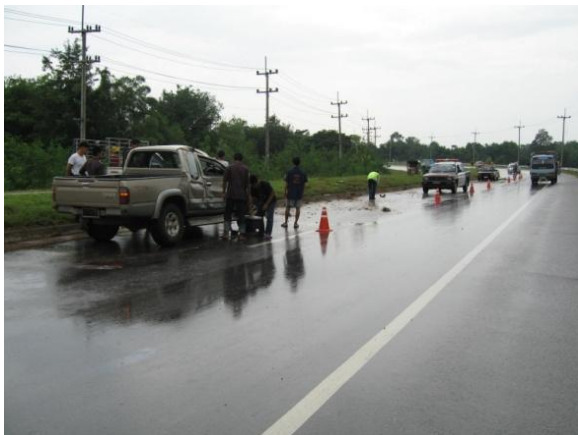
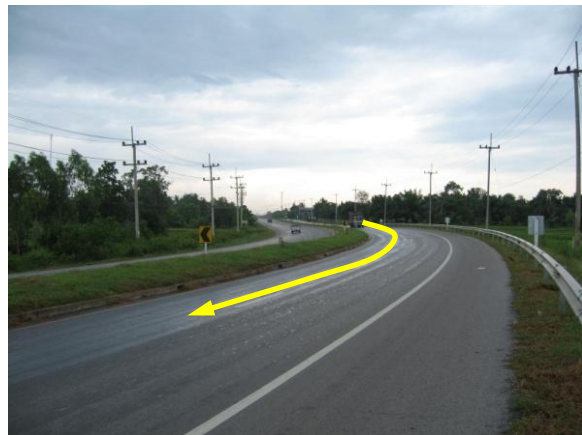
รูปที่ 3-8 สภาพพื้นผิวที่เปียกในบริเวณทางโค้ง

จุดดังกล่าวเป็นทางโค้งแนวราบ (Horizontal Curve) รัศมีโค้ง 377.5 เมตร (รูปที่ 3-8) ความลาดเอียงโค้งเท่ากับ 8.3% ก่อนเกิดเหตุได้มีฝนตกลงมาเป็นเหตุให้พื้นถนนเปียก สัมประสิทธิ์แรงเสียดทานพื้นถนนที่วัดได้หลังเกิดเหตุเท่ากับ 0.56-0.60 น้อยกว่าพื้นผิวแห้งที่มีค่าสัมประสิทธิ์แรงเสียดทานเท่ากับ 0.76-0.80 (วัดจากอุบัติเหตุเมื่อวันที่ 11 สิงหาคม พ.ศ. 2549)

เป็นที่ทราบกันดีอยู่แล้วว่า ในขณะที่พื้นถนนเปียกความเสี่ยงในการเกิดอุบัติเหตุจะสูงตามไปด้วย การศึกษาของ Transport Department ในประเทศอังกฤษพบว่า หากสัมประสิทธิ์แรงเสียดทานพื้นถนนลดลง 25% จะทำให้เพิ่มความเสี่ยงในการเกิดอุบัติเหตุขึ้น 20 เท่า และหากสัมประสิทธิ์แรงเสียดทานพื้นถนนลดลง 50% จะทำให้เพิ่มความเสี่ยงในการเกิดอุบัติเหตุขึ้นถึง 300 เท่า

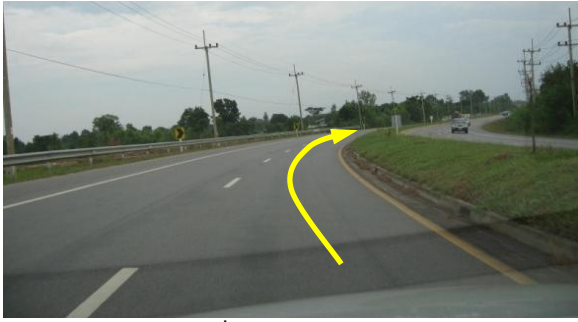
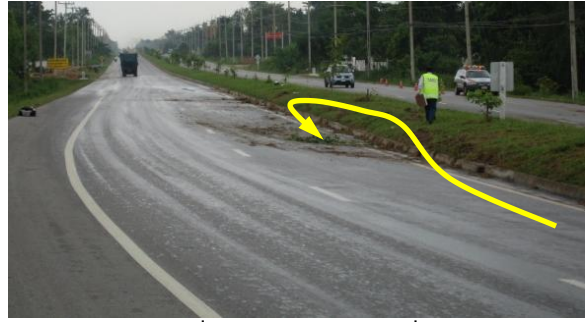
รูปที่ 3-9 แนวทางการวิ่งของรถก่อนและขณะพลิกคว่ำ

จากแนวทางการวิ่งของรถดังแสดงในรูปที่ 3-9 เห็นได้ว่าผู้ขับขี่ควบคุมรถให้เข้าโค้งลึกกว่ารัศมีโค้ง (Over Steering) ซึ่งเป็นพฤติกรรมที่เห็นได้ทั่วไปขณะที่รถวิ่งเข้าโค้ง ซึ่งแนวทางการวิ่งของล้อหลังไม่วิ่งไปตามแนวทางการวิ่งของล้อหน้า (ไม่ได้หมายถึงวิ่งทับรอยกัน) แต่กลับไถลออกไปข้างนอกโค้ง เป็นเหตุให้รถเกิดการพลิกคว่ำ

เพื่อแก้ปัญหาในการเข้าโค้งแล้วรถเสียหลักพลิกคว่ำ EURONCAP ได้พัฒนาระบบควบคุมการทรงตัวของรถ (Stability Control) เป็นอุปกรณ์อิเล็กทรอนิกส์ที่จะตรวจสอบการทรงตัวของรถในขณะที่รถเปลี่ยนทิศทางการเคลื่อนที่โดยระบบจะตัดหรือเพิ่มกำลังเบรคในแต่ละล้อแตกต่างกันเมื่อพบว่ารถเริ่มเสียการทรงตัว ระบบนี้ถูกนำมาใช้ควบคู่กับเทคโนโลยีอื่นๆ เช่น ระบบเบรค ABS และระบบควบคุมแนวทางการวิ่ง

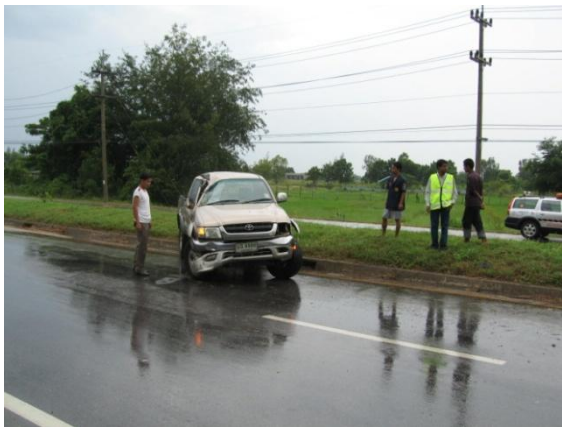
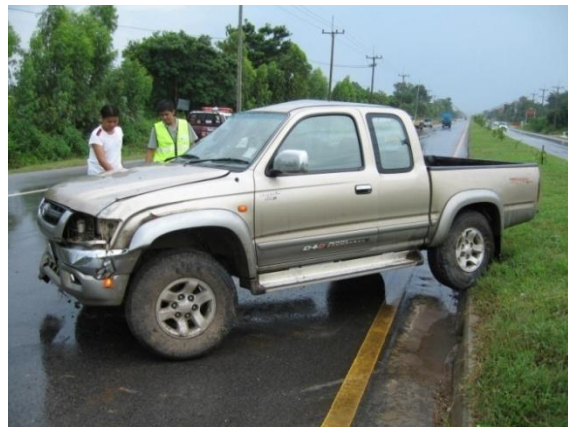
รูปที่ 3-10 จุดสุดท้ายของรถหลังเกิดการพลิกคว่ำ

หลังเสียหลัก รถได้พุ่งเข้าชนคันหินเกาะกลางและพลิกคว่ำ 360 องศาหรือครบหนึ่งรอบ รูปที่ 3-10 แสดงให้เห็นถึงจุดสุดท้าย (Point of Rest) ของรถกระบะ โดยหันหน้ากลับมาทางที่รถวิ่ง ส่วนหน้าอยู่บนช่องทางวิ่ง ส่วนล้อหลังซ้ายหยุดอยู่บนคันหินเกาะกลาง ความเสียหายหลักอยู่ที่ด้านขวาของตัวรถ
