Case ID: 080915-01

ลำดับเหตุการณ์

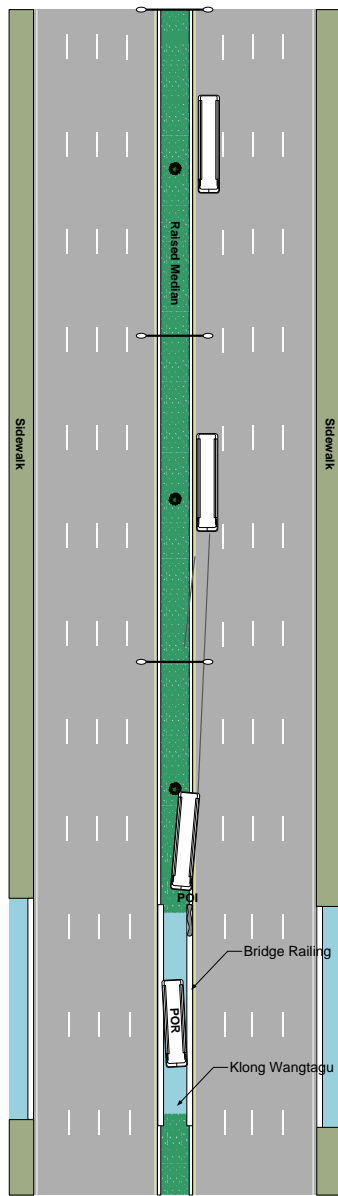
รูปที่ 3-2 แผนผังการชน

เมื่อเวลาประมาณ 7:30 น. ของวันที่ 15 กันยายน พ.ศ. 2551 เกิดอุบัติเหตุรถโดยสารประจำทางสายสุพรรณบุรี-กรุงเทพฯ เสียการควบคุมขณะวิ่งอยู่บนทางหลวงหมายเลข 321 บริเวณกิโลเมตรที่ 63+100 ก่อนถึงจ.นครปฐม ประมาณ 5 กม. (รูปที่ 3-1) ซึ่งก่อนเกิดเหตุรถคันดังกล่าววิ่งออกจากจ.สุพรรณบุรีและจอดรับผู้โดยสารมาตลอดทาง รวมมีผู้โดยสารทั้งสิ้น 71 คน เมื่อถึงจุดเกิดเหตุ รถได้เสียหลักป็นเกาะกลางถนนและพุ่งเข้าชนกำแพงราวสะพานข้ามคลองวังตะกู่ ทำให้ส่วนหน้าของรถพุ่งลงไปในคลองและส่วนท้ายของรถค้างอยู่บนราวสะพาน ดังแสดงลำดับเหตุการณ์ในรูปที่ 3-2 เป็นเหตุให้มีผู้เสียชีวิต 7 ราย บาดเจ็บสาหัส 44 ราย และบาดเจ็บเล็กน้อย 20 ราย

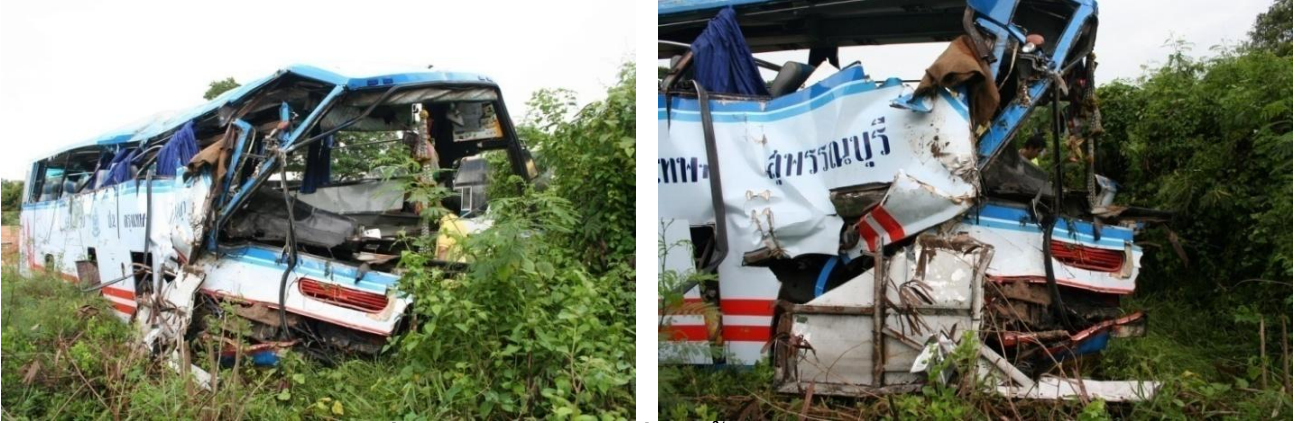
รูปที่ 3-4 ความเสียหายที่เกิดขึ้นบริเวณด้านหน้า

รถได้รับความเสียหายอย่างหนักที่บริเวณส่วนหน้า เกิดการยุบตัวตั้งแต่เสา A ไปจนถึงที่นั่งผู้ขับขี่ เสาโครงสร้างห้าต้นได้รับความเสียหายและเอนไปด้านหลังทำให้โครงสร้างหลังคายุบตัว ส่วนฝั่งซ้ายได้รับความเสียหายนับตั้งแต่เสา A ไปจนถึงบันไดทางขึ้นด้านหน้า กระบอกแตกทุกบาน **รูปที่ 3-4** แสดงความเสียหายที่ด้านหน้าของรถ ส่วนระบบช่วงล่างได้รับความเสียหายหลุดออกจากตัวรถ

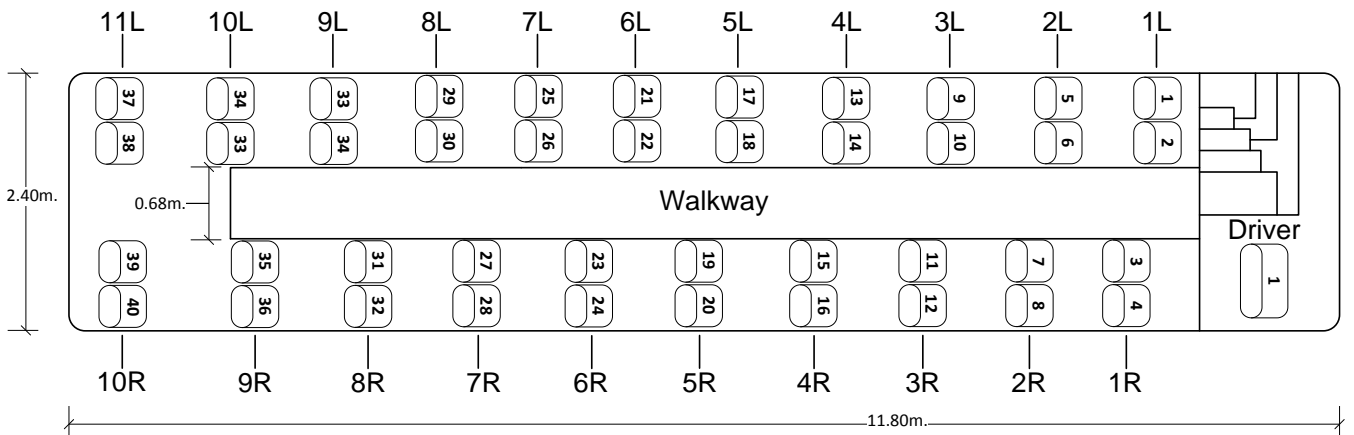
รูปที่ 3-5 การจัดเรียงเบาะนั่ง

เบาะนั่งผู้โดยสารติดตั้งทั้งหมด 11 แถว แถวละ 2 คู่ (**รูปที่ 3-5**) แต่ละคู่นยึดติดกับตัวรถโดยใช้ตะขอยึดกับพื้นช่องทางเดินหนึ่งจุด และใช้น็อตขันยึดติดกับราวเหล็กที่ติดอยู่ผนังตัวรถอีกหนึ่งจุด (**รูปที่ 3-6**) ทั้งนี้ มีเพียงเบาะที่นั่งด้านหลังสุดเท่านั้นที่ยึดติดกับพื้นรถอย่างถาวร หลังเกิดอุบัติเหตุ พบว่าเบาะที่นั่งตำแหน่งที่ 1L 2L 3L 4L 6R และ 8L หลุดออกจากจุดยึด

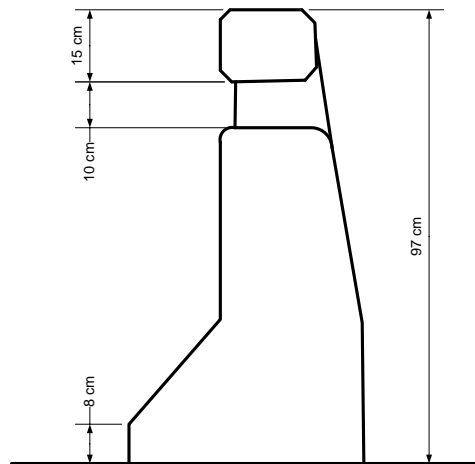
รูปที่ 3-7 ขนาดของกำแพงคอนกรีตราวสะพาน

สะพานข้ามคลองวังตะกอบบริเวณกิโลเมตรที่ 63+052 เป็นสะพานคอนกรีตยาว 27 ม. มีความสูงจากผิวน้ำถึงพื้นผิวถนน 4 ม. (วัดในวันที่เกิดเหตุ) ที่ขอบราวสะพานทั้งสองทิศทางมีการติดตั้งกำแพงคอนกรีตกันไม่ให้รถที่เสียหลักตกลงไปในคลอง กำแพงคอนกรีตมีความสูง 97 ซม. ที่ช่องใต้ขอบบนของราวสะพานเว้นเป็นช่องทุกๆ ระยะ 10 ซม. (รูปที่ 3-7) บริเวณปลายแต่ละด้านไม่มีการปรับปรุงปลายกำแพงเพื่อความปลอดภัย

เหตุการณ์ที่ทำให้อุบัติเหตุครั้งนี้ร้ายแรงมากที่สุดคือเหตุการณ์ที่รถโดยสารพุ่งชนกำแพงราวสะพานความสูง 97 ซม. ตั้งอยู่ห่างจากขอบถนน 30 ซม. ทำให้ตอนหน้าของรถได้รับความเสียหายอย่างมาก และราวสะพานได้รับความเสียหายพอสมควร

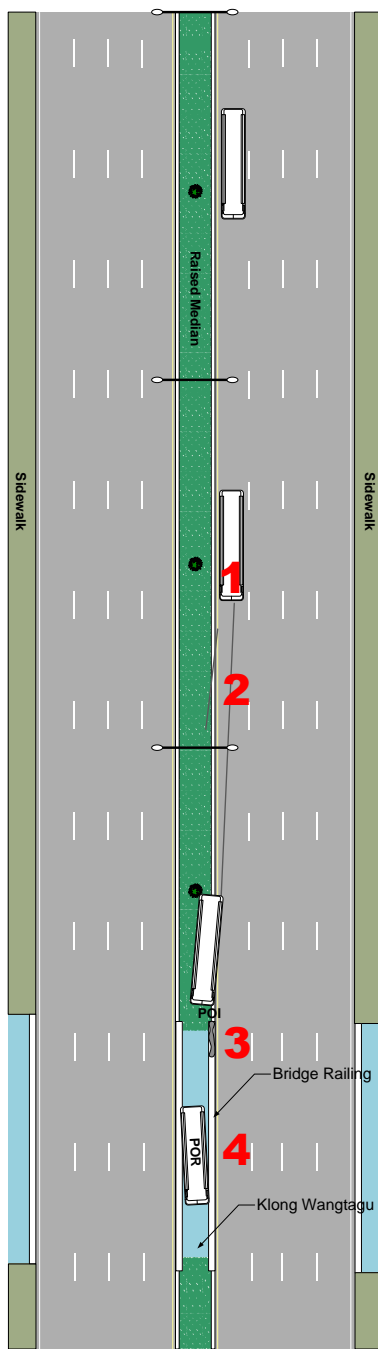
รูปที่ 3-8 หลักฐานต่างๆ ในที่เกิดเหตุ

จากหลักฐานต่างๆ ในที่เกิดเหตุดังแสดงในรูปที่ 3-8 พบว่ารถหลุดออกจากช่องทางวิ่งและชนกับคั่นหินที่ระยะทาง 45.5 ม. ก่อนจะถึงกำแพงราวสะพาน (จุดที่ 1) หลังจากทีรถวิ่งไปอีก 35 ม. พบรอยครูดบนคั่นหินซึ่งเป็นรอยกระทบจากของแข็ง (จุดที่ 2) และรถได้พุ่งเข้าชนกำแพงราวสะพานซึ่งไม่ได้มีการปรับปรุงปลาย (จุดที่

3) ทำให้เกิดความเสียหายที่ปลายกำแพงราวสะพานเป็นทางยาว 14 เมตร (จุดที่ 4) และเสาไฟฟ้าที่ติดตั้งอยู่บนราวสะพานดังกล่าวได้รับความเสียหายทั้งสองต้น

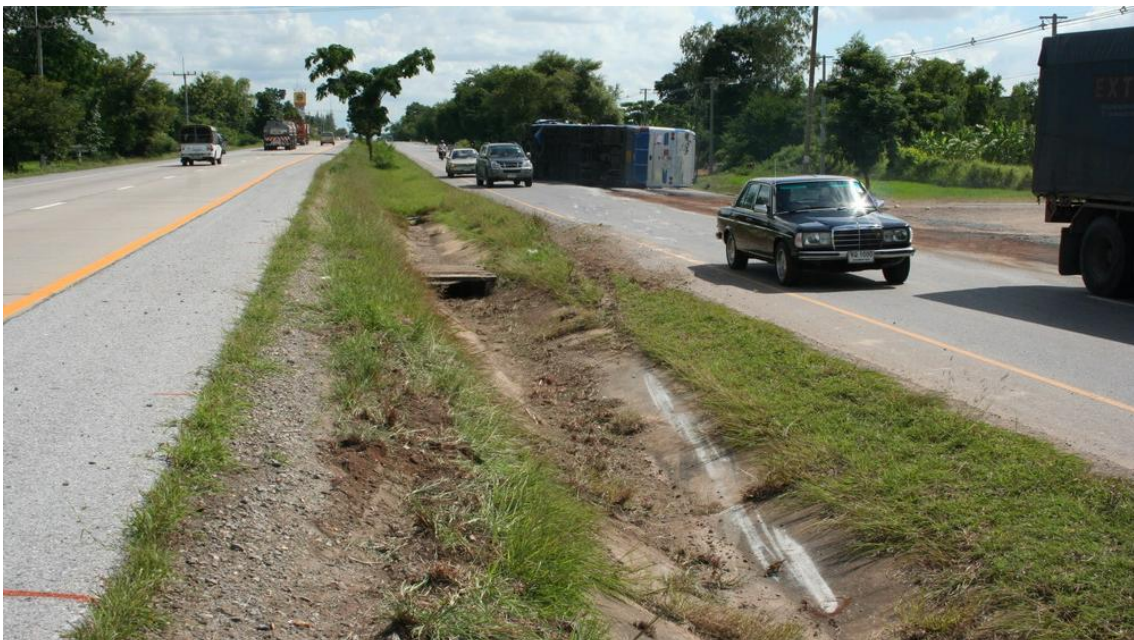
รูปที่ 3-9 เหตุการณ์ที่อาจเกิดขึ้นได้ในกรณีไม่มีอุปกรณ์กัน

นอกจากประเด็นเรื่องขาดการปรับปรุงปลายราวสะพานแล้ว ประเด็นคำถามที่ว่า หากรถเกิดเสียหลักก่อนถึงราวสะพานแล้วพุ่งข้ามไปยังถนนฝั่งตรงข้าม เหตุการณ์ของอุบัติเหตุจะเปลี่ยนไปหรือไม่ อย่างไร หรืออาจเกิดอุบัติเหตุในลักษณะดังเช่นรูปที่ 3-9 ได้ ซึ่งประเด็นเรื่องการติดตั้งอุปกรณ์กันบนถนนที่ใช้ความเร็วสูงได้นี้จะกล่าวถึงรายละเอียดในบทที่ 5 ต่อไป
