Case ID: 060816-01

ลำดับเหตุการณ์

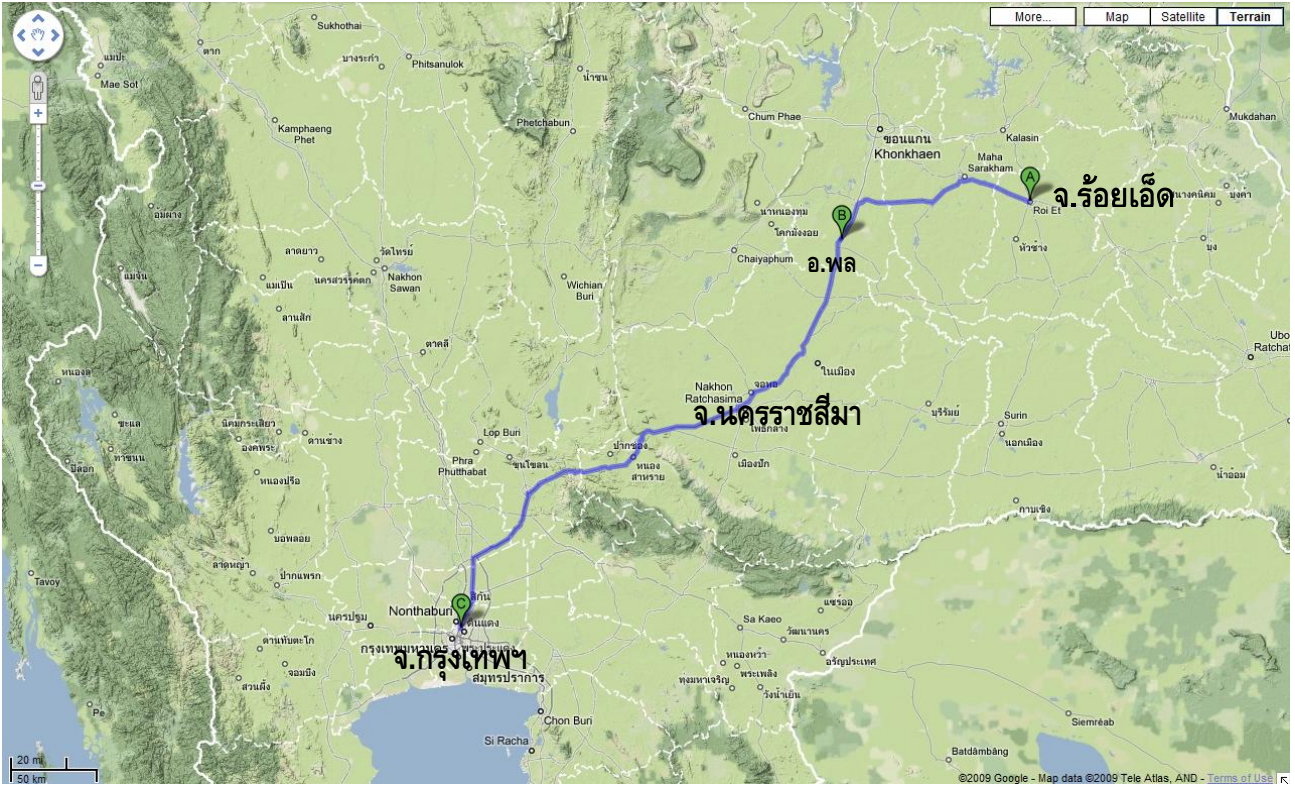
รูปที่ 3-1 ตำแหน่งที่เกิดอุบัติเหตุ

เมื่อวันพุธที่ 16 สิงหาคม พ.ศ. 2549 เวลาประมาณ 12:00 น. ได้เกิดอุบัติเหตุรถโดยสารพุ่งชนท้ายรถสิบล้อบนถนนมิตรภาพ (ทางหลวงหมายเลข 2) เป็นเหตุให้รถทั้งสองเสียหลักพลิกคว่ำ โดยรถสิบล้อพลิกคว่ำทางซ้ายของถนน ในขณะที่รถโดยสารพุ่งข้ามเกาะกลางถนนไปในทิศทางตรงกันข้ามและพลิกคว่ำ จุดเกิดเหตุ (รูปที่ 3-1) อยู่ในช่องจราจรทิศทางมุ่งหน้าทิศใต้สู่ อ.พล

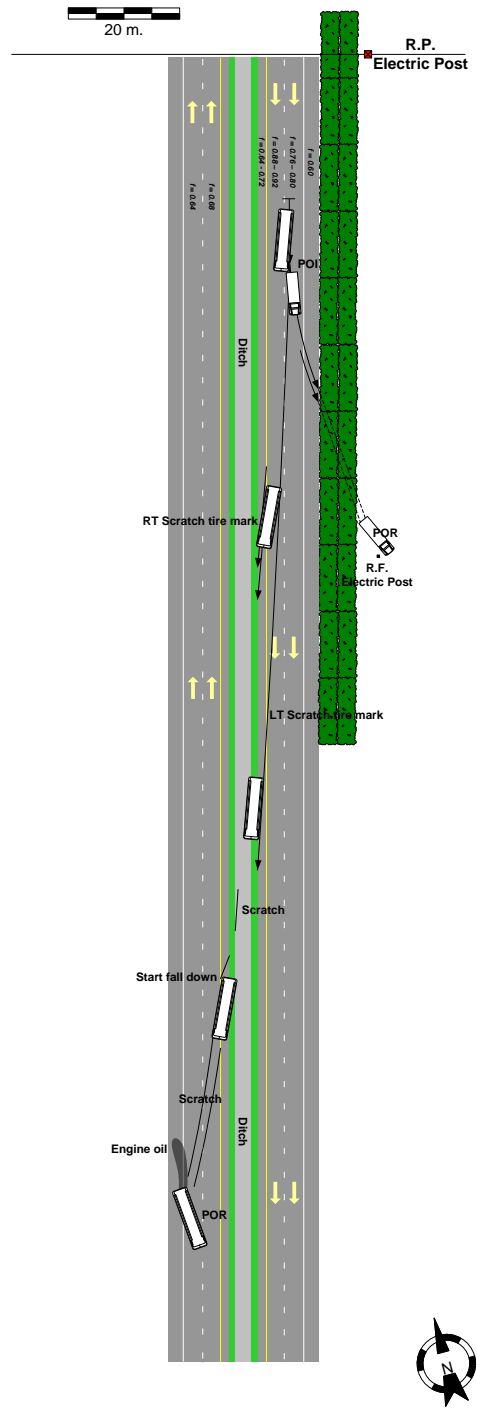
รูปที่ 3-2 ลักษณะการเกิดเหตุ

รถโดยสารที่เกิดเหตุเป็นรถโดยสารประจำทางให้บริการระหว่าง อ.ดอนตาล จ.ร้อยเอ็ด จุดหมายปลายทางอยู่ที่ จ.กรุงเทพมหานคร สำหรับรถเที่ยวนี้เดินทางออกจาก อ.ดอนตาล เวลา 8:10 น. จอดรับส่งผู้โดยสารตามปกติที่ อ.โพนทอง เวลา 9:10 น. และที่ อ.เมือง จ.ร้อยเอ็ด เวลา 10:15 น. ผู้โดยสารหลายคนได้ให้ข้อมูลกับทีมงานของศูนย์วิจัยอุบัติเหตุ ว่า คนขับขับมาด้วยความเร็วปกติ บางคนรู้สึกว่าขับช้าเกินไป ผู้โดยสารท่านหนึ่งเห็นเหตุการณ์ให้ข้อมูลเพิ่มเติมว่าก่อนเกิดเหตุ รถโดยสารวิ่งมาในช่องทางขวา (ช่องทางด้านใน) หลังจากนั้นมียุทธการวิ่งตามหลังมาจึงเปลี่ยนมาช่องทางซ้ายเพื่อให้รถยนต์ส่วนบุคคลแซง แต่ในจังหวะที่พยายามจะกลับไปช่องทางขวาอีกครั้งเพื่อแซงรถบรรทุกกลับแซงไม่ทัน และชนเข้ากับส่วนท้ายด้านขวาของรถบรรทุก จนพลิกคว่ำไปในช่องจราจรทิศทางตรงข้าม ดังแสดงเหตุการณ์สำคัญที่เกิดขึ้นในรูปที่ 3-2

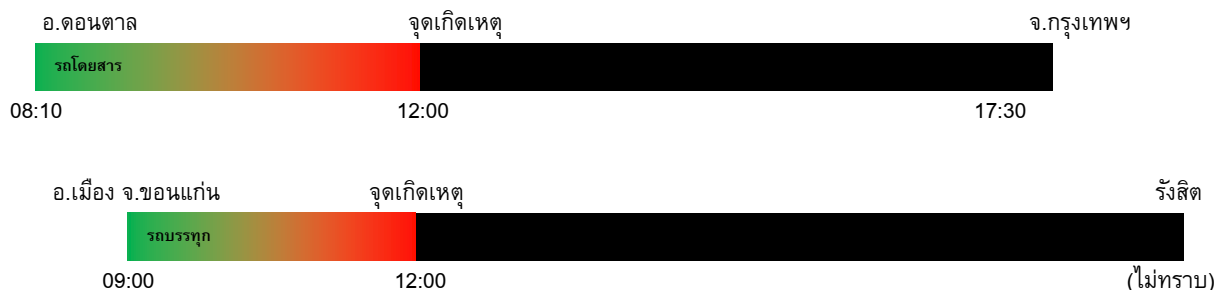
รูปที่ 3-7 ระยะเวลาในการเดินทาง

ส่วนผู้ขับขี่รถบรรทุกเป็นชายอายุ 52 ปี ขับรถคันดังกล่าวมาจากจ.สกลนครตั้งแต่วันที่ 21:00 น. ของคืนก่อนหน้า (15 สิงหาคม) และได้จอดพักผ่อนที่ อ.เมือง จ.ขอนแก่น หลังจากนั้นได้ออกเดินทางอีกครั้งเมื่อเวลาประมาณ 9:00 น. เพื่อมุ่งหน้าไปรังสิต ผู้ขับขี่ได้ให้ข้อมูลเพิ่มเติมว่าตนไม่ได้ระวังหรือรู้สึกผิดปกติอย่างใดก่อนเกิดเหตุ หลังจากถูกชนที่ด้านท้ายตนก็ไม่สามารถควบคุมรถอย่างปลอดภัยได้ รูปที่ 3-7 แสดงภาพระยะเวลาในการเดินทางปกติเปรียบเทียบกับช่วงที่เกิดอุบัติเหตุ

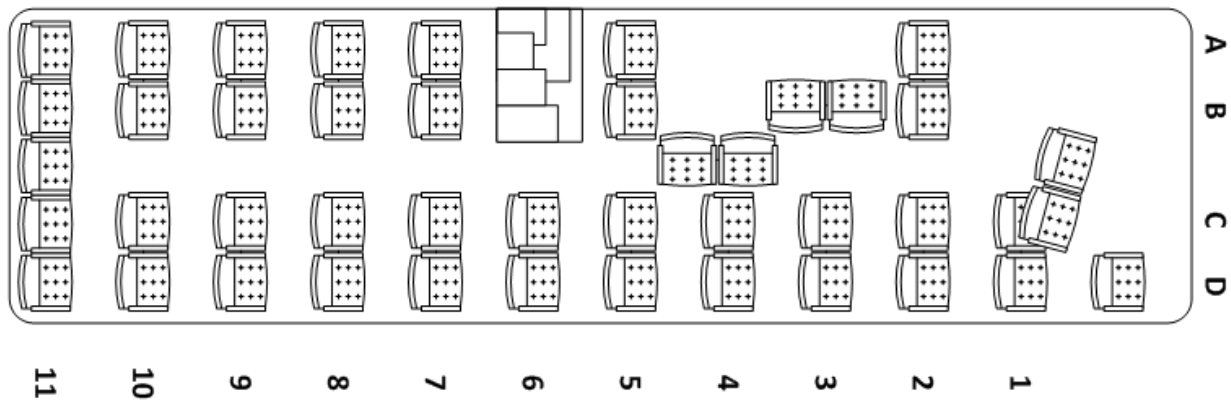
รูปที่ 3-13 ตำแหน่งที่หนึ่ง

หลังเกิดเหตุ ศูนย์วิจัยอุบัติเหตุฯ ได้สัมภาษณ์และสอบถามรายละเอียดการบาดเจ็บของผู้ประสบอุบัติเหตุ 21 คน จาก 37 คน ผู้โดยสารรถโดยสารสองคนได้รับบาดเจ็บสาหัส ผู้ขับขี่รถบรรทุกแขนขวาหัก ส่วนผู้โดยสารรถโดยสารที่เหลือ 34 คนได้รับบาดเจ็บเล็กน้อย จากจำนวนนี้ 9 คนได้รับบาดเจ็บจากการพุ่งชนที่นั่งข้างหน้า 2 คนได้รับบาดเจ็บเนื่องจากผู้โดยสารอื่นหล่นมาทับ และ 8 คนบาดเจ็บจากเศษกระจกหน้าต่าง รูปที่ 3-13 และ ตารางที่ 3-2 แสดงตำแหน่งที่นั่งและรายละเอียดการบาดเจ็บของผู้ประสบอุบัติเหตุแต่ละคน
