Case ID: 060829-01

ลำดับเหตุการณ์

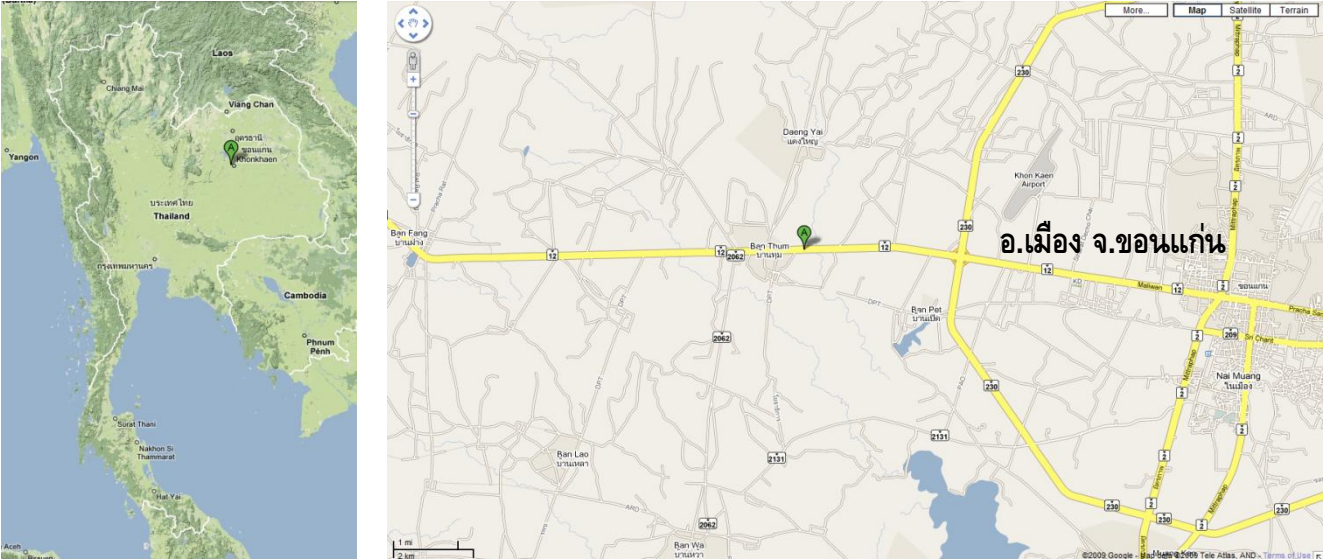
รูปที่ 3-1 ตำแหน่งที่เกิดเหตุ

เมื่อวันอังคารที่ 29 สิงหาคม พ.ศ. 2549 เวลาประมาณ 14:00 น. ขณะฝนตก ได้เกิดอุบัติเหตุรถกระบะพลิกคว่ำ ตกข้างทางบนทางหลวงหมายเลข 12 อ.บ้านฝาง จ.ขอนแก่น ดังแสดงจุดเกิดเหตุในรูปที่ 3-1

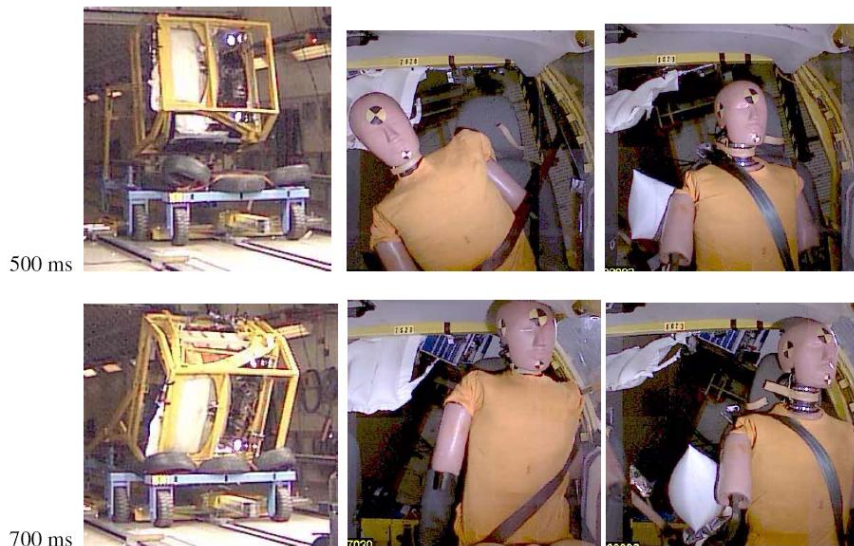
**รูปที่ 3-15 ภาพถ่ายขณะทำการตรวจสอบการบาดเจ็บของอุบัติเหตุรถพลิกคว่ำ
ที่มีการคาดเข็มขัดในแนวที่ต่างกัน**

อย่างไรก็ตาม ไม่สามารถสรุปได้ทันทีว่าเข็มขัดนิรภัยไม่มีประสิทธิภาพที่จะป้องกันการบาดเจ็บได้ เนื่องจากอุบัติเหตุรถพลิกคว่ำมีความซับซ้อนมากกว่าอุบัติเหตุที่เกิดจากการปะทะ การศึกษาโดย Ola Bostrom Yngve Haland และ Pontus Soderstrom จากศูนย์วิจัย Autolive พบว่าการคาดเข็มขัดนิรภัยในแนวที่แตกต่างกันมีผลต่อการบาดเจ็บได้ ดังแสดงในรูปที่ 3-15
