Case ID: 080825-01

ลำดับเหตุการณ์

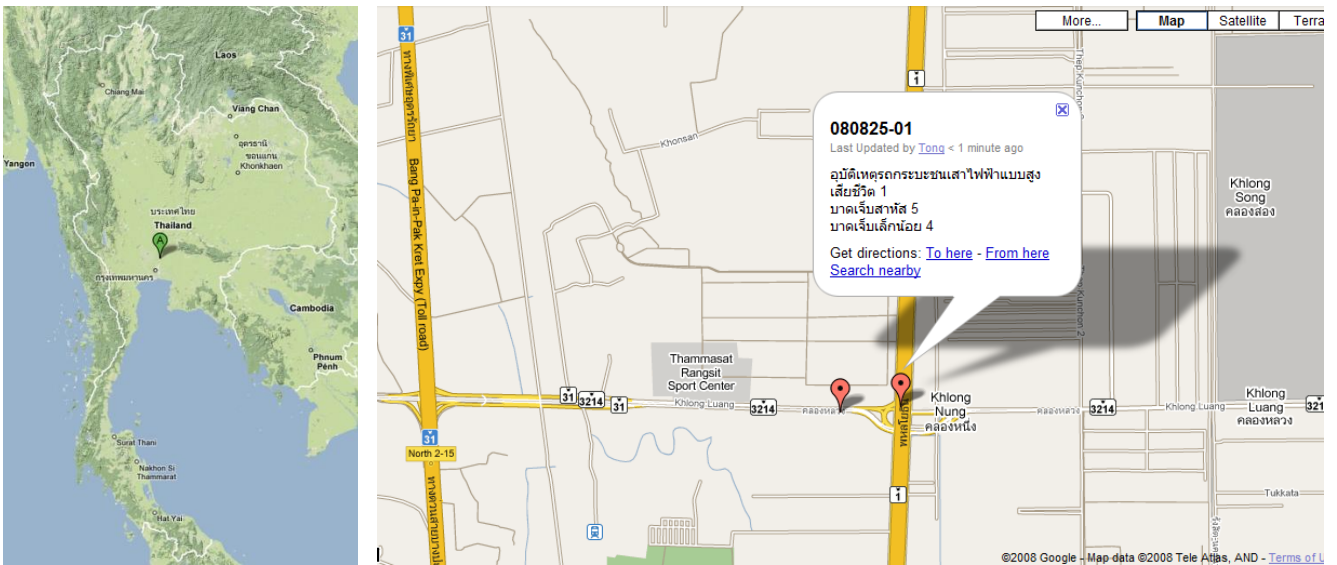
รูปที่ 3-1 ตำแหน่งอุบัติเหตุบนทางหลวงหมายเลข 1

ในวันที่ 24 สิงหาคม พ.ศ. 2551 เวลาประมาณ 21:00 น. กลุ่มคณะญาติจำนวน 10 คนเดินทางจ.บุรีรัมย์มุ่งหน้าสู่กรุงเทพฯ จนเวลาประมาณ 05:00 น. เมื่อรถวิ่งมาถึงบริเวณกิโลเมตรที่ 40+500 บนทางหลวงหมายเลข 1 อ.คลองหลวง จ.ปทุมธานี (รูปที่ 3-1) รถได้หลุดออกจากถนนและพุ่งตกลงไปในเกาะกลางแบบร่องและฟุ้งชนเสาไฟฟ้าแบบสูง ทำให้เสาไฟฟ้าเกิดการเสียรูป และรถได้รับความเสียหายที่ตอนหน้า เป็นเหตุให้มีผู้เสียชีวิต 1 ราย บาดเจ็บสาหัส 5 ราย และบาดเจ็บเล็กน้อย 4 ราย รูปที่ 3-2 แสดงลำดับเหตุการณ์ของอุบัติเหตุครั้งนี้

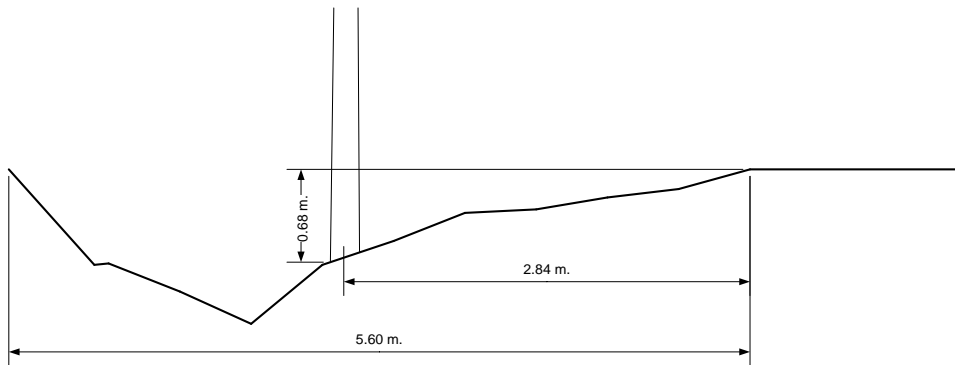
รูปที่ 3-5 รูปหน้าตัดเกาะกลางถนนแบบร่อง

เกาะกลางแบบร่องมีความกว้าง 5 ม. ปกคลุมด้วยหญ้า และมีต้นไม้ขนาดเล็กปลูกอยู่ในระยะประมาณ 1 เมตร จากขอบไหล่ทาง จุดที่ลึกที่สุดของเกาะกลางมีความลึก 1.1 เมตรที่ตำแหน่งห่างจากไหล่ทาง 3.5 ม. ความชันร่องกลางเท่ากับ 1:5 ดังแสดงรายละเอียดในรูปที่ 3-5

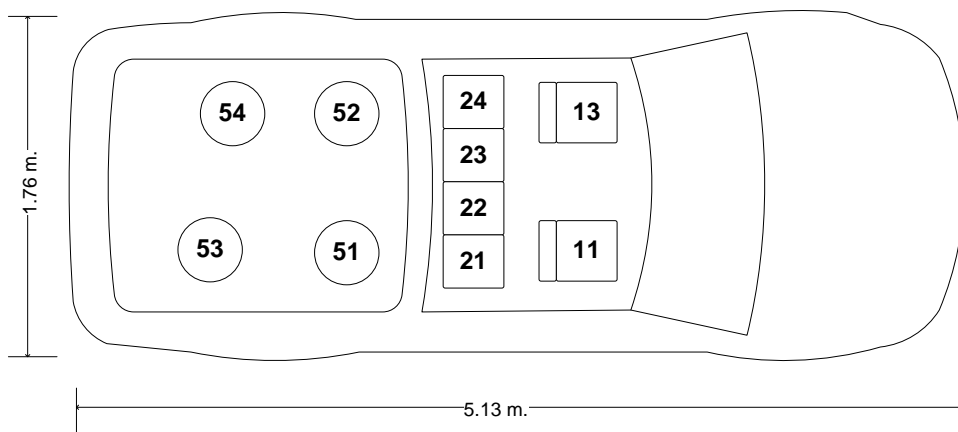
รูปที่ 3-9 ตำแหน่งที่นั่งในรถกระบะ

จากจำนวนผู้โดยสารที่เดินทางมาทั้ง 10 คนนั้น ประกอบด้วยผู้ขับขี่ ผู้โดยสารตอนหน้า และผู้โดยสารสี่คนนั่งอยู่ที่นั่งเสริม ส่วนอีกสี่คนที่เหลือนั่งอยู่ที่กระบะหลัง ดังแสดงในรูปที่ 3-9 ผู้เสียชีวิตเป็นชายอายุ 23 ปี นั่งอยู่ที่กระบะหลังในตำแหน่งที่ 51 ซึ่งหลุดออกจากตัวรถและได้รับบาดเจ็บที่ศีรษะและกระดูกซี่โครงหัก รายละเอียดของผู้ประสบอุบัติเหตุอื่นๆ แสดงในตารางที่ 3-2

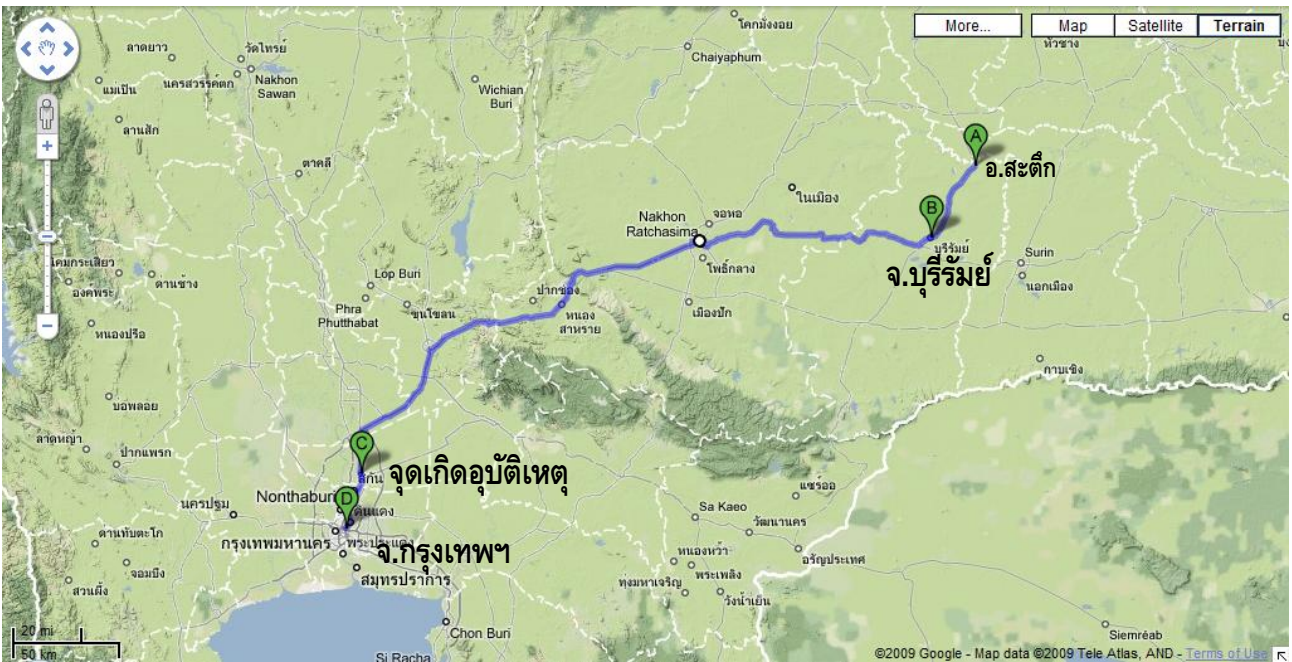
รูปที่ 3-10 เส้นทางวิ่ง

การเดินทางในครั้งนี้ เริ่มต้นจากอ.สะตึก จ.บุรีรัมย์ (A) เวลาประมาณ 21:00 น. โดยผู้เดินทางส่วนใหญ่เป็นกลุ่มเครือญาติ มุ่งหน้าเข้าตัวเมืองบุรีรัมย์ก่อน (B) ห่างจากอ.สะตึกประมาณ 40 กม. ระหว่างทางมุ่งหน้าเข้ากรุงเทพฯ ได้จอดพักที่สถานีบริการน้ำมันเป็นระยะ จนมาเกิดอุบัติเหตุที่กิโลเมตรที่ 40+500 วัดรวมระยะทางจากจุดเริ่มต้นได้เท่ากับ 390 กม. (รูปที่ 3-10)

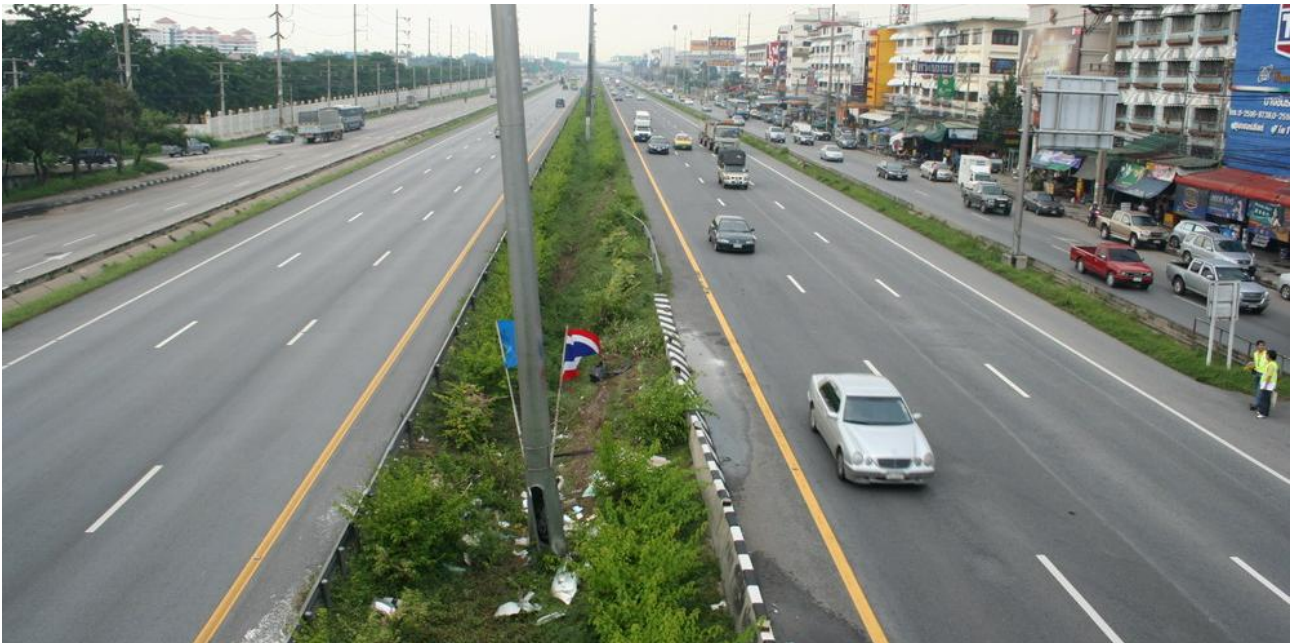
รูปที่ 3-11 ทางตรงยาวบนทางหลวงหมายเลข 1

เมื่อประเมินจากโครงข่ายถนนของทางหลวงหมายเลข 1 นี้พบว่า นับตั้งแต่ทางแยกต่างระดับวังน้อยกิโลเมตรที่ 66+000 มาจนถึงจุดเกิดเหตุ มีจุดที่เป็นโค้งราบจุดเดียวคือที่ทางแยกต่างระดับบางปะอินกิโลเมตรที่ 52+000 เท่านั้น หมายความว่าตลอดช่วงที่วิ่งมาเป็นระยะทาง 12 กม. นั้น สามารถใช้ความเร็วได้อย่างคงที่ โดยไม่มีการรบกวนจากจุดตัด หรือการจราจรรอบข้างใดๆ สอดคล้องกับหลักฐานในที่เกิดเหตุที่ไม่พบร่องรอยการเบรคหรือการหักเลี้ยวใดๆ และผู้โดยสารหลายคนให้ข้อมูลว่าผู้ขับขี่ไม่ได้สัมผัสเครื่องตี้มแอลกอฮอล์ในขณะขับขี่
