# Case ID: 081010-01

## ลำดับเหตุการณ์

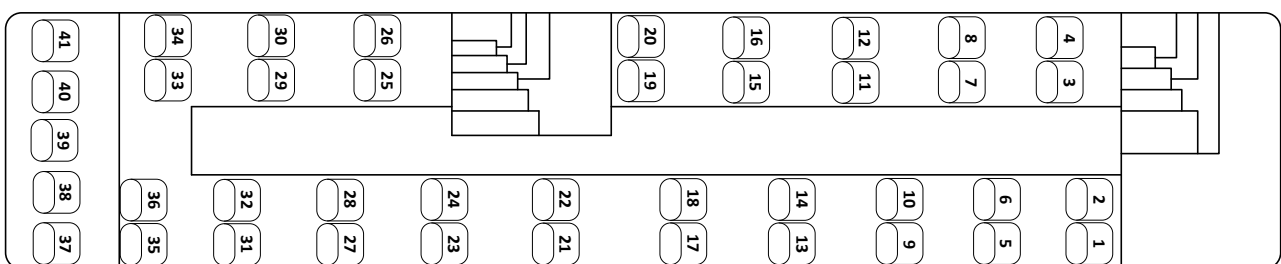
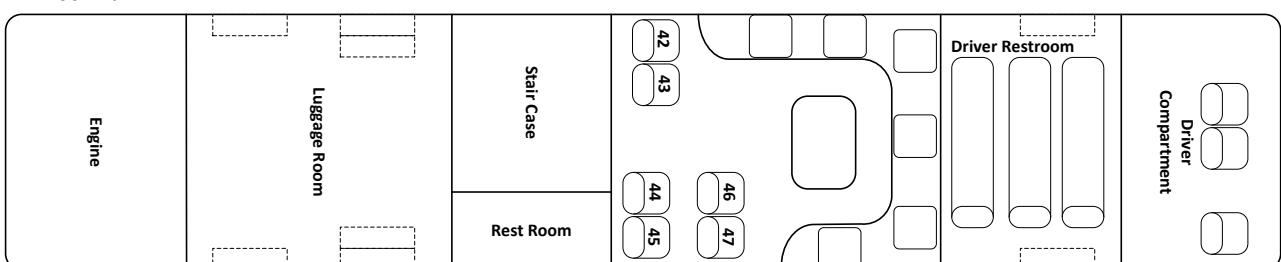
รูปที่ 3-2 การจัดตำแหน่งที่นั่งผู้โดยสาร

เบาะที่นั่งสำหรับผู้โดยสารชั้นบนติดตั้งแบบเบาะที่นั่งคู่ ด้านขวาจำนวน 10 คู่ และด้านซ้ายจำนวน 8 คู่ เว้นบันไดทางขึ้นลงด้านซ้ายระหว่างแถวที่ 5 และ 6 ส่วนแถวสุดท้ายเป็นเบาะนั่งจำนวน 5 ตัวจัดวางติดกัน รวมจำนวนเบาะที่นั่งชั้นบนทั้งสิ้น 41 ที่นั่ง ชั้นล่างติดตั้งเบาะที่นั่งคู่จำนวน 3 คู่ แยกเป็นทางขวาติดกับห้องน้ำ 2 คู่ และทางซ้ายติดกับประตูขึ้นลง 1 คู่ ส่วนพื้นที่ตรงกลางติดตั้งเบาะนั่งโซฟายาวรูปตัวยู และมีโต๊ะเอนกประสงค์ตรงกลาง 1 ตัว เบาะที่นั่งทุกตำแหน่งไม่มีการติดตั้งเข็มขัดนิรภัย

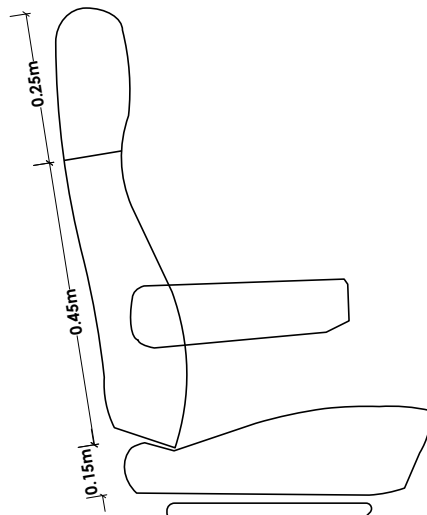
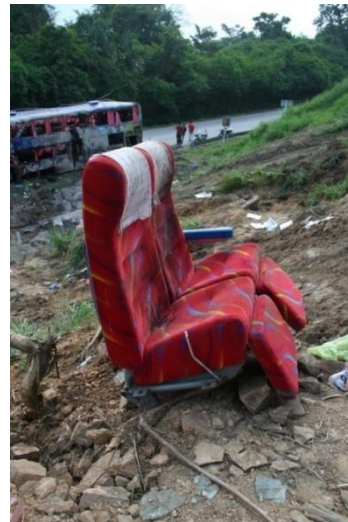
รูปที่ 3-9 ขนาดและลักษณะของเบาะที่นั่ง

จากการตรวจสอบภายใน พบว่าเกิดความเสียหายบริเวณชั้นล่าง โดยเฉพาะบริเวณห้องผู้โดยสารทางด้านขวา ซึ่งเป็นผลมาจากความเสียหายบริเวณด้านหน้า ส่วนพื้นรถที่ชั้นบนเกิดการเสียรูปเล็กน้อย เบาะที่นั่งชั้นบนหลุดออกจากจุดยึดทั้งหมด บางที่นั่งเกิดการเสียรูปและมีรอยเลือดติดอยู่ที่เบาะ รูปที่ 3-8 แสดงการจัดเรียงเบาะที่นั่งในสภาพปกติเปรียบเทียบกับสภาพหลังเกิดอุบัติเหตุ และ รูปที่ 3-9 และรูปที่ 3-10 แสดงขนาดเบาะที่นั่ง และจุดที่ยึดเข้ากับตัวรถ โดยการยึดติดเบาะที่นั่งชั้นบนได้รับการออกแบบเป็นจุดยึดสามจุด สองจุดบริเวณด้านข้างของเบาะที่นั่งยึดติดกับผนังของรถ ส่วนจุดที่เหลืออยู่บริเวณด้านล่างของเบาะที่นั่งยึดติดกับขอบทางเดินในลักษณะตะขอเกี่ยว

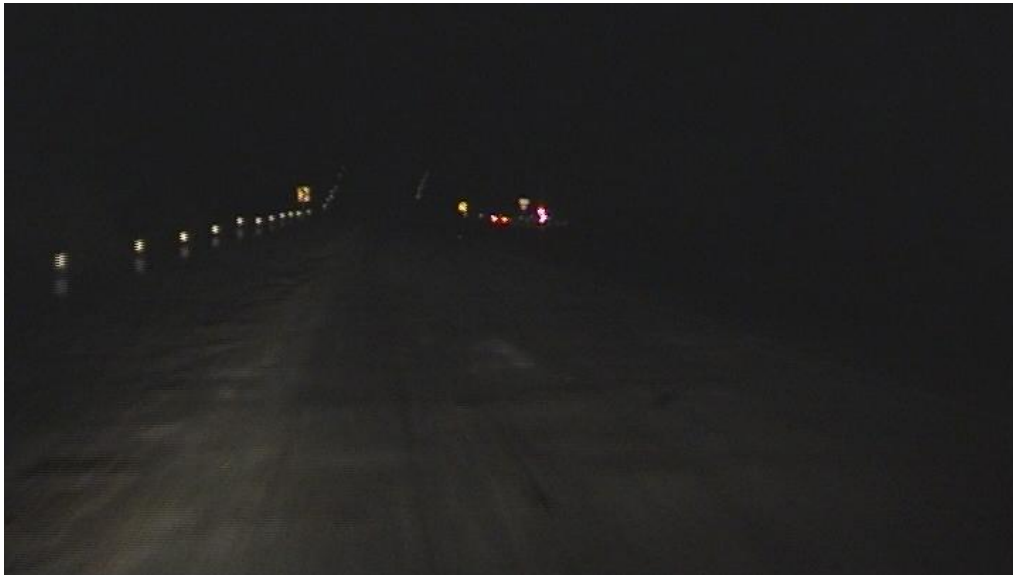
รูปที่ 3-14 มุมมองของผู้ขับขี่ก่อนถึงทางฉุกเฉิน

ช่วงถนนบริเวณดังกล่าวรวมทั้งจุดเกิดเหตุไม่มีระบบไฟฟ้าส่องสว่าง อย่างไรก็ตาม ได้มีการติดตั้งหลักนำทางและแผ่นสะท้อนแสงเพื่อให้เห็นแนวถนนและแนวทางฉุกเฉินดังกล่าวไว้ (รูปที่ 3-14)

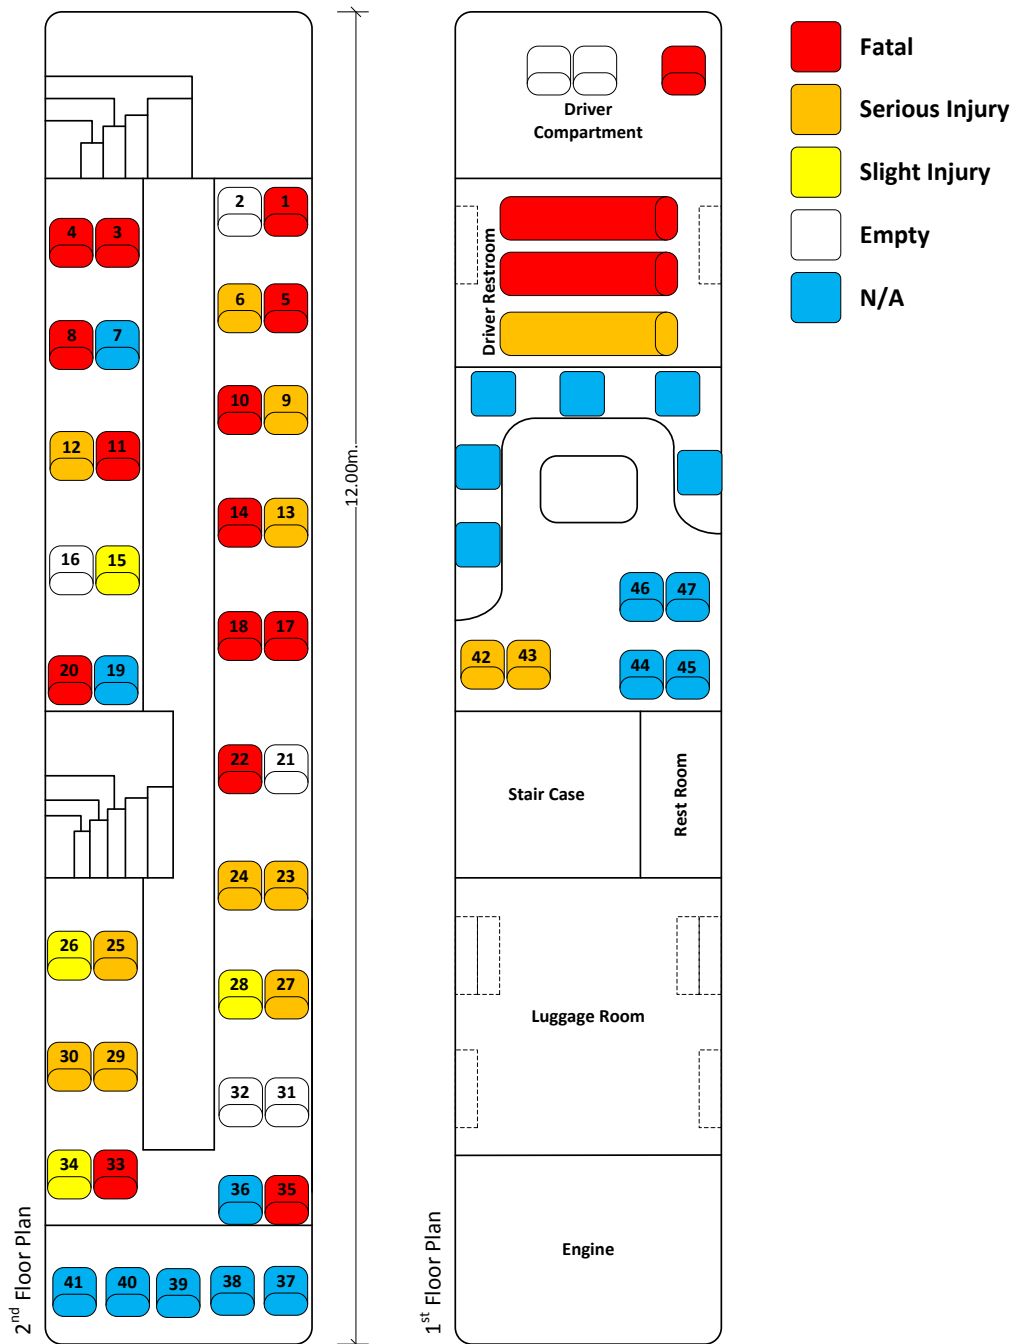
รูปที่ 3-18 ตำแหน่งที่นั่งของผู้ประสบอุบัติเหตุแยกตามความรุนแรง

อุบัติเหตุดังกล่าวส่งผลให้มีผู้เสียชีวิต 21 ราย บาดเจ็บสาหัส 17 ราย และบาดเจ็บเล็กน้อย 10 ราย รูปที่ 3-18 แสดงตำแหน่งที่นั่งของผู้ประสบอุบัติเหตุแยกตามความรุนแรงโดยจำแนกตามสี สีแดงคือผู้เสียชีวิต สีส้มคือผู้บาดเจ็บสาหัส สีเหลืองคือบาดเจ็บเล็กน้อย ส่วนตำแหน่งที่ไม่สามารถระบุผู้ประสบอุบัติเหตุได้ แสดงไว้ด้วยสีฟ้า โดยรายละเอียดการบาดเจ็บของผู้ประสบอุบัติเหตุแสดงไว้ในตารางที่ 3-5
