# Case ID: 081212-01

## ลำดับเหตุการณ์

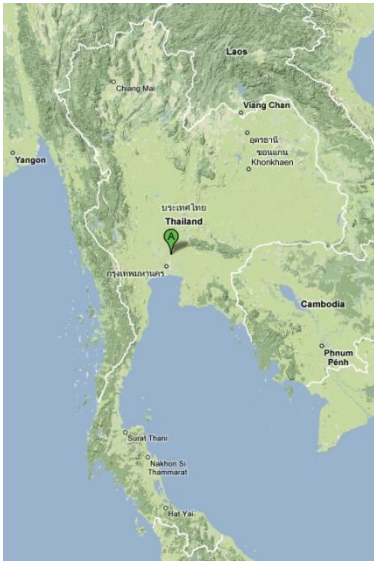
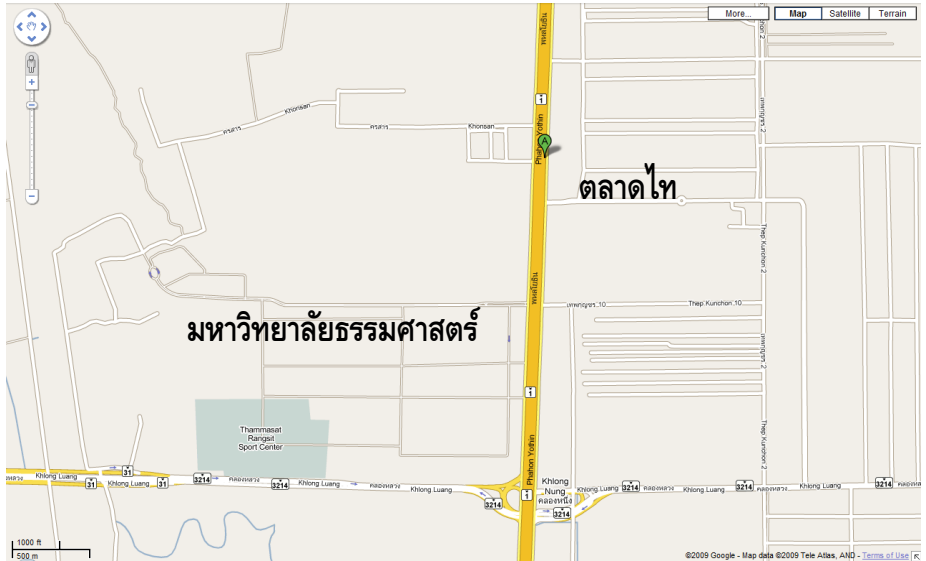
รูปที่ 3-1 ตำแหน่งอุบัติเหตุ

เมื่อเวลาประมาณ 04:00 น. ของวันที่ 12 ธันวาคม พ.ศ. 2551 เกิดอุบัติเหตุรถบรรทุกสิบล้อหลุดออกจากถนนบนทางหลวงหมายเลข 1 กิโลเมตรที่ 43+000 (รูปที่ 3-1) ทำให้รถพุ่งตกไปในรางระบายน้ำจนเกิดการพลิกคว่ำและพุ่งชนเสาป้ายจราจรแบบแขวน ทำให้ผู้ขับขี่รถบรรทุกได้รับบาดเจ็บเล็กน้อย รูปที่ 3-2 แสดงลำดับเหตุการณ์ของอุบัติเหตุครั้งนี้

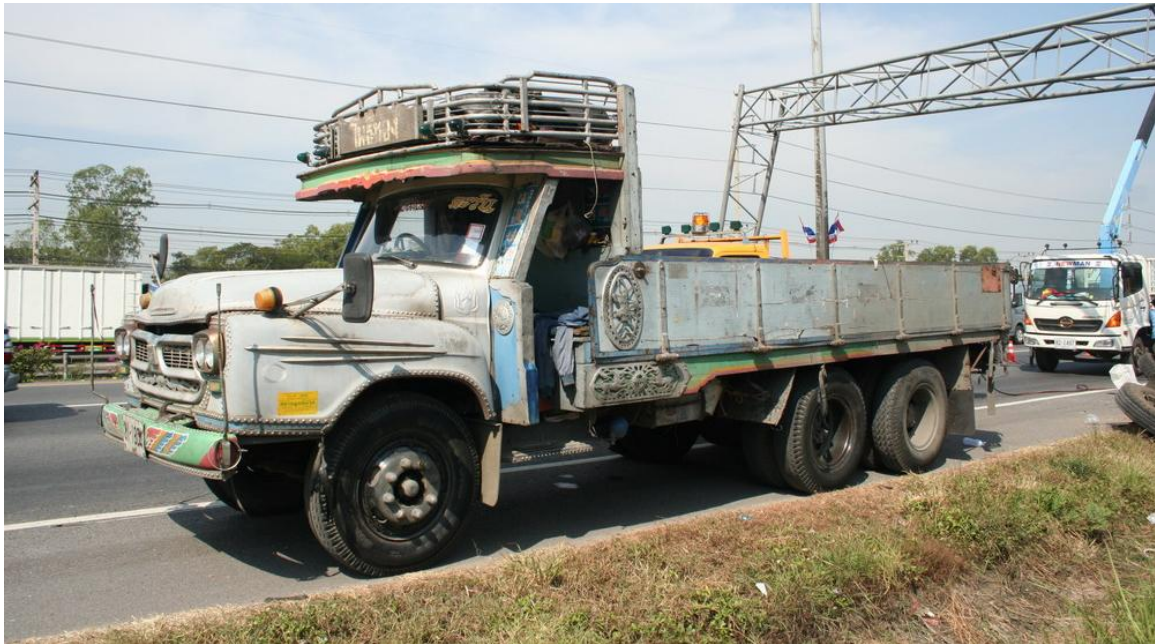
รูปที่ 3-3 ลักษณะของรถคันที่เกิดเหตุ

รถคันที่เกิดเหตุ เป็นรถบรรทุกสิบล้อ สามเพลา เครื่องยนต์ดีเซลหกสูบ 195 แรงม้า มีความยาว 7.60 เมตร กว้าง 2.20 เมตร สูง 2.38 เมตร น้ำหนักรถรวม 19 ตัน โดยเป็นน้ำหนักรถเปล่า 12 ตัน น้ำหนักบรรทุก (เม็ด

พลาสติก) 7 ตัน ตัวรถประกอบด้วยไม้ (รูปที่ 3-3) โดยส่วนท้ายกระบะหลังเป็นแบบที่เปิดปิดได้ทั้งสามด้าน รายละเอียดของยางแสดงในตารางที่ 3-1

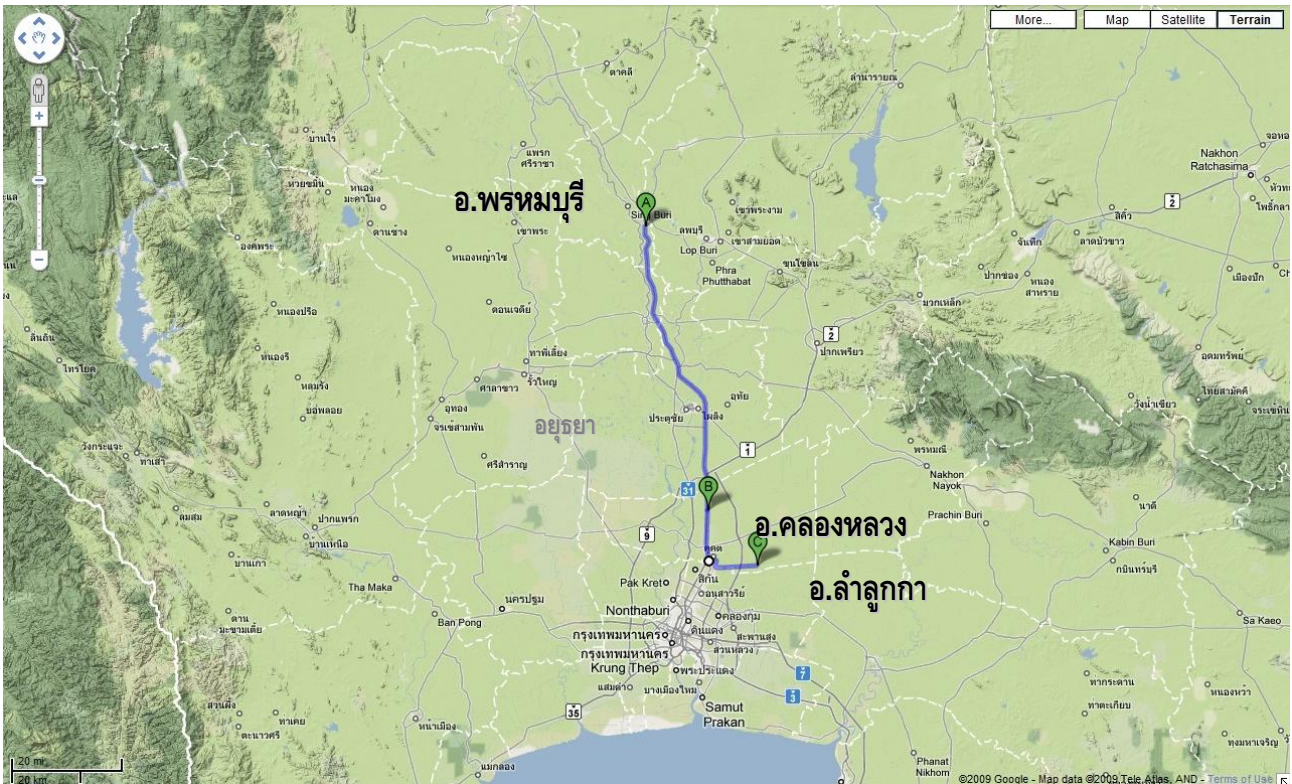
รูปที่ 3-7 เส้นทางวิ่งของเที่ยวดังกล่าว

ผู้ขับขี่เป็นชายอายุ 49 ปี เริ่มขับรถบรรทุกตั้งแต่อายุ 23 ปี และเป็นเจ้าของรถคันนี้ตั้งแต่ปี พ.ศ.2538 เทียบรถดังกล่าวเป็นเที่ยวปกติที่วิ่งออกจาก อ.ท่าวัง จ.ลพบุรี ไปส่งของที่ อ.ลำลูกกา จ.ปทุมธานี (รูปที่ 3-7)

ก่อนเดินทางเที่ยวนี้ ผู้ขับขี่เดินทางออกจากที่พักเวลาประมาณ 21:00 น. ในคืนก่อนหน้า หลังจากนั้นได้นอนพักที่สถานีบริการน้ำมันเชื้อเพลิงที่ อ.พรหมบุรี ตั้งแต่เวลา 22:30 น. จนถึง 03:00 น. พร้อมดื่มกาแฟหนึ่งกระป๋องก่อนออกเดินทาง ในระหว่างเดินทางใช้ความเร็วประมาณ 60 กม./ชม. สม่่าเสมอ

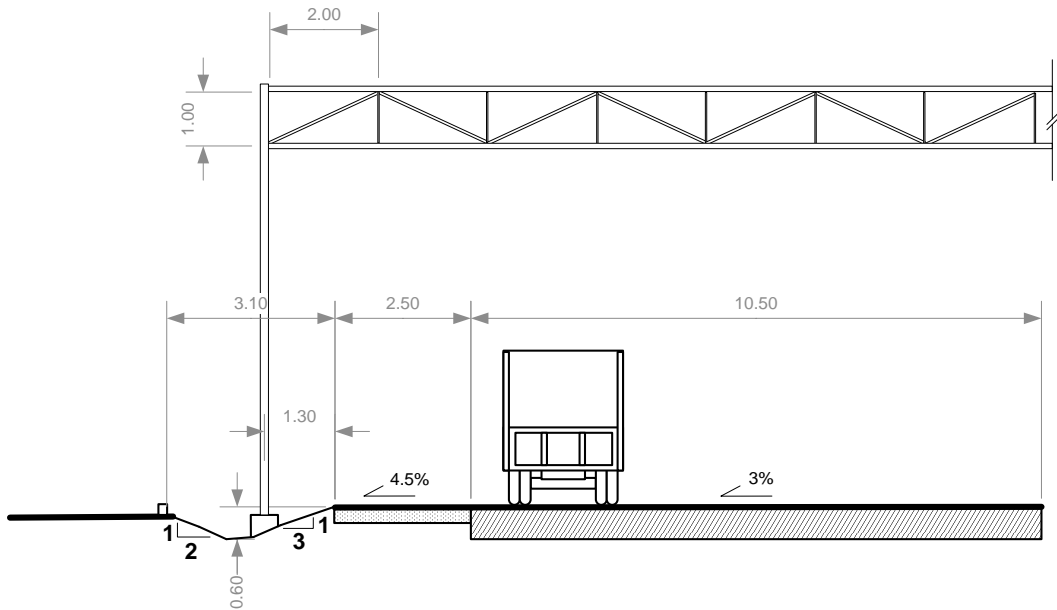
รูปที่ 3-8 รูปหน้าตัดทางหลวงหมายเลข 1 บริเวณจุดเกิดเหตุ

บริเวณที่เกิดเหตุเป็นช่วงทางตรงยาวจำนวน 10 ช่องจราจร แยกเป็นทางคู่ขนานฝั่งละสองช่องจราจร และทางหลักฝั่งละสามช่องจราจร ในทางหลักช่องจราจรกว้าง 3.5 ม. ไหล่ทางด้านในกว้าง 2.5 ม. ความลาดหลังทางที่ช่องจราจร 3% ที่ไหล่ทาง 4.5% พื้นถนนมีสัมประสิทธิ์แรงเสียดทาน 0.84
