Case ID: 081227-01

ลำดับเหตุการณ์

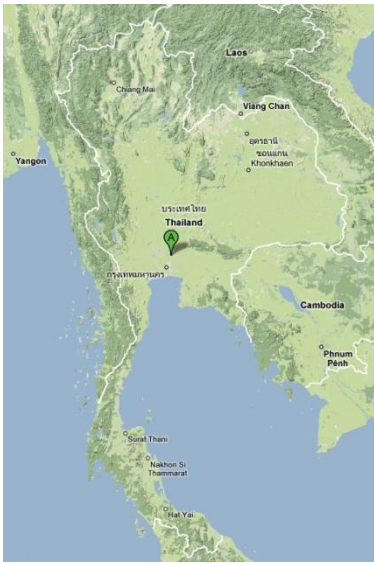
รูปที่ 3-1 ตำแหน่งจุดเกิดเหตุ

ในช่วงดึกย่างเข้าเช้าวันที่ 27 ธันวาคม พ.ศ. 2551 กลุ่มเพื่อนๆ นักศึกษามหาวิทยาลัยเดินทางออกจากร้านอาหารและเครื่องดื่มใน อ.คลองหลวง จ.ปทุมธานี ขณะมุ่งหน้าจะขึ้นทางแยกต่างระดับคลองหลวง บริเวณกิโลเมตรที่ 4+600 ทางหลวงหมายเลข 3214 (รูปที่ 3-1) รถหลุดออกจากถนน พุ่งเข้าหาเนินปลายกำแพงคอนกรีต และลอยไปตกบนฐานเสาไฟฟ้าแบบสูง เป็นเหตุให้รถฉีกขาดสองท่อน ผู้ที่เดินทางมาทั้งหกคนเสียชีวิต ดังแสดงลำดับเหตุการณ์ในรูปที่ 3-2

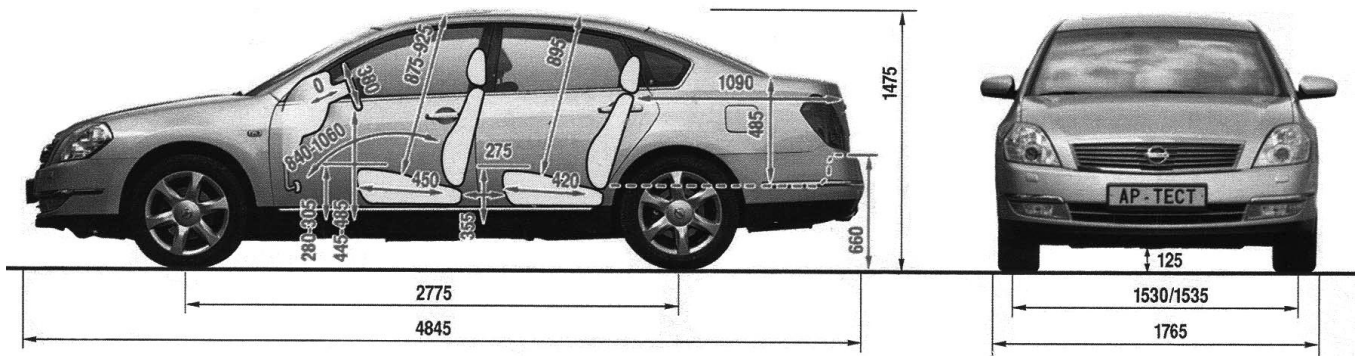
รูปที่ 3-3 มิติและขนาดของรถ

รถคันที่เกิดเหตุเป็นรถยนต์ส่วนบุคคล นิสสัน เทียน่า เครื่องยนต์เบนซิน 2,000 ซีซี เกียร์อัตโนมัติ ระบบห้ามล้อ ABS สีขาว มิติและขนาดของรถในสภาพปกติมีความยาว 4.84 ม. กว้าง 1.76 ม. สูง 1.47 ม. และระยะฐานล้อ 2.77 ม. มิติมาตรฐานของรถแสดงในรูปที่ 3-3 ที่ประตูมีโครงสร้างเหล็กกลมเส้นผ่านศูนย์กลางติดตั้งไว้ภายในทั้งสองด้าน ล้อทุกเส้นมีขนาดยาง 205/65 R16 ผลิตในสัปดาห์ที่ 32 ในปี พ.ศ.2548 ทั้งหมด ดังแสดงรายละเอียดในตารางที่ 3-1 เบาะที่นั่งของผู้ขับขี่และผู้โดยสารตอนหน้าเป็นแบบเบาะนั่งเดี่ยว ส่วนเบาะนั่งหลังเป็นแบบเบาะยาว มีเข็มขัดนิรภัยแบบสามจุดติดตั้งทั้งสี่ที่นั่ง ส่วนเข็มขัดนิรภัยแบบสองจุดติดตั้งอยู่ที่ตำแหน่งผู้โดยสารตอนท้ายตรงกลาง

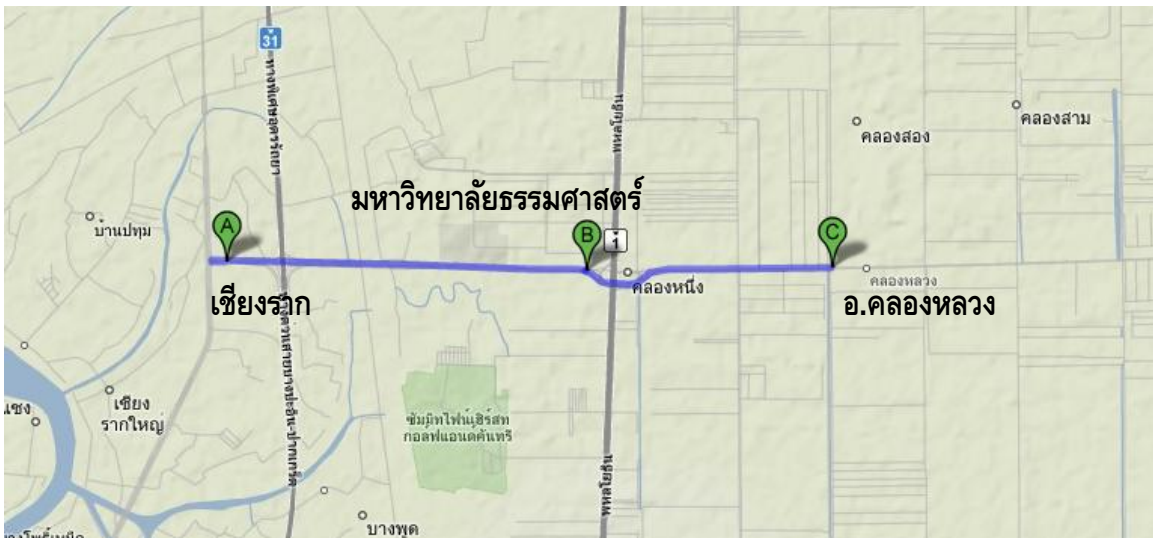
รูปที่ 3-7 แผนการเดินทาง

ผู้ขับขี่เป็นหญิง อายุ 25 ปี ซึ่งได้รับข้อมูลจากผู้เกี่ยวข้องว่าผู้ขับขี่และเพื่อนเดินทางไปเลี้ยงฉลองวันสำเร็จการศึกษาของตนเองและผู้โดยสารอีกหนึ่งที่ร้านอาหารและเครื่องดื่มในเขตพื้นที่เชียงราก และเกิดอุบัติเหตุในขณะที่กำลังมุ่งหน้ากลับที่พัก ซึ่งอยู่ห่างจากจุดเกิดเหตุประมาณ 3 กม. (รูปที่ 3-7)

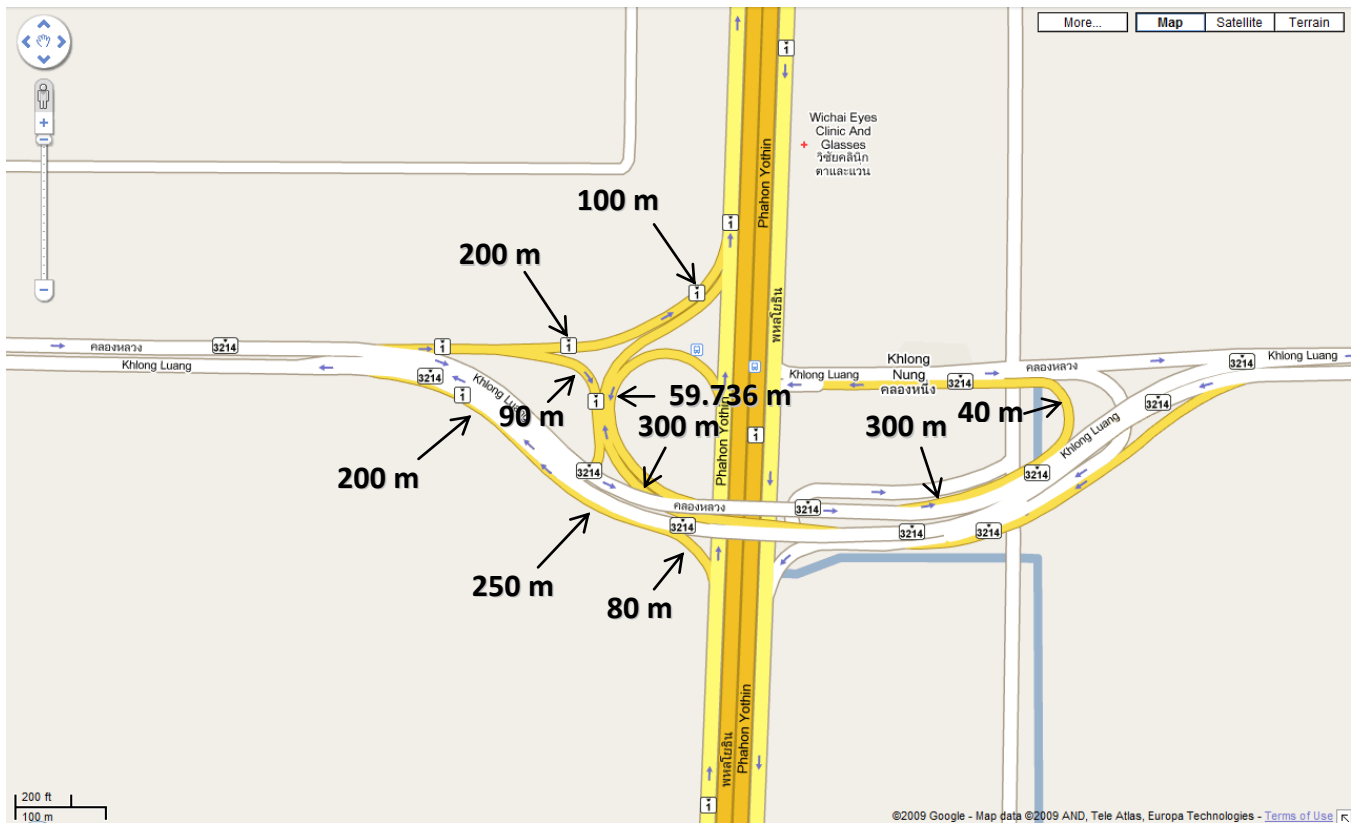
รูปที่ 3-8 รัศมีโค้งที่ทางแยกต่างระดับคลองหลวง

บริเวณจุดเกิดเหตุกิโลเมตรที่ 4+600 เป็นช่วงทางแยกออกไปบรรจบกับทางหลวงหมายเลข 1 ส่วนทิศทางตรง ซึ่งเหลือสองช่องจราจรจะมุ่งหน้าไปยังอ.คลองหลวงบนโค้งขึ้นทางต่างระดับที่มีรัศมีโค้ง 200 ม. รูปที่ 3-8 แสดงลักษณะทางกายภาพของทางต่างระดับคลองหลวงในบริเวณที่เกิดเหตุ

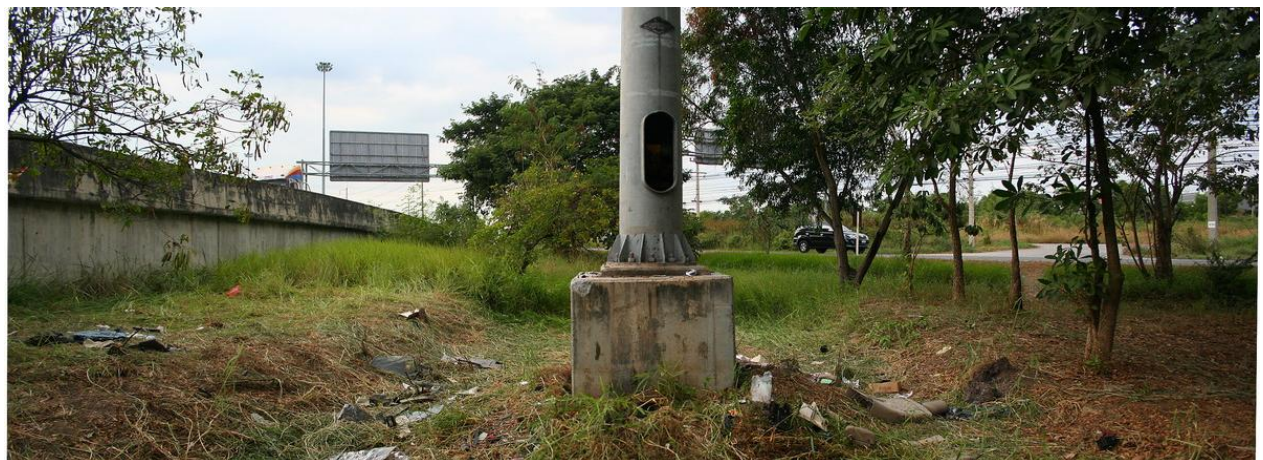
รูปที่ 3-12 หลักฐานไนท์ที่เกิดเหตุ

เมื่อตรวจสอบหลักฐานต่างๆ ในที่เกิดเหตุดังแสดงในรูปที่ 3-11 และรูปที่ 3-12 พบรอยล้อรถอยู่ที่จุดเริ่มต้นของเนินปลายกำแพงคอนกรีต (จุดที่ 1) ถัดไปอีก 1 ม. จะพบรอยขีดด้านบนกำแพงคอนกรีตเสียหาย (จุดที่ 2) ห่างจากจุดที่สองไปอีก 1.30 ม. พบรอยยางแฉลบอยู่ตอนบนของด้านหน้ากำแพงคอนกรีต (ระหว่างจุดที่ 3 และ 4) หลังจากนั้น พบความเสียหายที่เกิดขึ้นบนต้นไม้ในพื้นที่ข้างทางหลังกำแพงคอนกรีต เริ่มตั้งแต่จุดที่ 5 เกิดรอยขีดบนเปลือกไม้อยู่ที่ระหว่างความสูง 2.13 ม. ถึง 3.11 ม. จากพื้น ส่วนต้นถัดไปอยู่ที่จุดที่ 6 ห่างจากต้นแรก 3.03 ม. มีขนาดเล็กกว่า เกิดเป็นรอยฉีกขาดของกิ่งไม้วัดระดับความสูงได้ 2.20 ม. จากพื้น จุดสุดท้ายเป็นจุดที่รถพุ่งเข้าชนฐานรากของเสาไฟฟ้าแบบสูง (จุดที่ 7) ซึ่งตั้งอยู่ในพื้นที่ข้างทางห่างจากเนินกำแพงคอนกรีตจุดที่ 1

เป็นระยะทาง 46.35 ม. ซึ่งในพื้นที่ตรงกลางระหว่างจุดที่ 6 และจุดที่ 7 นี้ ไม่พบร่องรอยหลักฐานใดๆ ซึ่งมีความเป็นไปได้ที่รถจะพุ่งข้ามต้นไม้จากจุดที่ 6 และมาตกที่จุดที่ 7 โดยไม่กระทบกับพื้นดินก่อน
