ลำดับเหตุการณ์

ในวัน พุธ ที่ 7 กรกฎาคม พ.ศ. 2556 กลุ่มคณะญาติจำนวน 7 คนเดินทางกลับจากงานศพที่ วัดนางในอัมมิการาม อ.วิเศษชัยชาญ จ.อ่างทอง(จุดA) เพื่อมุ่งหน้ากลับที่สู่อ.ดอนลาน อ.ผักไห่ จ.พระนครศรีอยุธยา(จุดC) เมื่อถึงที่เกิดเหตุ(จุดB) ณ เวลา 16:17 น. บนถนนทางหลวงสาย 329 (ป่าโมก-สุพรรณบุรี) บริเวณจุดกลับรถหน้าบ่อทรายของบริษัท ปูนซีเมนต์นครหลวง(ปูนอินทรี) ระหว่างหลักกิโลเมตรที่ 15+000 และ 16+000 รถกระบะคันดังกล่าวได้วิ่งพุ่งชนท้ายรถบรรทุกพ่วงเปล่าที่กำลังเลี้ยวขวาเข้าไปในบ่อทราย อันเป็นเหตุให้ผู้โดยสารและผู้ขับรถกระบะเสียชีวิตรวม 6 ราย บาดเจ็บสาหัส 1 ราย ส่วนคนขับรถบรรทุกไม่ได้รับบาดเจ็บใดๆ

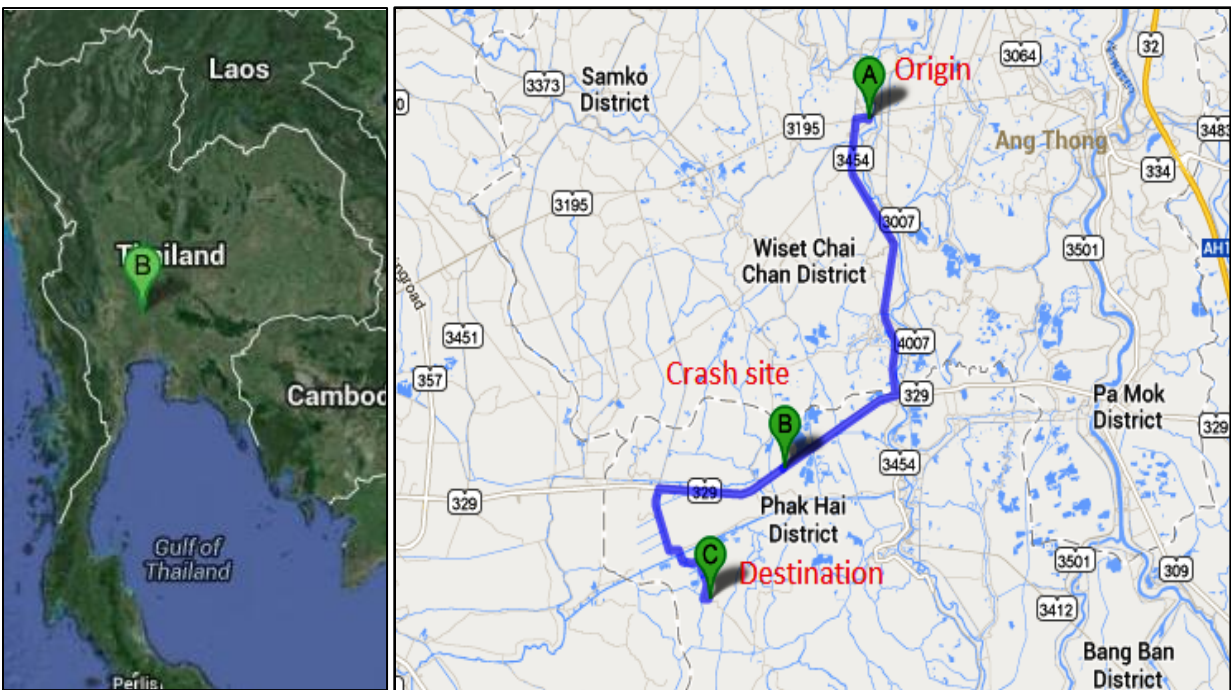
รูปที่ 1 จุดเริ่มต้น(A) จาก อ.วิเศษชัยชาญ, ตำแหน่งจุดเกิดเหตุ(B) และ ปลายทาง(C) ของรถกระบะคันที่เกิดเหตุ ซึ่งอยู่ในเขต อ.ผักไห่

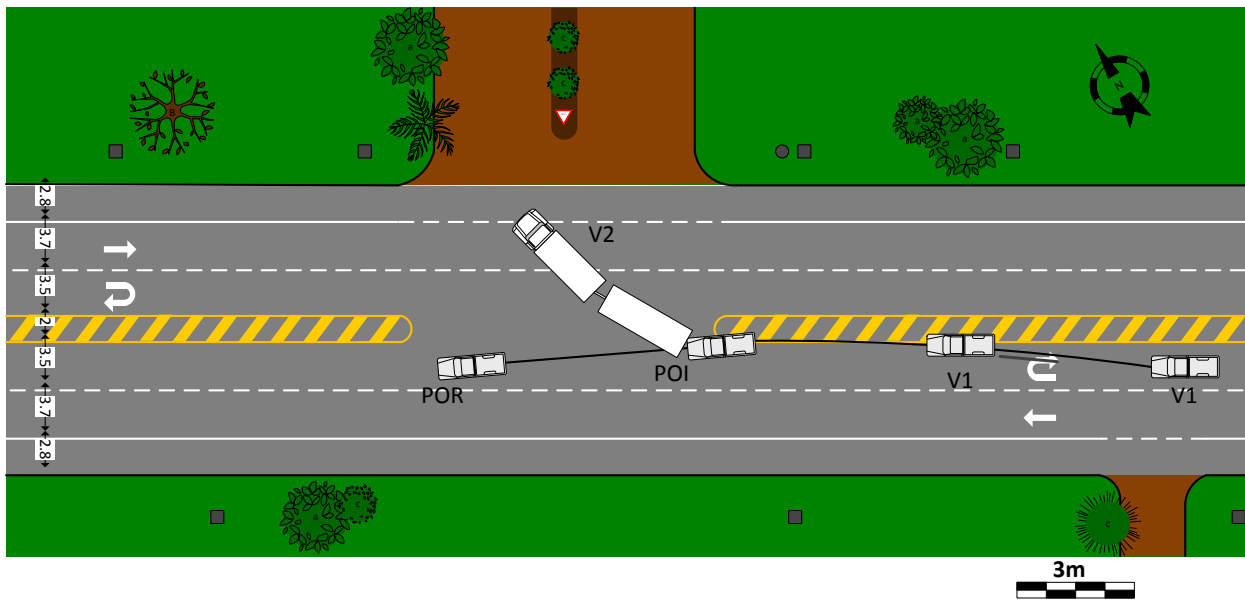
รูปที่ 2 ลำดับเหตุการณ์ของอุบัติเหตุจากภาพจำลอง

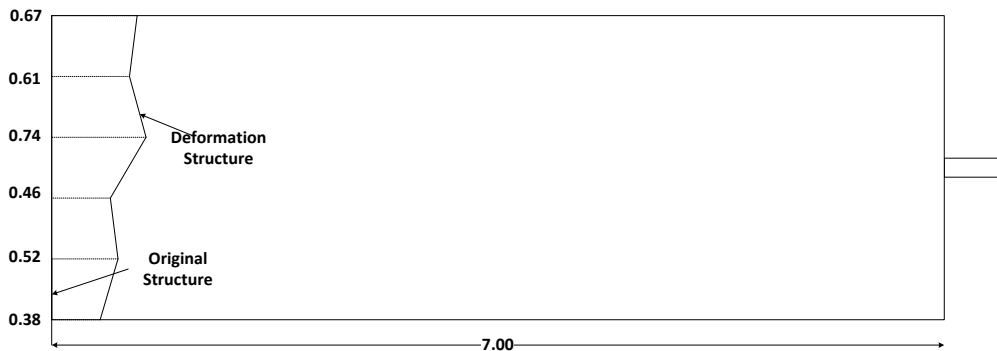
ส่วนรถบรรทุก V2 ถูกรถกระบะ V1 ชนท้าย อย่างไรก็ตาม ด้วยมวลของรถบรรทุกที่มีมากส่งผลให้รถบรรทุกได้รับความเสียหายเพียงเล็กน้อยเมื่อเทียบกับรถกระบะ กล่าวคือ เกิดรอยยุบตัวที่คานเหล็กกันชนหลังบริเวณป้าย “รถพ่วง” และไฟท้ายแตก (รูปที่ 9) นอกเหนือจากนั้นตัวรถไม่ได้รับความเสียหายใดๆ เลย

รูปที่ 10 แผนภาพแสดงขนาดความเสียหายของรถกระบะ

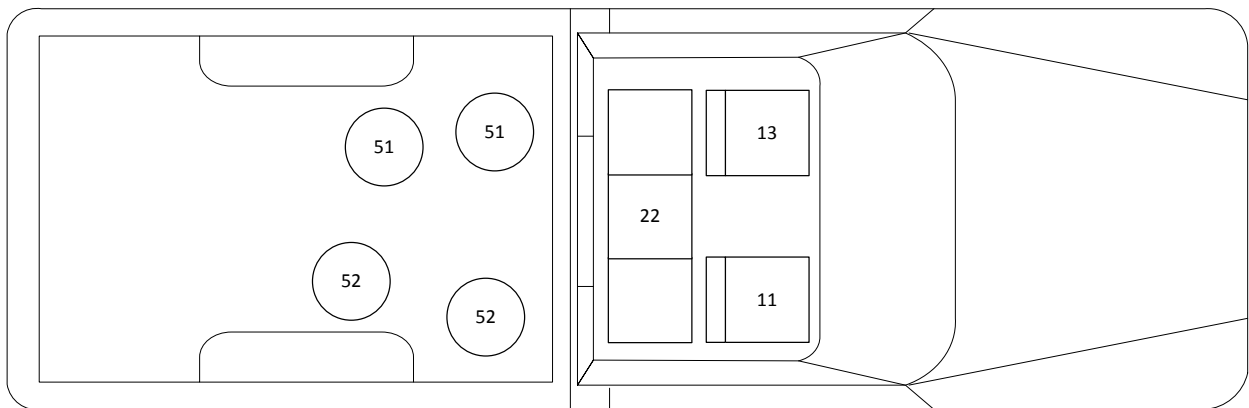
ในขณะที่เกิดเหตุมีผู้โดยสารรวมคนขับทั้งหมด 7 คน โดย 3 คนนั่งอยู่ในห้องโดยสาร และอีก 4 คนนั่งอยู่ที่กระบะท้าย ดังที่แสดงในรูปที่ 12 และ 13 ในจำนวน 7 คนนี้ 5 คนได้เสียชีวิตในที่เกิดเหตุ ท่านหนึ่งเสียชีวิตขณะนำส่งโรงพยาบาล และส่วนผู้รอดชีวิตอีกท่านได้รับบาดเจ็บสาหัส รายละเอียดเกี่ยวกับข้อมูลการบาดเจ็บเป็นไปดังตารางที่ 4

รูปที่ 12 ตำแหน่งของผู้โดยสาร

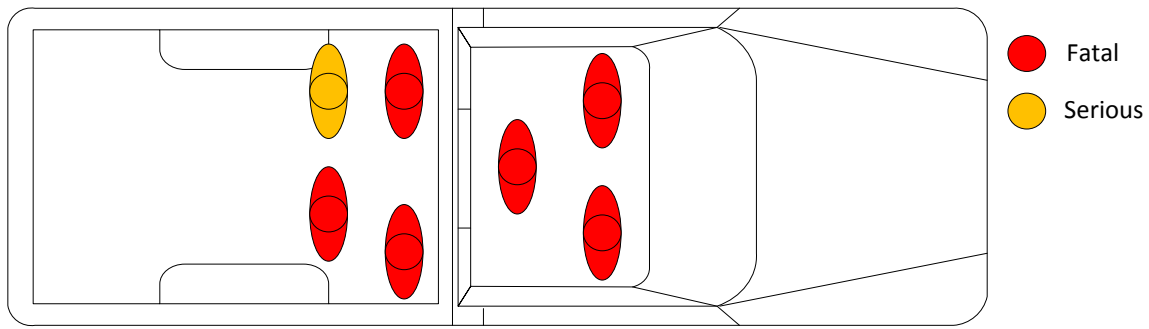
รูปที่ 13 ระดับความรุนแรงของอาการบาดเจ็บจำแนกตามตำแหน่งที่นั่ง
