# Case ID: 090213-01

## ลำดับเหตุการณ์

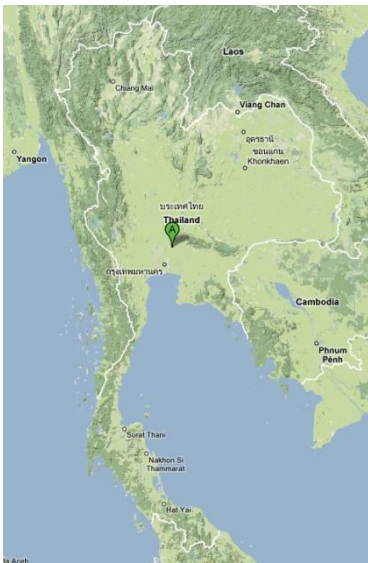
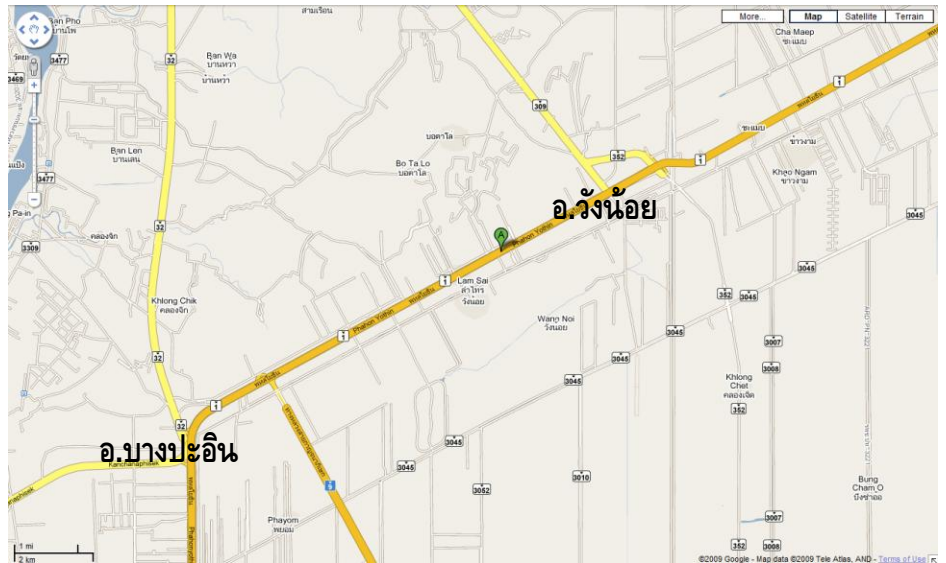
รูปที่ 3-1 ตำแหน่งอุบัติเหตุ

ในช่วงเช้ามีตของวันที่ 13 กุมภาพันธ์ พ.ศ. 2552 รถโดยสารรับส่งพนักงานเดินทางออกจากอ.เส้าไห้ จ.สระบุรี ไปยังนิคมอุตสาหกรรมอ.บางปะอิน จ.พระนครศรีอยุธยา จนเมื่อมาถึงบริเวณกิโลเมตรที่ 62+000 บนทางหลวงหมายเลข 1 ถนนพหลโยธิน (รูปที่ 3-1) รถโดยสารได้หลุดออกจากถนนตกลงไปในร่องเกาะกลางถนน ผู้ขับขี่พยายามประคองรถกลับขึ้นมา แต่เมื่อมาถึงเนินปลายกำแพงคอนกรีต รถได้เกิดเสียหลักและพลิกตะแคงคว่ำไปบนกำแพงคอนกรีตนั้น เป็นเหตุให้ส่วนท้ายของรถโดยสารปะทะเข้ากับเสาสะพานลอย และกระเด็นไปตกบนพื้นถนนห่างออกไป 26 เมตร หลังการปะทะ เป็นเหตุให้มีผู้เสียชีวิต 3 ราย บาดเจ็บสาหัส 6 ราย และบาดเจ็บเล็กน้อย 19 ราย โดยผู้เสียชีวิตสองคนนั่งอยู่ในตำแหน่งที่เกิดการปะทะกับเสาสะพานลอย

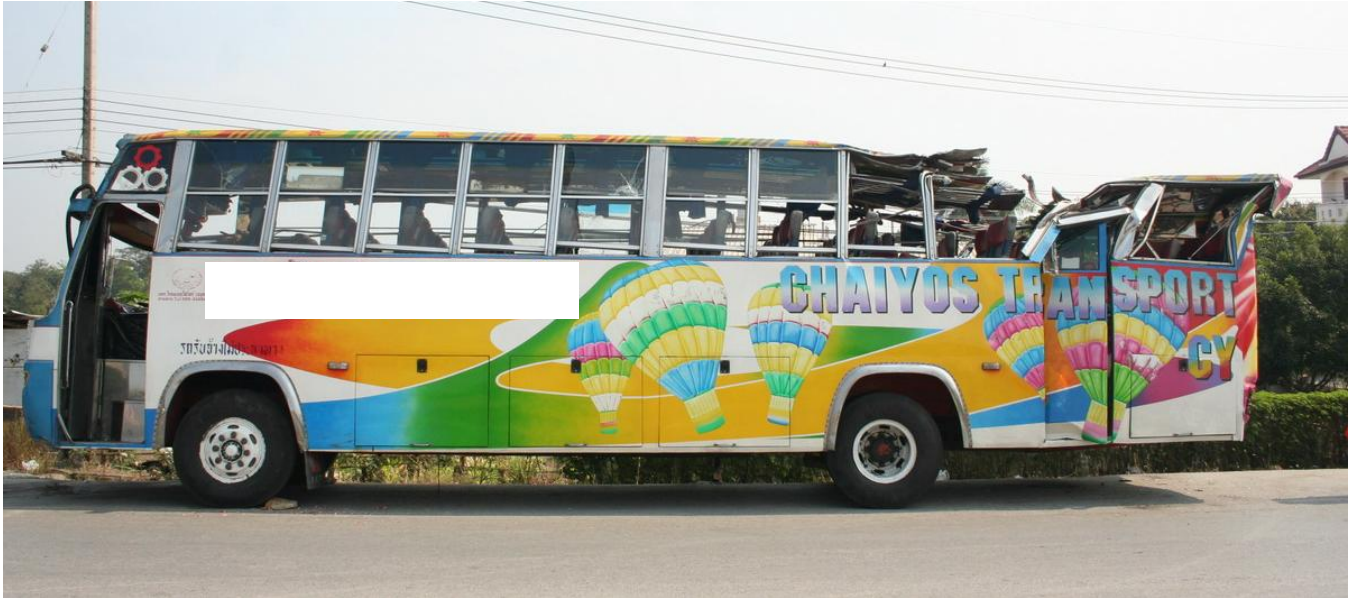
รูปที่ 3-3 รถคันที่เกิดเหตุ

รถคันที่เกิดเหตุเป็นรถโดยสารไม่ปรับอากาศหนึ่งชั้น ประกอบด้วยรถในประเทศไทย มีความยาว 11.8 เมตร กว้าง 2.3 เมตร และสูง 3.5 เมตร มีการตกแต่งสีสันทันภายนอก (รูปที่ 3-3) เบาะนั่งทั้ง 55 ตัว ติดตั้งเป็นแถว ทั้งหมด 14 แถว ดังแสดงในรูปที่ 3-4 เบาะนั่งหนึ่งชุดประกอบด้วยเบาะนั่งสองตัวยึดติดเข้ากับพื้นรถโดยตรง ยกเว้นเบาะนั่งแรกซ้ายมือเป็นเบาะเดี่ยว และเบาะนั่งแถวสุดท้ายเป็นเบาะห้าที่นั่ง ส่วนแถวที่ 12 ฝั่งซ้ายมือเว้นไว้สำหรับเป็นบันไดขึ้นลง

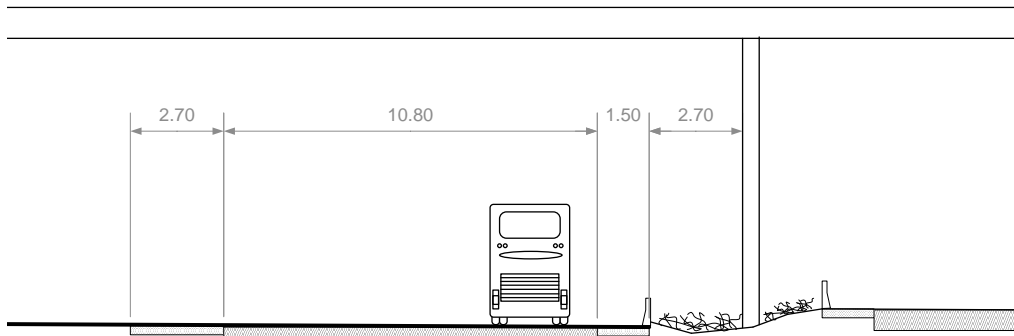
รูปที่ 3-8 รูปหน้าตัดทางหลวงหมายเลข 1 (ทางหลัก) ณ จุดเกิดเหตุ

จากรูปที่ 3-8 บริเวณที่เกิดอุบัติเหตุขึ้นเป็นถนนรวมสี่ช่องจราจร แยกเป็นทางคู่ขนานฝั่งละสองช่องจราจร และทางหลักฝั่งละสามช่องจราจร ในทางหลักช่องจราจรกว้าง 3.6 ม. ไหล่ทางด้านในกว้าง 1.5 ม. ผิวทางแอสฟัลต์คอนกรีตสัมประสิทธิ์แรงเสียดทาน 0.8 ส่วนเกาะกลางแบบร่องมีความกว้าง 5 ม. และมีเสาสะพานลอยขนาด 47 x 164 ซม. อยู่บริเวณกิโลเมตรที่ 60+300 พร้อมทั้งเนินปลายกำแพงคอนกรีตเป็นอุปกรณ์กั้นติดตั้งห่างจากเสาดังกล่าว 2.9 ม.
