Crash ID: 150527

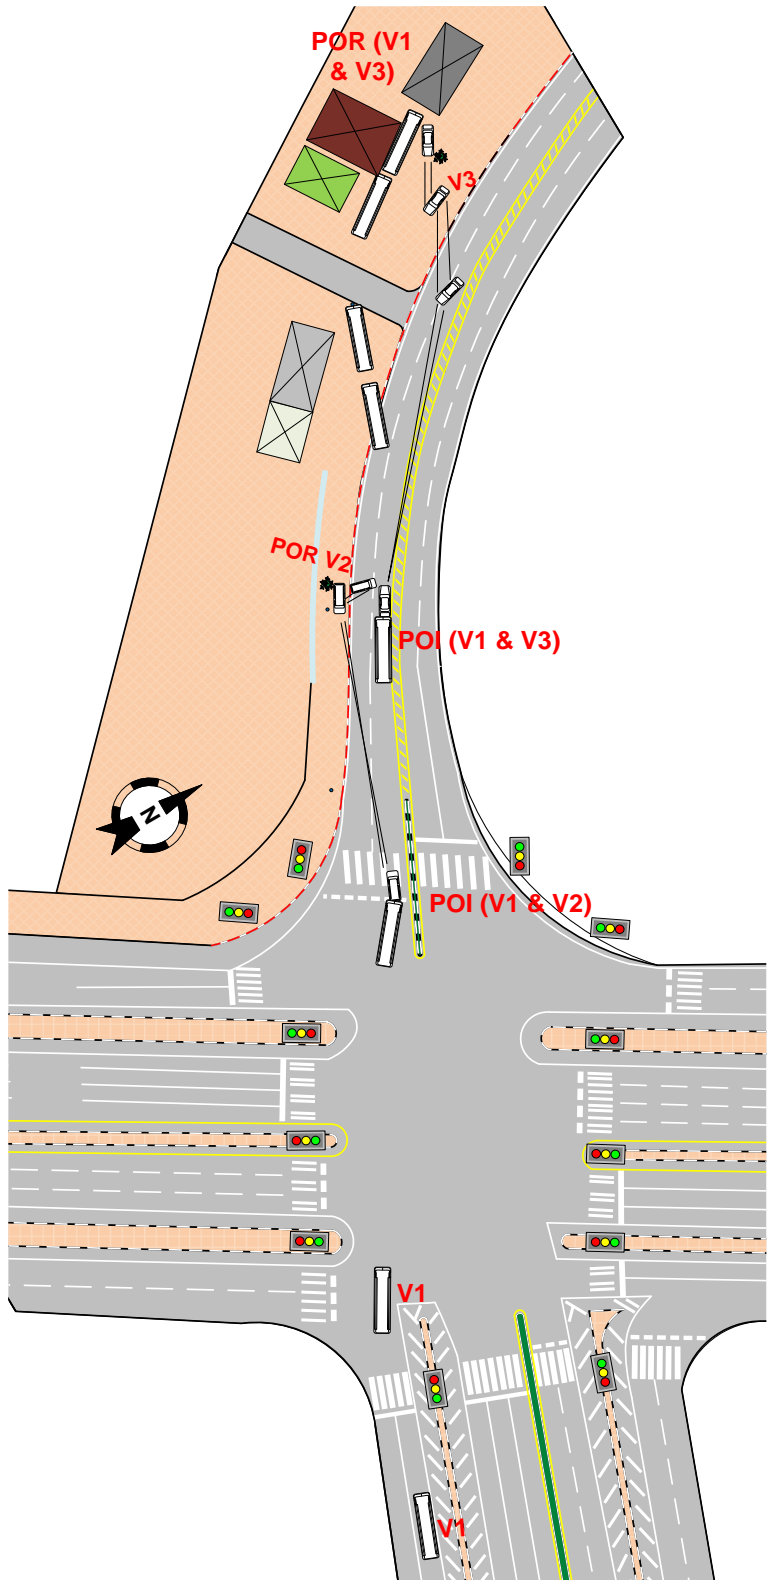
รูปที่ 2 แผนภาพลำดับการเกิดอุบัติเหตุ

รถโดยสาร (V1) พร้อมด้วยผู้โดยสาร 20 คน ออกเดินทางจากจังหวัดอุดรธานีเมื่อวันอังคารที่ 26 พฤษภาคม 2558 เวลาประมาณ 20.00 น. มุ่งหน้าจังหวัดเชียงใหม่ ในช่วงเช้าขณะที่รถโดยสารวิ่งผ่านทางเขาระหว่างจังหวัดพิษณุโลกและจังหวัดลำปาง จากที่ผู้โดยสารภายในรถให้ข้อมูล คนขับพบว่าระบบเบรกมีปัญหาและไม่สามารถชะลอความเร็วรถได้ในช่วงลงเขาก่อนถึงสี่แยกป่าขาม จึงวิ่งข้ามแยกและชนเข้ากับรถตู้ (V2) และรถยนต์อเนกประสงค์ (V3) **รูปที่ 1** แสดงตำแหน่งบริเวณจุดเกิดเหตุในช่วงระหว่างเส้นทางการเดินทางของรถโดยสาร หลังชนกับรถตู้ (V2) และรถยนต์อเนกประสงค์ (V3) รถโดยสารได้หลุดออกนอกเส้นทางและชนเข้ากับเสาไฟและบ้านที่อยู่ข้างทาง ก่อนที่จะหยุดนิ่ง ส่วนรถตู้เสียหลักไปชนกับเสาไฟ เสาป้าย ต้นไม้ข้างทาง และหยุดในสภาพหมุนอยู่บนผิวทางจราจร เป็นเหตุให้ผู้โดยสารในรถตู้ 3 คนกระเด็นออกนอกตัวรถพร้อมเบาะที่นั่ง ในขณะที่รถยนต์อเนกประสงค์หลังถูกชน ได้เสียหลักออกนอกเส้นทางและหยุดในตำแหน่งข้างรถโดยสาร แผนภาพแสดงลำดับเหตุการณ์ แสดงในรูปที่ 2

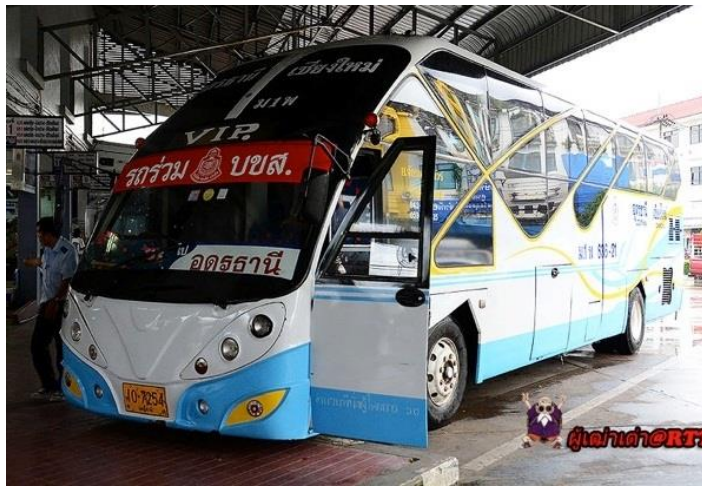
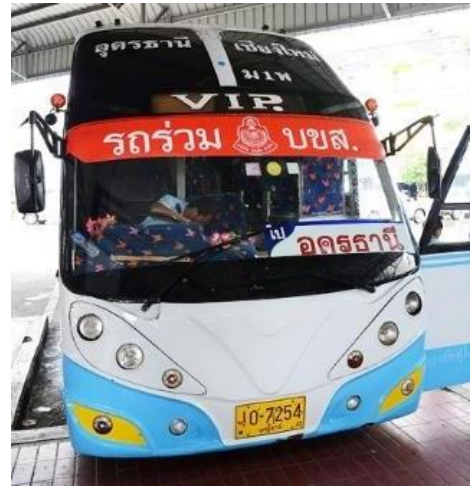
รูปที่ 3 โครงสร้างเดิมของรถโดยสารก่อนเกิดอุบัติเหตุ

รถโดยสาร (V1) เป็นรถโดยสาร 6 ล้อ สีฟ้า-ขาว แบบชั้นครึ่ง ด้านล่างเป็นห้องเก็บสัมภาระ และด้านบนเป็นส่วนของห้องโดยสาร ระบบเกียร์แบบธรรมดา และขับเคลื่อนล้อหลัง มีขนาดและมิติดังนี้ ความสูง 3.3 เมตร ความยาว 12.2 เมตร ความกว้าง 2.30 เมตร และระยะฐานล้อ 6.35 เมตร ซึ่งรายละเอียดของโครงสร้าง ขนาด และมิติของรถโดยสารคันดังกล่าว แสดงในรูปที่ 3 และ 4 โดยรถโดยสารคันนี้ถูกประกอบขึ้นในปีพ.ศ. 2524 และตรวจสภาพครั้งสุดท้ายเมื่อเดือนธันวาคม พ.ศ.2557

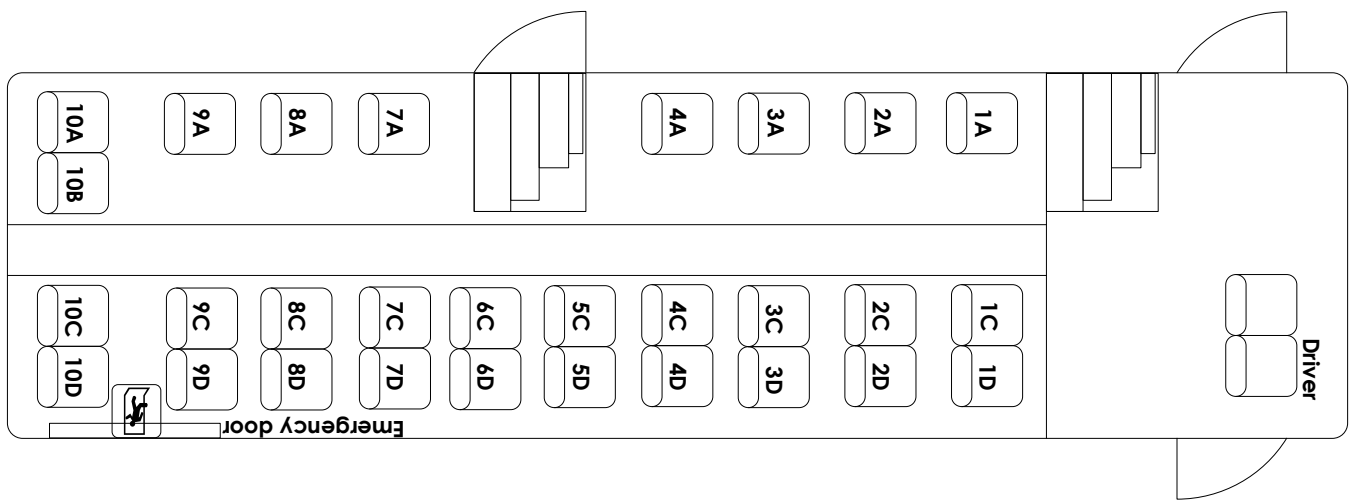
รูปที่ 5 ตำแหน่งที่นั่งภายในรถโดยสาร

ภายในรถโดยสารมีประตู 4 บาน เป็นประตูฉุกเฉิน 1 บานอยู่ทางด้านขวาหลังของตัวรถ เบาะที่นั่งภายในถูกยึดด้วยตะขอ โดยข้างหนึ่งล็อกไว้กับตัวรถบัสไถ่ทางเดิน และอีกข้างล็อกไว้กับแถบด้านข้างตัวรถ ตำแหน่งที่นั่งภายในรถโดยสารและตำแหน่งของประตู แสดงในรูปที่ 5

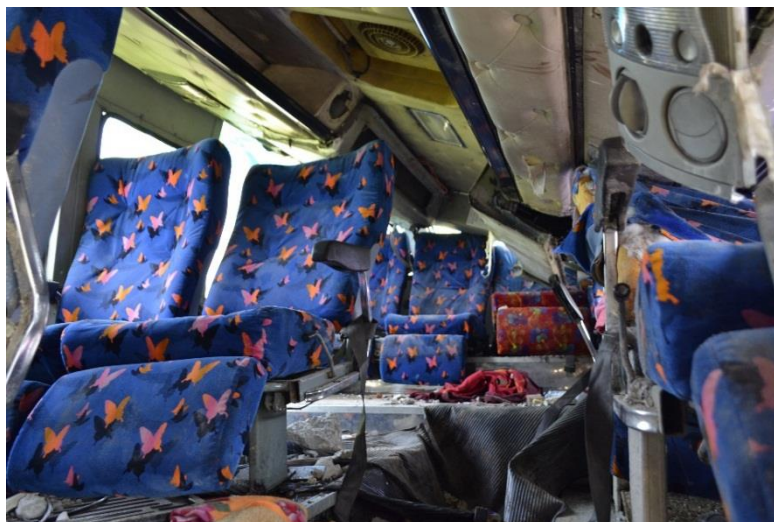
รูปที่ 6 การติดตั้งที่นั่งและเข็มขัดนิรภัย

รถโดยสาร 31 ที่นั่ง ทางตอนหน้ามี 2 ที่นั่ง เป็นที่นั่งของผู้ขับขี่และกระเป่ารถ ส่วนตอนหลังมี 29 ที่นั่ง แบ่งเป็นที่นั่งทางด้านขวาจำนวน 10 แถว 20 ที่นั่ง และด้านซ้ายจำนวน 8 แถว 9 ที่นั่ง มีการติดตั้งเข็มขัดนิรภัยแบบ 2 จุดทุกตำแหน่ง ดังแสดงในรูปที่ 6 แต่จากการตรวจสอบสภาพภายในตัวรถหลังเกิดเหตุ พบว่าผู้โดยสารทุกตำแหน่งที่นั่งไม่มีการใช้เข็มขัดนิรภัย

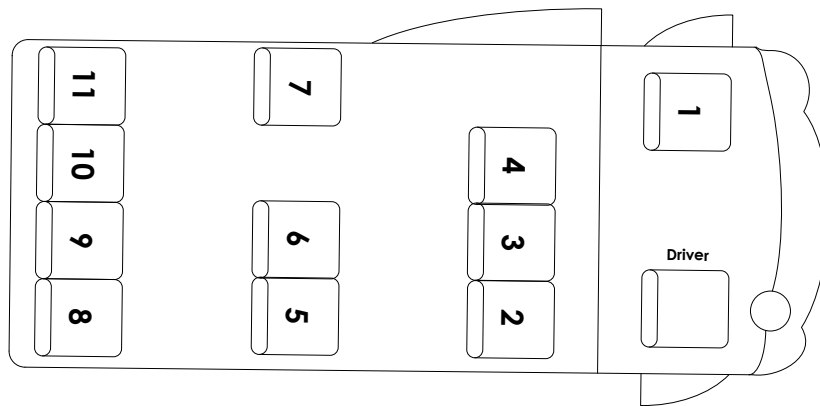
รูปที่ 11 ตำแหน่งที่นั่งภายในรถตู้

รถตู้มีจำนวนที่นั่งทั้งหมด 12 ที่นั่ง (รวมผู้ขับขี่) ขณะเกิดเหตุมีผู้โดยสารภายในรถตู้จำนวน 8 คน เป็นคนขับ 1 คน ผู้โดยสารนั่งข้างคนขับ 1 คน และอีก 6 คนที่เหลือนั่งอยู่ส่วนหลังของรถตู้ในตำแหน่งที่ 2, 3, 5, 6, 7 และ 10 ดังแสดงในรูปที่ 11 ซึ่งในจำนวนผู้โดยสารทั้งหมดมีเด็กนักเรียน 5 คนและผู้ใหญ่ 2 คน บริเวณเบาะที่นั่งของคนขับและผู้โดยสารข้างคนขับมีการติดตั้งเข็มขัดนิรภัยแบบ 3 จุด และจากการตรวจสอบบริเวณที่นั่งอื่นๆ พบว่าไม่มีการติดตั้งเข็มขัดนิรภัย ขณะเกิดเหตุ เบาะที่นั่งของผู้โดยสารแถวแรก (ตำแหน่งที่ 2, 3 และ 4) กระเด็นออกจากตัวรถ ดังแสดงในรูปที่ 14 ทำให้ผู้โดยสารในตำแหน่งที่ 3 เสียชีวิตทันทีในที่เกิดเหตุ ส่วนเบาะที่นั่งที่เหลือหลุดออกจากจุดยึดและกระจายอยู่ภายในตัวรถ ดังแสดงในรูปที่ 12 จากการตรวจสอบภายหลังการเกิดอุบัติเหตุ พบว่า มีการใช้เข็มขัดนิรภัยบริเวณที่นั่งคนขับ ดังแสดงในรูปที่ 13 ส่วนผู้โดยสารข้างคนขับให้สัมภาษณ์กับทีมสืบสวนอุบัติเหตุว่าไม่ได้คาดเข็มขัดนิรภัยและในขณะที่รถโดยสารชนเข้ากับรถตู้คันตนได้จับบริเวณราวจับเอาไว้

รถตู้ ซึ่งมีผู้โดยสาร 8 คน จากการสืบสวนอุบัติเหตุพบว่า ที่นั่งแถวหน้า (ตำแหน่งที่นั่ง 2 3 และ 4) ได้หลุดออกจากตัวรถพร้อมผู้โดยสาร เป็นเหตุให้ผู้โดยสาร 1 คนที่นั่งอยู่ตรงกลางของแถวหน้าเสียชีวิตในที่เกิดเหตุ ดังแสดงในรูปที่ 37

ผู้โดยสาร 4 คน (ตำแหน่งที่นั่ง 2, 5, 7 และ 10) รวมทั้งคนขับรถตู้ได้รับบาดเจ็บสาหัส ผู้โดยสาร 2 คน (ตำแหน่งที่นั่ง 1 และ 6) ได้รับบาดเจ็บเพียงเล็กน้อย

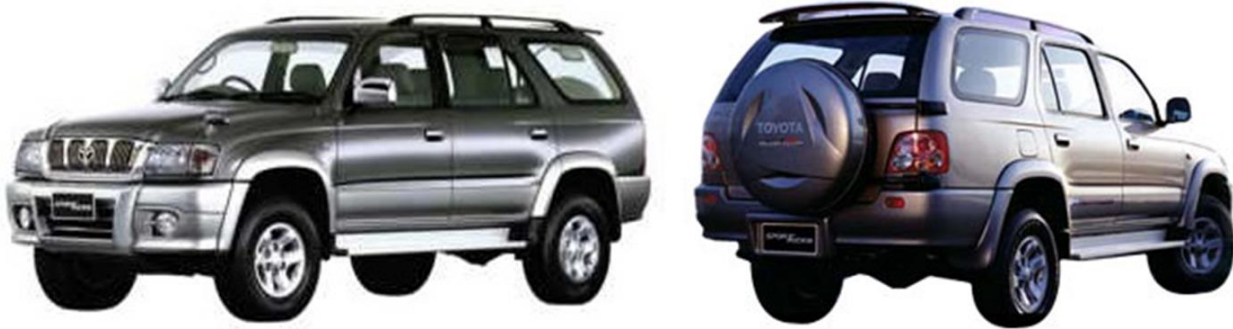
รูปที่ 18 ขนาดโครงสร้างเดิมของรถยนต์ (V3)

รถยนต์อเนกประสงค์ (Sports utility vehicle) สีฟ้าเทา ยี่ห้อ TOYOTA รุ่น Hilux 3.0 D Sports Rider 3000 ซีซี โครงสร้างเดิมของรถ แสดงในรูปที่ 18 มีขนาดและมิติ ดังนี้ ความยาว 4.30 เมตร ความกว้าง 1.50 เมตร ความสูง 1.70 เมตร และระยะฐานล้อ 2.80 เมตร มีการติดตั้งเข็มขัดนิรภัยบริเวณที่นั่งตอนหน้า โดยคนขับและผู้โดยสารตอนหน้าคาดเข็มขัดนิรภัยทั้งคู่ในขณะเกิดเหตุ

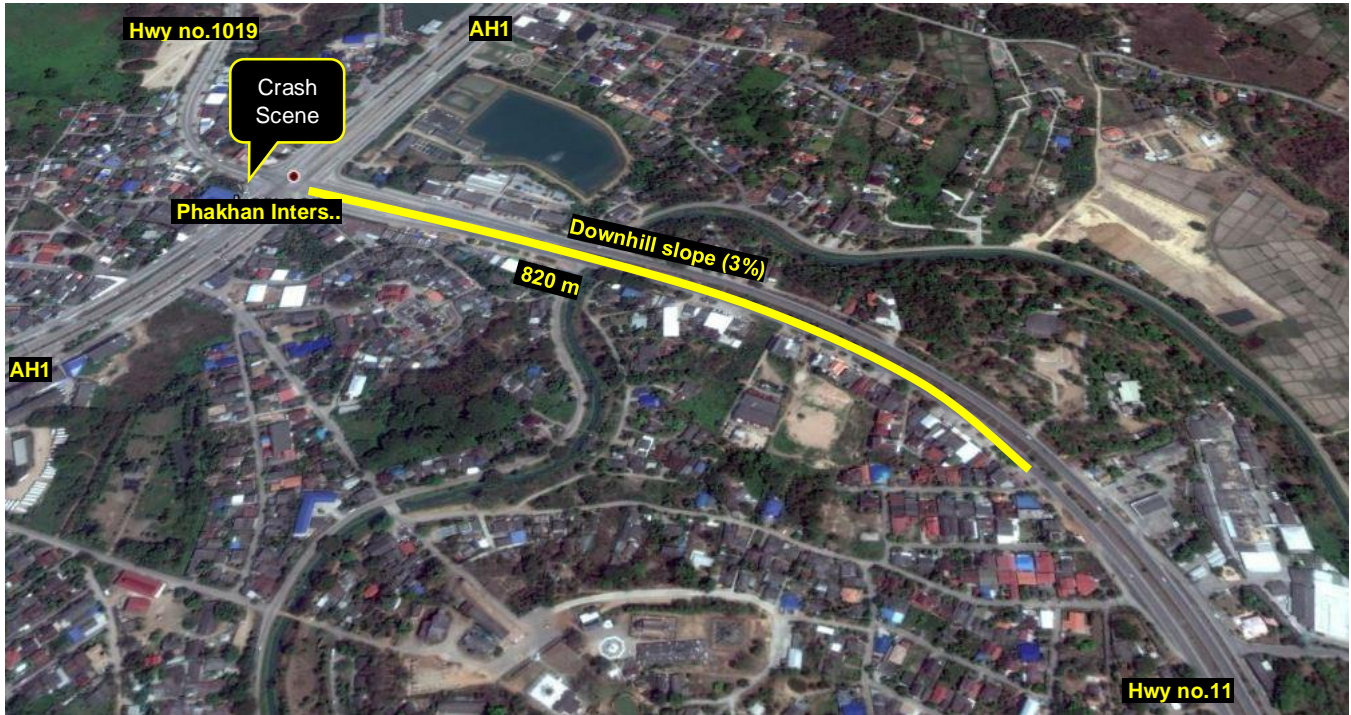
รูปที่ 20 ข้อมูลถนน

รถโดยสารเดินทางจากถนนทางหลวงหมายเลข 11 มาตัดกับถนนทางหลวงเอเชียสาย 1 (AH1) จุดเกิดเหตุอยู่บริเวณทิศตะวันตกของทางแยก บนถนนทางหลวงหมายเลข 1019 ซึ่งเป็นทางแยกที่ควบคุมด้วยสัญญาณไฟจราจร ถนนบริเวณที่เกิดเหตุเป็นทางตรง ในขณะที่ช่วงถนนประมาณ 820 เมตร ก่อนถึงทางแยกที่เกิดเหตุ บนถนนทางหลวงหมายเลข 11 เป็นลักษณะลงเนิน มีความลาดชัน 3% ดังแสดงในรูปที่ 20

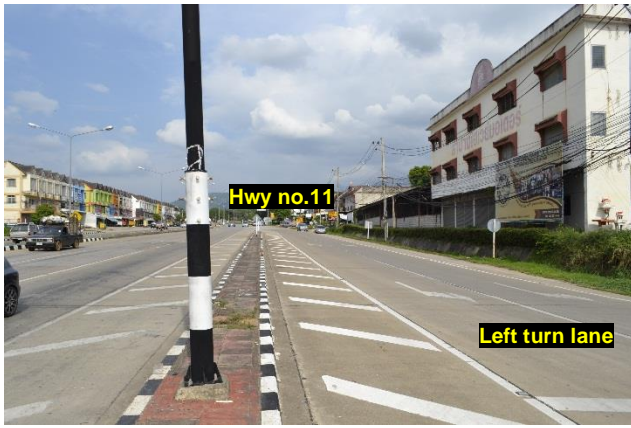
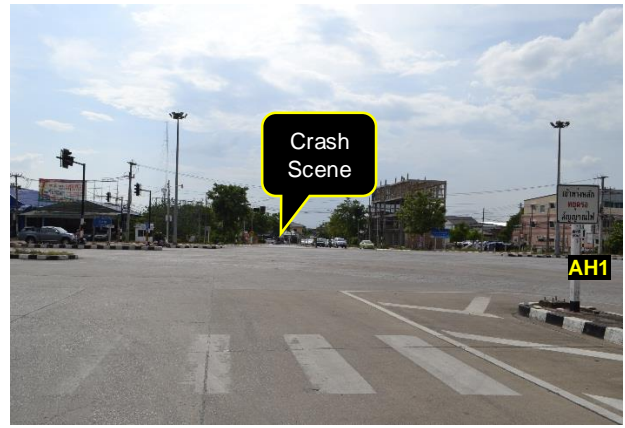
รูปที่ 21 บริเวณจุดเกิดเหตุ (จากทางหลวงหมายเลข 11 เข้าสู่ทางแยก)

ก่อนเกิดเหตุ รถโดยสารวิ่งมาตามทางหลวงหมายเลข 11 ซึ่งเป็นถนน 4 ช่องจราจร (2 ทิศทาง) มาถึงบริเวณทางแยกที่เป็นจุดเกิดเหตุ รถโดยสารใช้ช่องทางสำหรับเลี้ยวซ้ายซึ่งมี 2 ช่องจราจร ความกว้างช่องจราจรช่องละ 3.34 เมตร รูปที่ 21 แสดงทิศทางจากทางหลวงหมายเลข 11 เข้าสู่ทางแยก

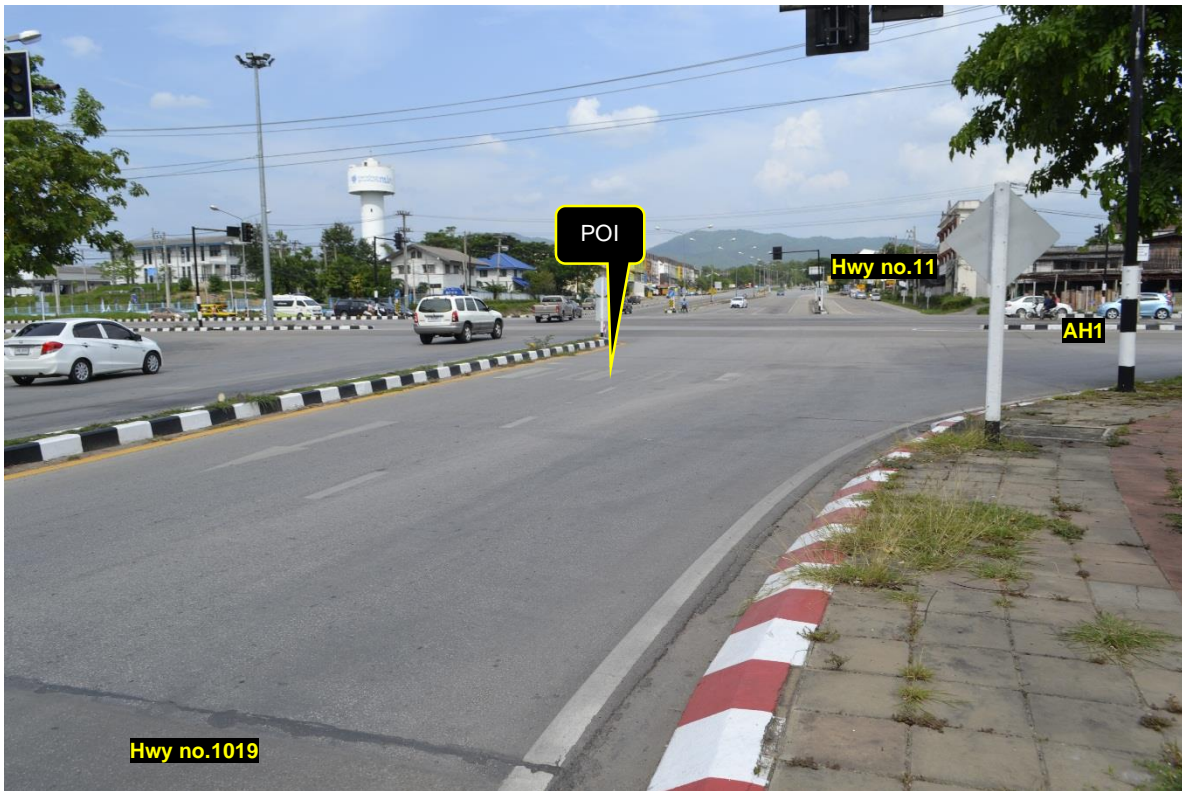
รูปที่ 22 ข้อมูลถนน

รถโดยสารชนท้ายรถตู้บริเวณจุดเริ่มต้นของถนนทางหลวงหมายเลข 1019 (ฝั่งขาออกจากทางแยก) ดังแสดงในรูปที่ 22 มีความกว้างช่องจราจรด้านนอก 3.0 เมตร และช่องจราจรด้านใน 3.3 เมตร ความกว้างทางเท้า 4.5 เมตร (ทั้ง 2 ทิศทาง) ความกว้างเกาะกลางแบบยก (raised median) 1.5 เมตร แผนภาพหน้าตัดถนนบริเวณจุดที่รถโดยสารชนกับรถตู้ แสดงในรูปที่ 23

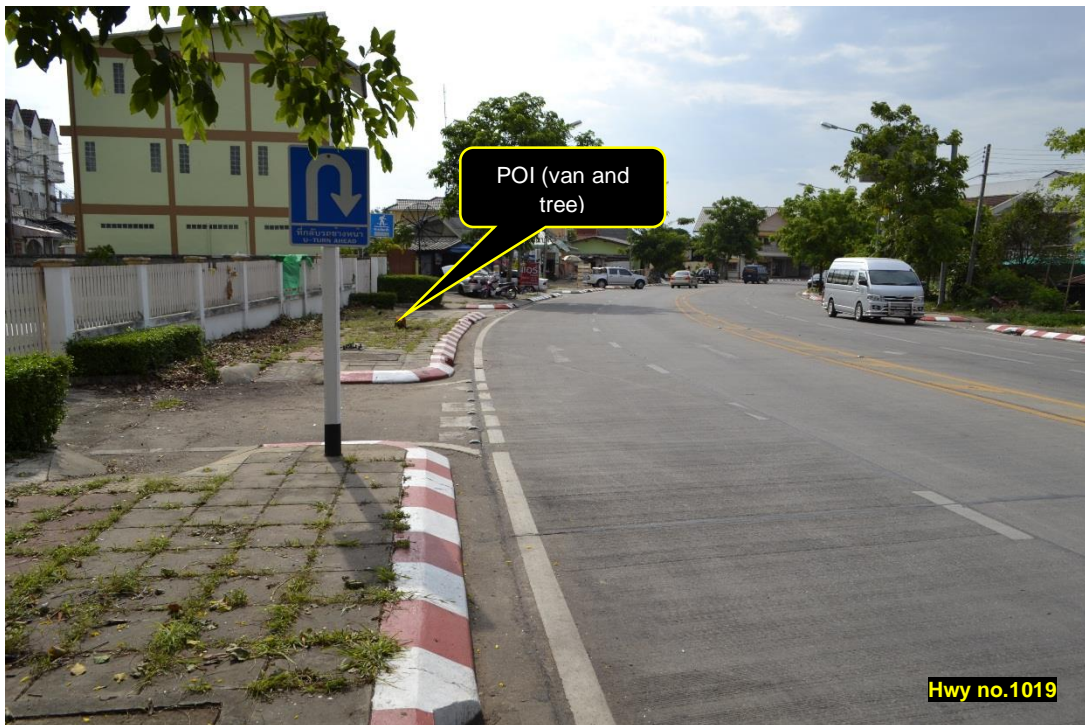
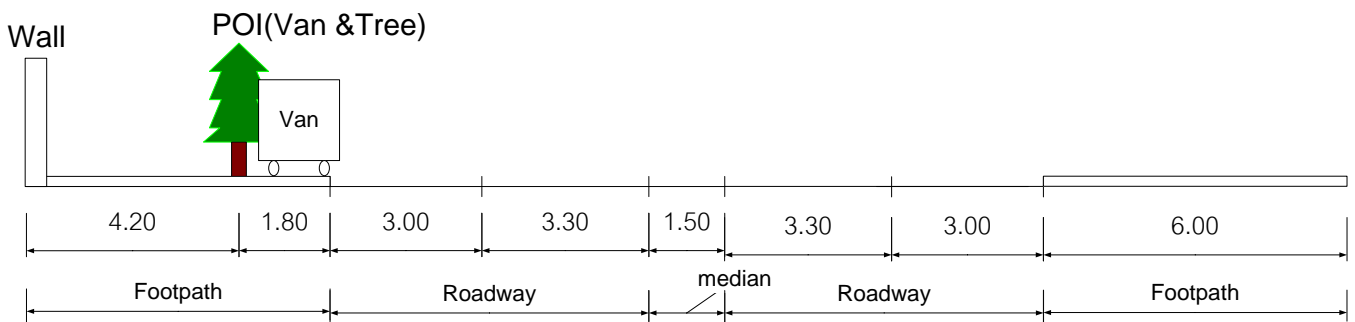
รูปที่ 24 แผนภาพหน้าตัดถนนบริเวณจุดที่รถตู้ชนกับต้นไม้ข้างทาง

หลังจากที่รถโดยสารชนท้ายรถตู้ ทำให้รถตู้เสียหลักชนเข้ากับต้นไม้และเสาไฟข้างทาง รูปที่ 24 แสดงแผนภาพหน้าตัดถนนบริเวณจุดที่รถตู้ชนกับต้นไม้ข้างทาง มีความกว้างช่องจราจรด้านนอก 3.0 เมตร และช่องจราจรด้านใน 3.3 เมตร ไม่มีเกาะกลาง ความกว้างทางเท้า 6.0 เมตร โดยต้นไม้อยู่ห่างออกไปจากขอบผิวจราจรเป็นระยะ 1.8 เมตร

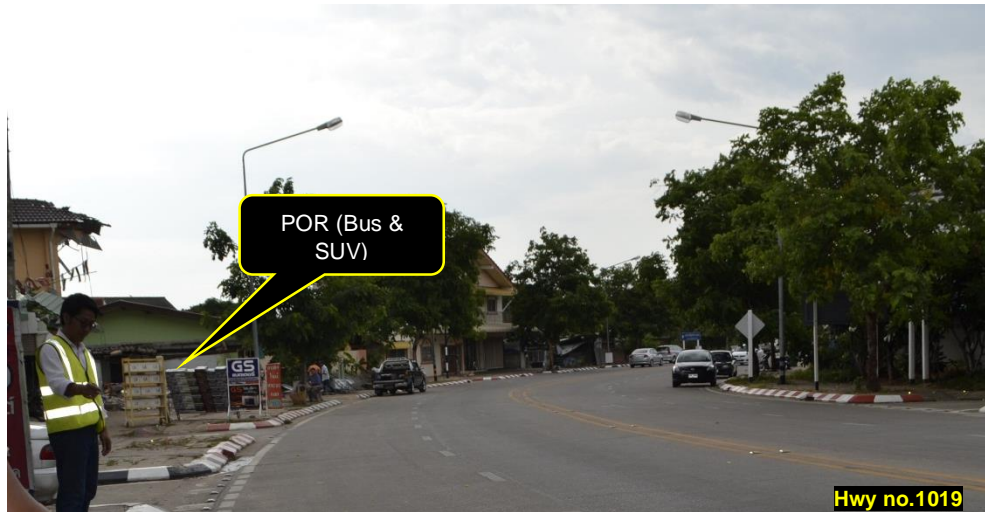
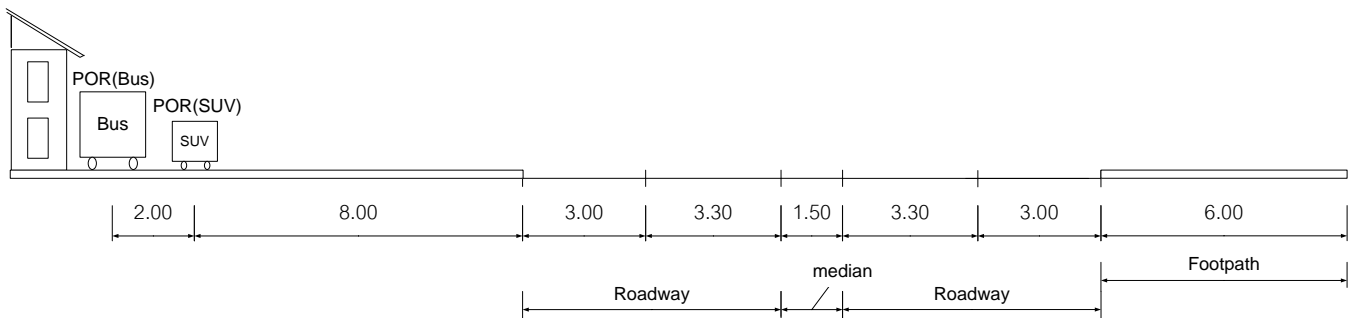
รูปที่ 25 แผนภาพหน้าตัดถนนบริเวณจุดสุดท้ายของรถโดยสารและรถยนต์อเนกประสงค์

รูปที่ 25 แสดงแผนภาพหน้าตัดถนนบริเวณจุดสุดท้าย (POR) ของรถโดยสาร(V1) และรถยนต์อเนกประสงค์(V3) ซึ่งจุด POR ของรถโดยสารอยู่ห่างจากขอบทางเป็นระยะ 10 เมตร ความกว้างช่องจราจรด้านนอก 3.0 เมตร และช่องจราจรด้านใน 3.3 เมตร ความกว้างเกาะกลาง 1.5 เมตร

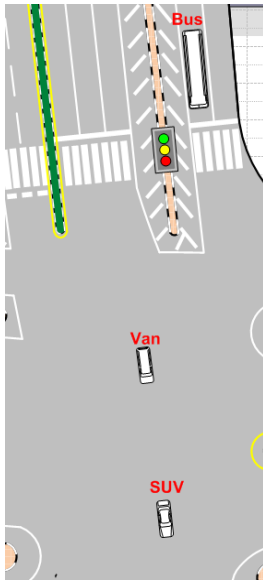
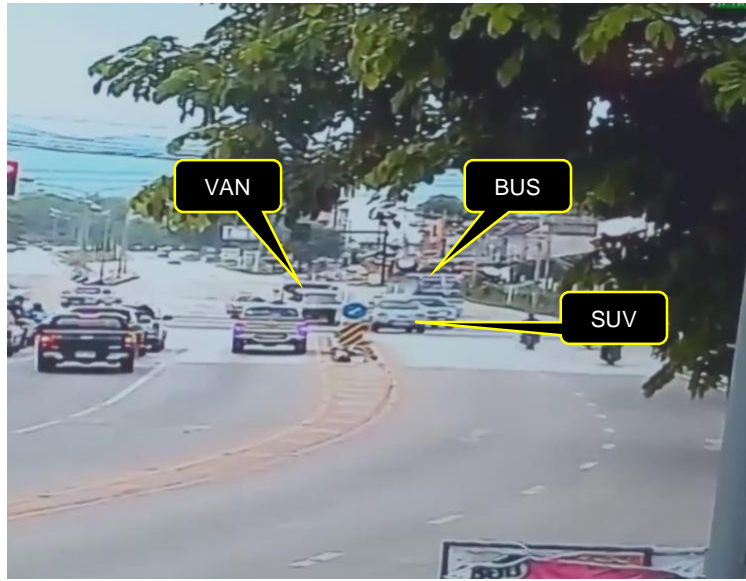
รูปที่ 26 ตำแหน่งและทิศทางของรถในช่วงก่อนชน (Pre-crash)

จากข้อมูลการเดินทาง รถโดยสาร(V1) เข้าสู่ทางแยกโดยใช้ช่องจราจรสำหรับเลี้ยวซ้ายในขณะที่รถตู้(V2) และรถยนต์อเนกประสงค์(V3) เข้าสู่ทางแยกโดยใช้ช่องจราจรในทางตรง รถยนต์อเนกประสงค์(V3) อยู่ด้านหน้ารถตู้(V2) ซึ่งทั้งสองคันมุ่งหน้าตรงเข้าสู่ถนนทางหลวงหมายเลข 1019 ทิศทางการเดินทางรถในช่วงก่อนชน แสดงในรูปที่ 26

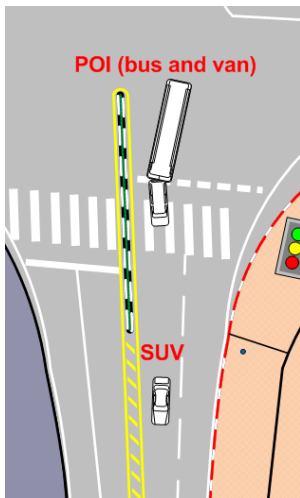
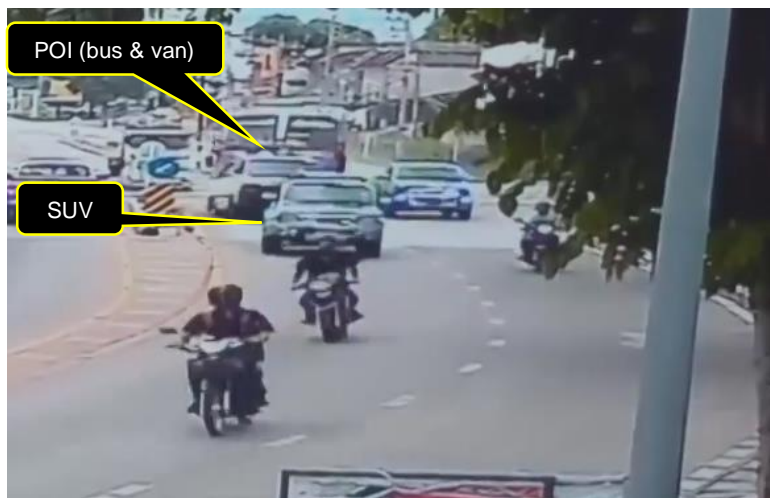
รูปที่ 27 ตำแหน่งที่รถโดยสารชนกับรถตู้

จากการตรวจสอบกล้อง CCTV พบว่ารถโดยสารชนท้ายรถตู้บริเวณทางข้ามทางม้าลายฝั่งถนนทางหลวงหมายเลข 1019 (ฝั่งขาออกจากทางแยก) (รูปที่ 27) ซึ่งปรากฏเป็นรอยครูดลึกลงบนผิวจราจร และพบรอยล้อของรถตู้อยู่บนทางม้าลาย (รูปที่ 28) โดยจุดชนนี้ (POI) ใช้เป็นจุดอ้างอิงในการวัดระยะของหลักฐานอื่นๆ ในที่เกิดเหตุต่อไป

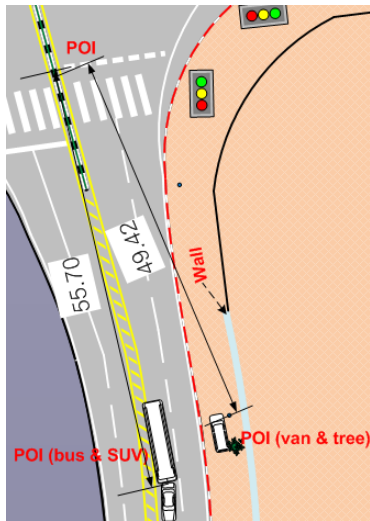
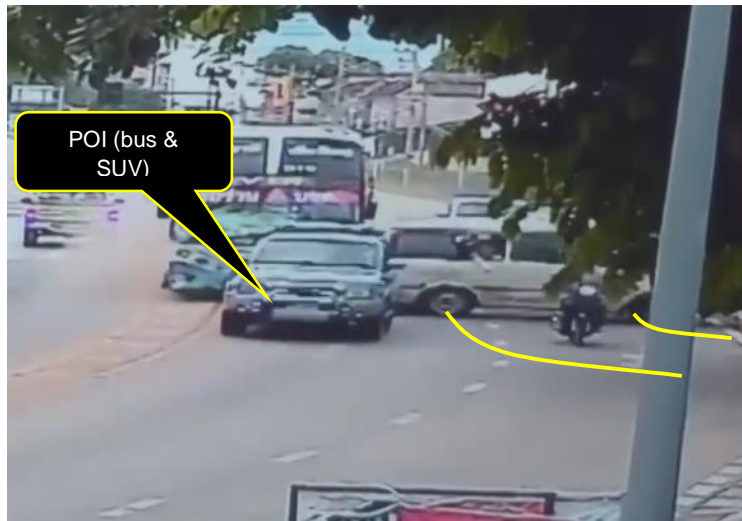
รูปที่ 29 จุดที่รถโดยสารชนกับรถตู้ (POI) และการหมุนของรถตู้ก่อนชนต้นไม้ข้างทาง

หลังจากการชนครั้งแรก ส่งผลให้รถตู้เสียหลักและหมุนไปชนกับต้นไม้และเสาไฟข้างทางบริเวณด้านขวาของตัวรถ แรงกระแทกดังกล่าวทำให้รถตู้กลับเข้ามาหยุดอยู่ในช่องจราจรอีกครั้ง (รูปที่ 29) นอกจากนี้ยังพบหลักฐานอื่นๆ ในที่เกิดเหตุ ได้แก่ รอยล้อขนาดยาวจำนวนหลายรอยจากจุดที่เกิดการชนครั้งแรกจนถึงต้นไม้ข้างทาง ซึ่งแสดงให้เห็นว่า หลังจากการชนครั้งแรกรถตู้หมุนไปไกลกว่า 50 เมตร ในทิศทวนเข็มนาฬิกาก่อนที่จะชนเข้ากับต้นไม้ (รูปที่ 31) รูปที่ 30 และ 32 แสดงร่องรอยของต้นไม้และเสาไฟที่ถูกรถตู้ชน โดยจะเห็นรถตู้หยุดอยู่บริเวณใกล้เคียงกับต้นไม้ห่างจากจุดชน (POI) ประมาณ 52 เมตร

ช่วงเวลาขณะที่รถตู้เสียหลักชนกับต้นไม้ รถโดยสารชนท้ายของรถยนต์อเนกประสงค์(V3) ซึ่งเป็นการชนครั้งที่ 2 (รูปที่ 29) จุดชนของรถโดยสารและรถยนต์อเนกประสงค์อยู่ห่างจากจุดชนแรก ประมาณ 55.70 เมตร

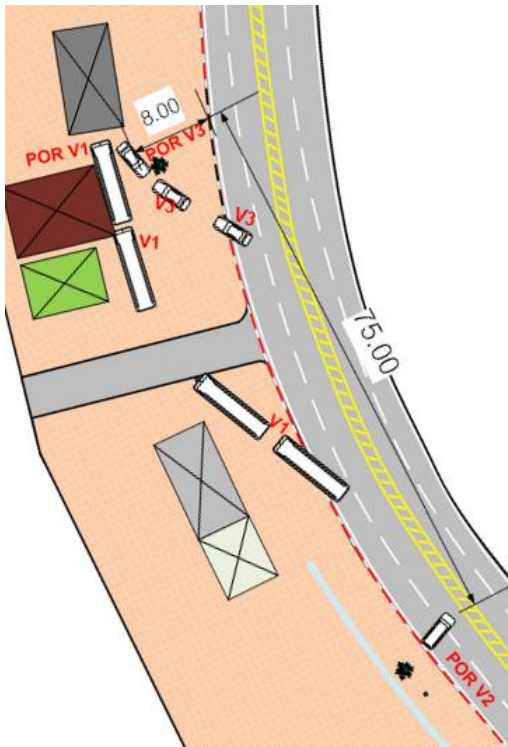
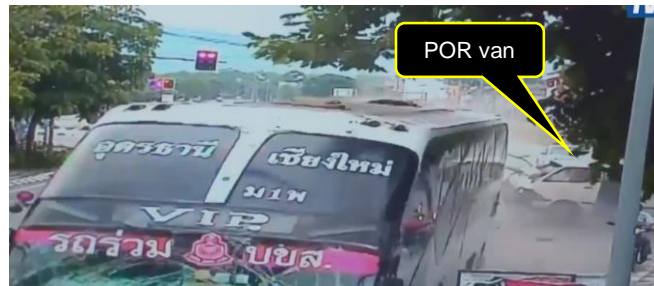
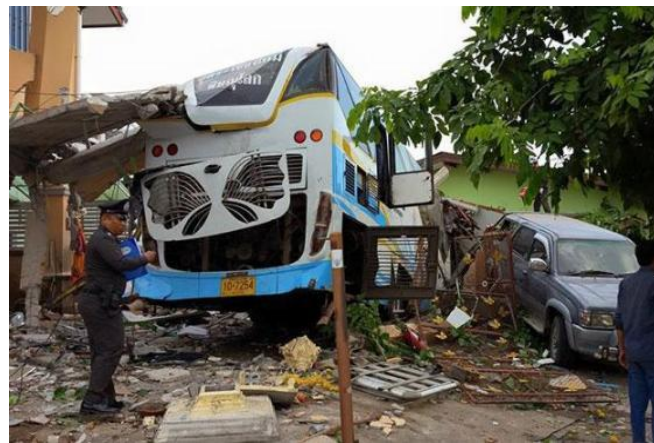
รูปที่ 33 เคลื่อนที่ของรถโดยสารและรถยนต์อเนกประสงค์หลังชน (Post-crash)

หลังจากที่รถโดยสารชนกับรถยนต์อเนกประสงค์ (V3) รถโดยสารหลุดออกจากช่องจราจรห่างจากจุดชนประมาณ 75 เมตร รูปที่ 33 แสดงให้เห็นการเคลื่อนที่ของรถโดยสารและรถยนต์อเนกประสงค์หลังชนก่อนที่รถจะหยุด โดยจุดสุดท้าย ของรถโดยสารและรถยนต์อเนกประสงค์อยู่ห่างจากจุดชนประมาณ 121 เมตร และ 8 เมตรจากขอบถนน ซึ่งรถโดยสารได้ชนเข้ากับเสาไฟและบ้านก่อนที่จะมาหยุดที่จุดสุดท้าย

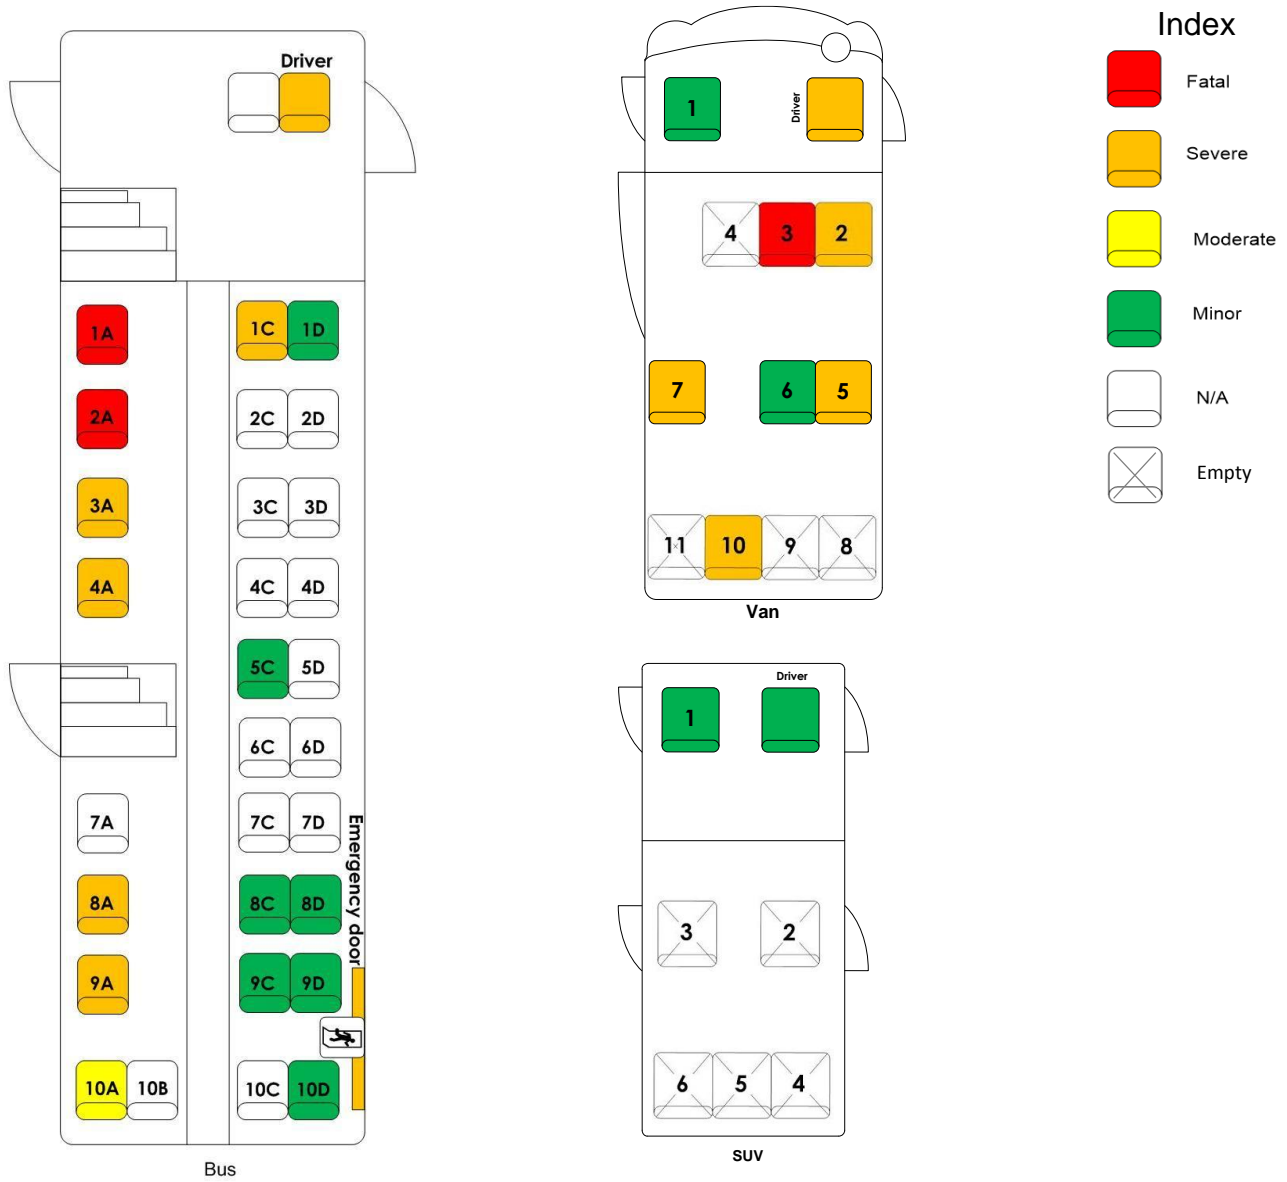
รูปที่ 37 ข้อมูลการบาดเจ็บและตำแหน่งที่นั่งของผู้ประสบเหตุ

อุบัติเหตุครั้งนี้มีรายงานผู้เสียชีวิต 3 คน บาดเจ็บสาหัส 12 คน บาดเจ็บปานกลาง 3 คน และบาดเจ็บเล็กน้อย 12 คน รูปที่ 37 แสดงให้เห็นตำแหน่งที่นั่งของผู้ประสบเหตุภายในรถโดยสาร รถตู้ และรถยนต์อเนกประสงค์ โดยแบ่งความรุนแรงของการบาดเจ็บตามสีที่แตกต่างกัน โดยสีแดงหมายถึงตำแหน่งที่นั่งของผู้ประสบเหตุที่เสียชีวิต สีส้มหมายถึงตำแหน่งที่นั่งของผู้ประสบเหตุที่ได้รับบาดเจ็บสาหัส สีเหลืองหมายถึงตำแหน่งที่นั่งของผู้ประสบเหตุที่ได้รับบาดเจ็บปานกลาง สีเขียวหมายถึงตำแหน่งที่นั่งของผู้ประสบเหตุที่ได้รับบาดเจ็บเล็กน้อย และสีขาวหมายถึงตำแหน่งที่นั่งที่ไม่สามารถระบุชื่อและอาการบาดเจ็บของผู้ประสบเหตุได้

ผู้โดยสารที่นั่งบริเวณฝั่งซ้ายของรถโดยสารได้รับบาดเจ็บสาหัสจนเป็นเหตุให้เสียชีวิต 2 คน บาดเจ็บสาหัส 4 คน บาดเจ็บปานกลาง 1 คน ส่วนคนขับได้รับบาดเจ็บสาหัส เนื่องจากเป็นตำแหน่งที่รถโดยสารปะทะเข้ากับตัวบ้าน ในขณะที่ผู้โดยสารที่นั่งทางด้านขวาของรถโดยสารส่วนใหญ่ได้รับบาดเจ็บเพียงเล็กน้อย ดังที่แสดงในรูปที่ 37 อย่างไรก็ตามมีผู้โดยสาร 4 คนที่ไม่สามารถระบุตำแหน่งที่นั่งและอาการบาดเจ็บได้

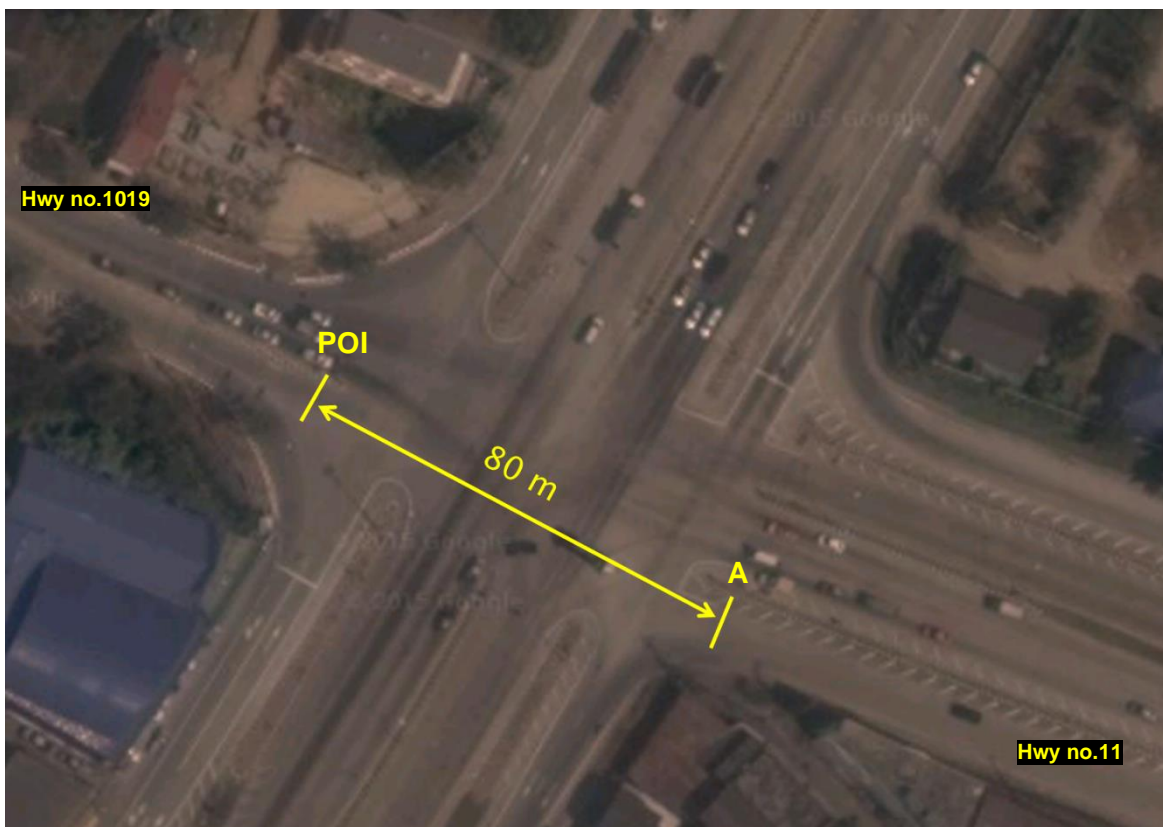
รูปที่ 39 การวัดระยะของสี่แยกที่เกิดเหตุ

จากการตรวจสอบกล้อง CCTV บริเวณทางเท้า ทำให้สามารถคำนวณความเร็วก่อนชนของรถโดยสารได้ โดยจุด A คือเส้นหยุดบนถนนทางหลวงหมายเลข 11 บริเวณสี่แยก ซึ่งรถคันดังกล่าววิ่งตรงมาถึงถนนทางหลวงหมายเลข 1019 ดังแสดงในรูปที่ 39

ระยะเวลาที่รถโดยสารเดินทางจากจุด A ถึงจุดที่ชนกับรถตู้(POI) เท่ากับ 3.6 วินาที
ระยะทางจากจุด A ถึงจุดที่ชนกับรถตู้ เท่ากับ 80 เมตร (ได้จากการวัดระยะในพื้นที่จริง)
เพราะฉะนั้น ความเร็วของรถโดยสารก่อนชน เท่ากับ ประมาณ 80 กิโลเมตรต่อชั่วโมง
