# Case ID: 060811-01

## ลำดับเหตุการณ์

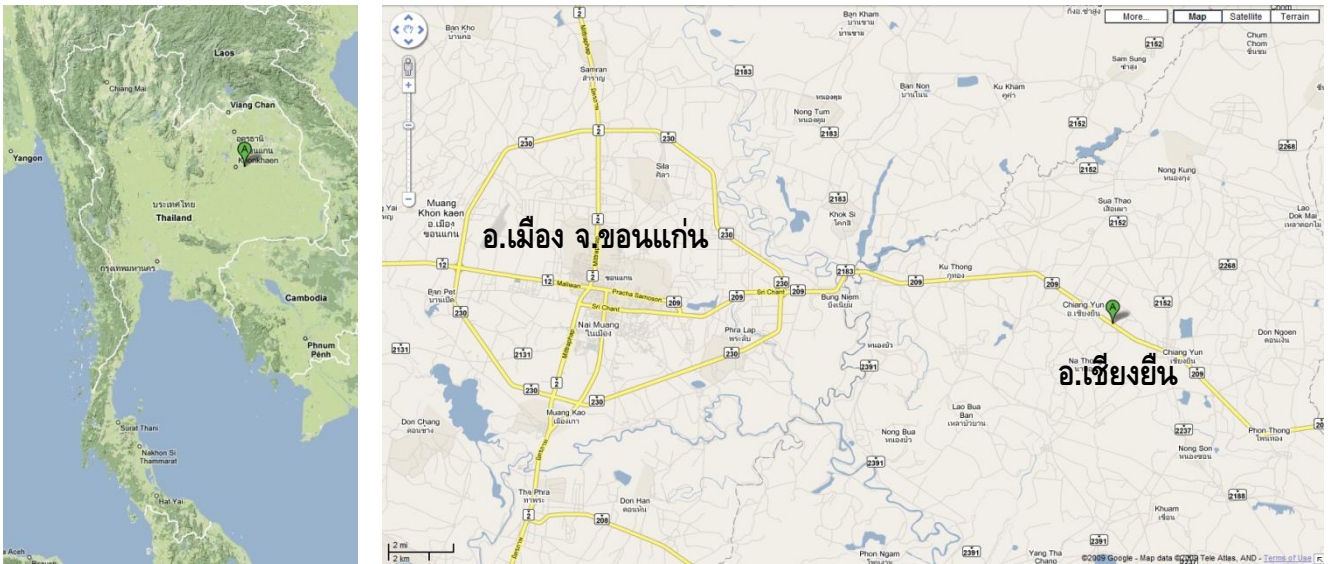
รูปที่ 3-1 ตำแหน่งที่เกิดเหตุ

เมื่อวันที่ 11 สิงหาคม พ.ศ. 2549 เวลาประมาณ 06:30 น. คณะญาติฯ ที่กำลังเดินทางด้วยรถกระบะไปร่วมงานศพจาก จ.พระนครศรีอยุธยา เดินทางสู่อ.เชียงใหม่ จ.มหาสารคาม ได้เสียหลักพลิกคว่ำที่ทางหลวงหมายเลข 209 ทิศทางมุ่งหน้าจาก อ.เมือง จ.ขอนแก่น สู่อ.เชียงใหม่ (รูปที่ 3-1)

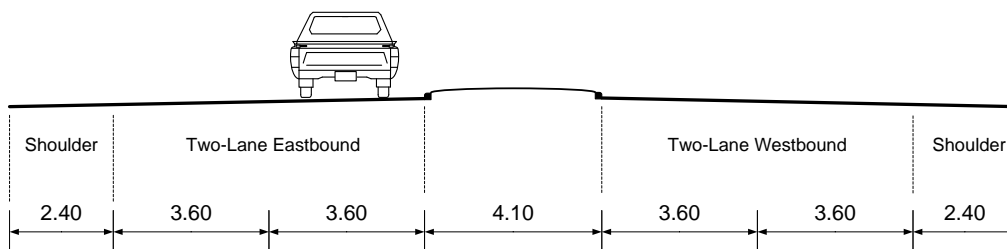
รูปที่ 3-5 รูปหน้าตัดของถนนบริเวณจุดเกิดเหตุ

จุดเกิดเหตุอยู่บนทางหลวงหมายเลข 209 ทิศทางมุ่งหน้าทิศตะวันออกสู่อ.เชียงใหม่ บริเวณดังกล่าว เป็นถนนสี่ช่องจราจรความกว้างแต่ละช่อง 3.60 เมตร ความกว้างไหล่ทาง 2.40 เมตร แยกทิศทางไปกลับด้วยเกาะกลางถนนแบบยกสูง (Raised Median) ความกว้าง 4.10 เมตร ดังแสดงในรูปที่ 3-5 พื้นถนนเป็นพื้นแอสฟัลท์คอนกรีต มีค่าสัมประสิทธิ์แรงเสียดทานในช่องทางด้านในเท่ากับ 0.82 และช่องทางด้านนอกเท่ากับ 0.76 และมีความลาดเอียงผิวทาง 3.3%

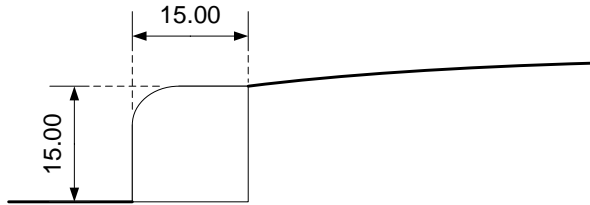
รูปที่ 3-6 รายละเอียดของคันทหินบริเวณเกาะกลางถนน

ที่ขอบทั้งสองข้างของเกาะกลางเป็นคันทหิน (Curb) ความสูงและความกว้าง 15 ซม. (รูปที่ 3-6) อยู่ห่างจากเส้นขอบทางสี่เหลี่ยม 30 ซม. พื้นที่ด้านในของเกาะกลางเป็นพื้นหญ้า โดยมีค่าสัมประสิทธิ์แรงเสียดทานเท่ากับ 0.64

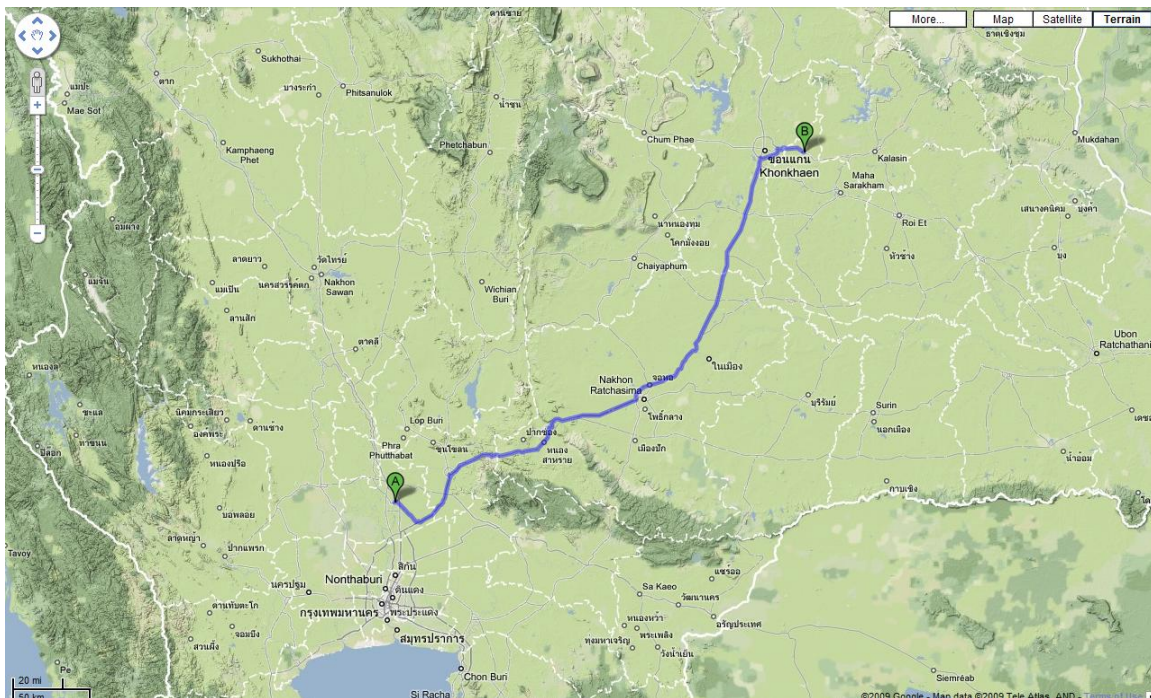
รูปที่ 3-9 เส้นทางการเดินทาง

ผู้ประสบอุบัติเหตุเดินทางออกจาก จ.พระนครศรีอยุธยา ในเวลา 19:00 น. ของคืนก่อนหน้านั้น มาเกิดเหตุเมื่อเวลา 6:30 ของวันรุ่งขึ้น รวมระยะเวลาในการขับขี่ทั้งสิ้น 11 ชั่วโมง 30 นาที รูปที่ 3-9 และรูปที่ 3-10 แสดงเส้นทางการเดินทางและเวลาเดินทางของรถคันดังกล่าวก่อนที่จะเกิดอุบัติเหตุ ทั้งจากข้อมูลของโรงพยาบาลและระหว่างการสัมภาษณ์ไม่พบว่าผู้ขับขี่อยู่ในอาการมึนเมาหรือดื่มเครื่องดื่มแอลกอฮอล์ใดๆ

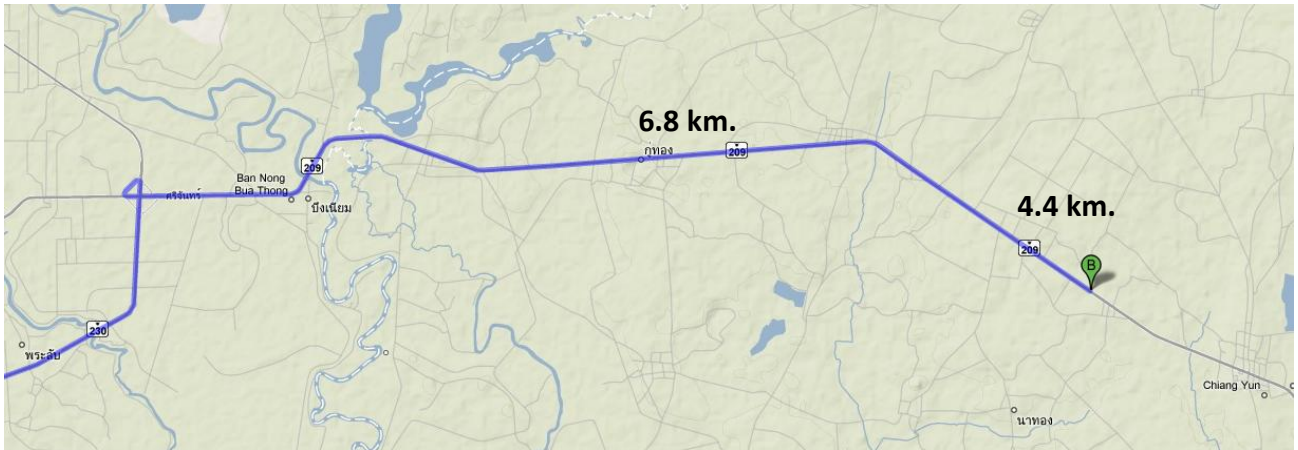
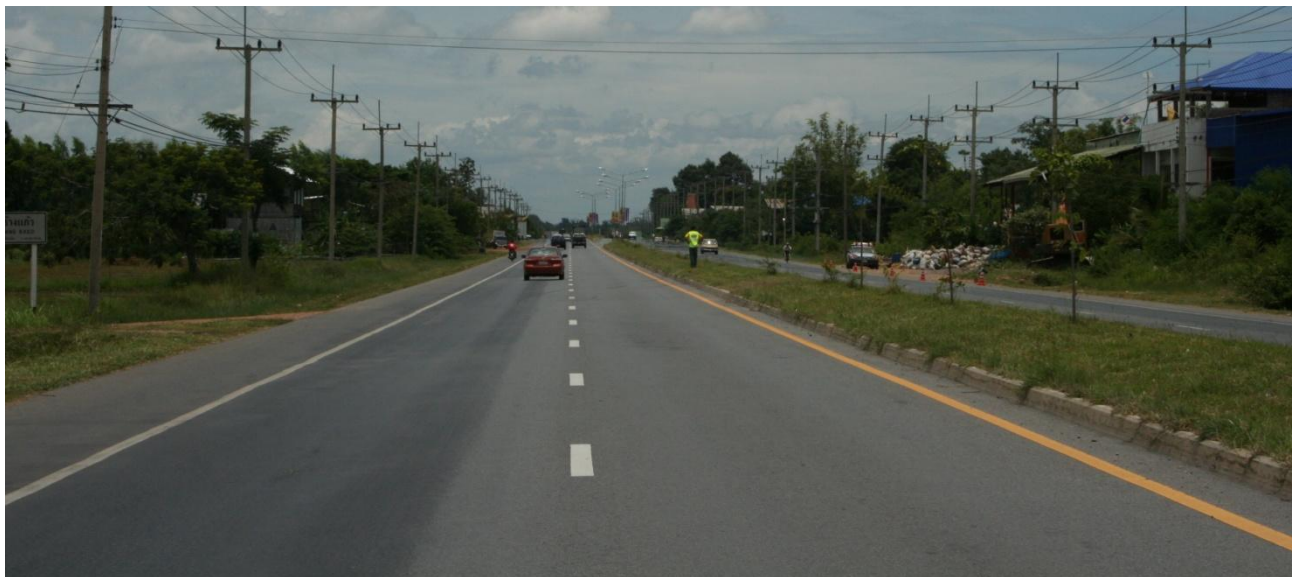
รูปที่ 3-11 ช่วงถนนระยะทางยาวก่อนถึงจุดเกิดเหตุ

ผู้โดยสารหลายคนยืนยันว่ารถวิ่งมาปกติ ไม่มีเหตุจากการจราจรหรือรถคันอื่นๆ เข้ามาเกี่ยวข้อใดๆ และเป็นที่น่าสังเกตว่าจุดเกิดเหตุเป็นช่วงทางตรงยาว ซึ่งในระยะ 10 กิโลเมตรก่อนหน้านี้มีโค้งอยู่เพียงโค้งเดียวก่อนถึงจุดเกิดเหตุ 4.4 กิโลเมตร ดังแสดงในรูปที่ 3-11
