Case ID: 080915-01

ลำดับเหตุการณ์

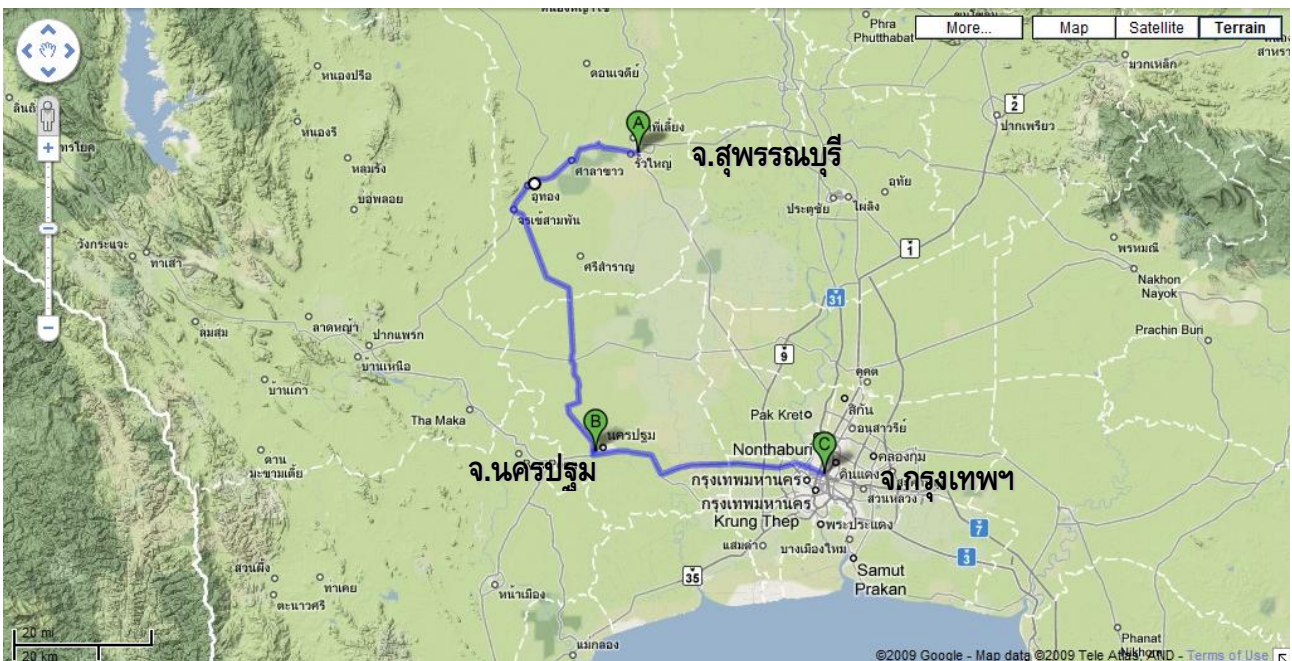
รูปที่ 3-1 ตำแหน่งจุดเกิดเหตุบนทางหลวงหมายเลข 321

เมื่อเวลาประมาณ 7:30 น. ของวันที่ 15 กันยายน พ.ศ. 2551 เกิดอุบัติเหตุรถโดยสารประจำทางสายสุพรรณบุรี-กรุงเทพฯ เสียการควบคุมขณะวิ่งอยู่บนทางหลวงหมายเลข 321 บริเวณกิโลเมตรที่ 63+100 ก่อนถึงจ.นครปฐม ประมาณ 5 กม. (รูปที่ 3-1) ซึ่งก่อนเกิดเหตุรถคันดังกล่าววิ่งออกจากจ.สุพรรณบุรีและจอดรับผู้โดยสารมาตลอดทาง รวมมีผู้โดยสารทั้งสิ้น 71 คน เมื่อถึงจุดเกิดเหตุ รถได้เสียหลักป็นเกาะกลางถนนและพุ่งเข้าชนกำแพงราวสะพานข้ามคลองวังตะกู่ ทำให้ส่วนหน้าของรถพุ่งลงไปในคลองและส่วนท้ายของรถค้างอยู่บนราวสะพาน ดังแสดงลำดับเหตุการณ์ในรูปที่ 3-2 เป็นเหตุให้มีผู้เสียชีวิต 7 ราย บาดเจ็บสาหัส 44 ราย และบาดเจ็บเล็กน้อย 20 ราย

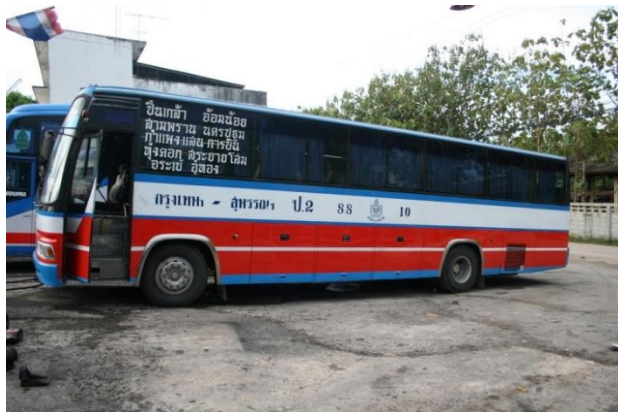
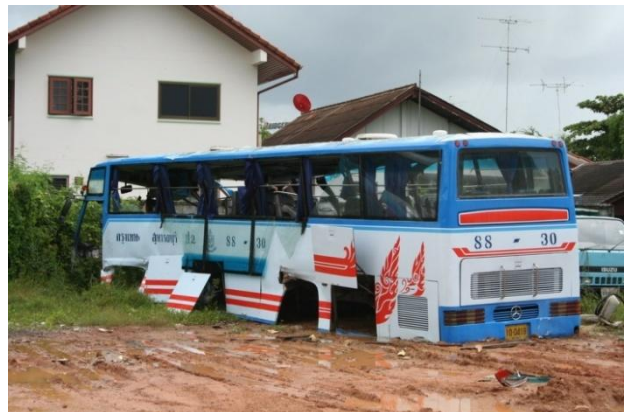
รูปที่ 3-3 รถโดยสารเปรียบเทียบกับรถปกติกับรถคันที่เกิดเหตุ

รถคันที่เกิดอุบัติเหตุ เป็นรถโดยสารประจำทางชั้นเดียวประกอบในประเทศ สีน้ำเงิน-ขาว มีความยาว 11.5 ม. กว้าง 2.4 ม. สูง 3.28 ม. ระยะฐานล้อ 6.1 ม. (รูปที่ 3-3) ให้บริการระหว่างจ.สุพรรณบุรีและกรุงเทพฯ
